连城县医院 1 台 DSA 机项目 竣工环境保护验收监测报告表

建设单位：连 城 县 医 院

编制单位：福建省慧通工程管理有限公司

二〇二一年十二月

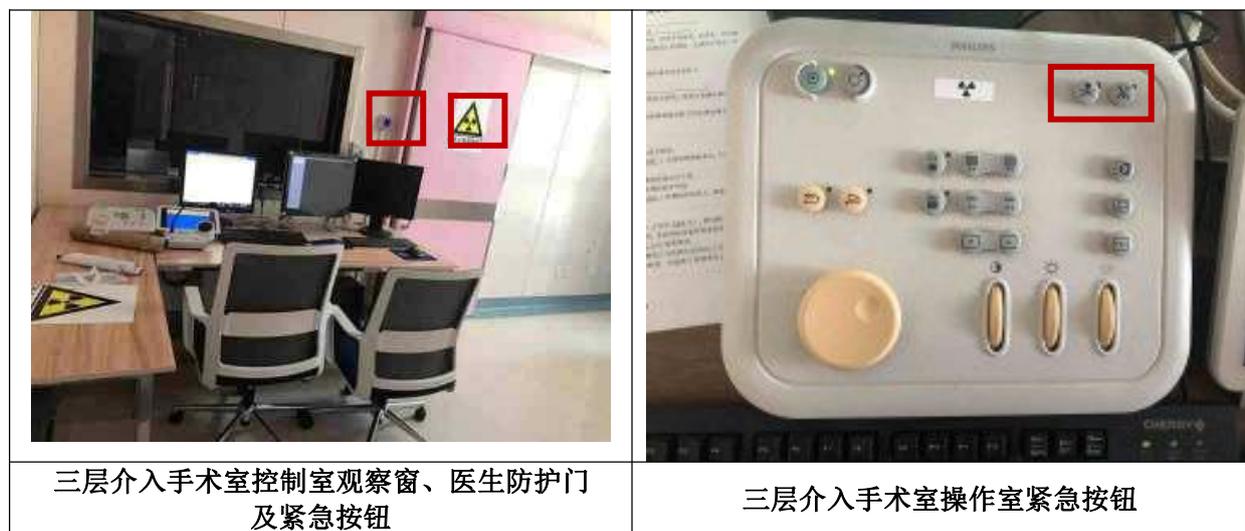
三层介入手术室控制室观察窗、医生防护门及紧急按钮

三层介入手术室操作室紧急按钮

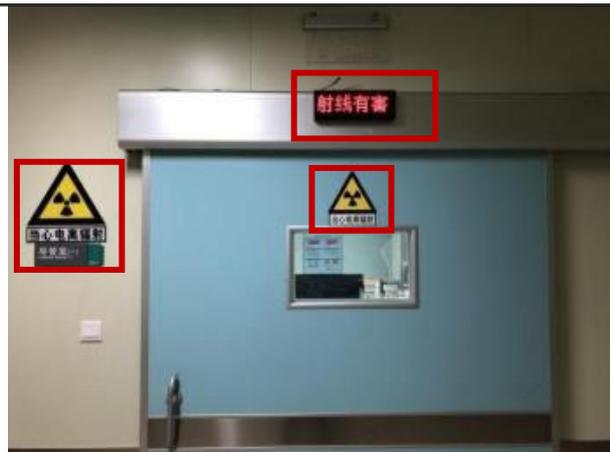
三层介入手术室病人防护门

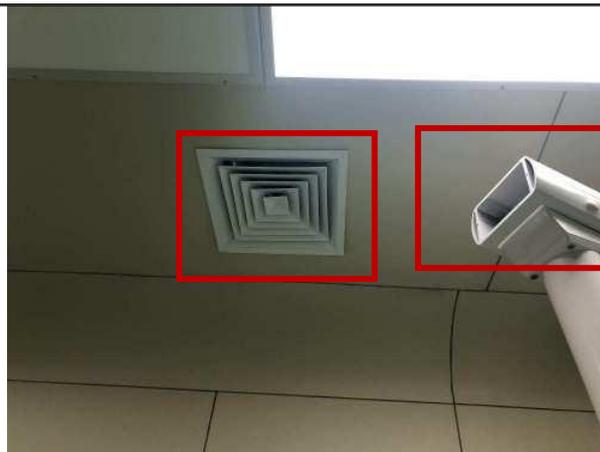
三层介入手术室监控摄像头及通风系统

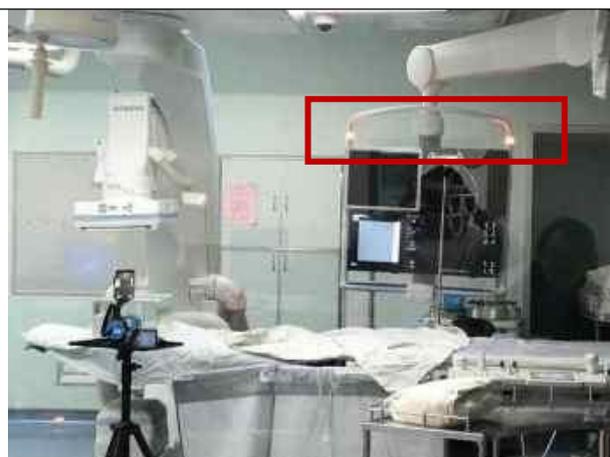
三层介入手术室工作指示灯

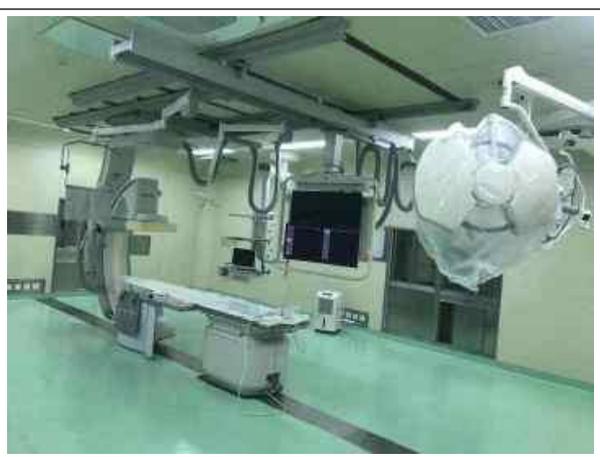
三层介入手术室全景

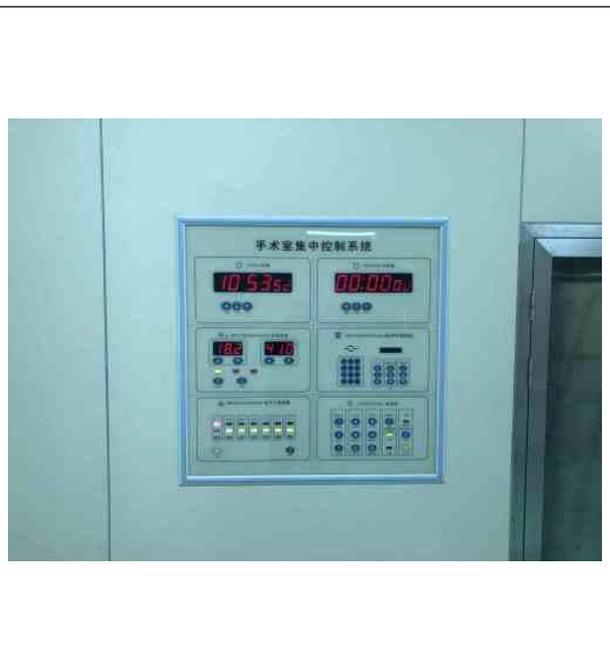
三层介入手术室集中控制系统

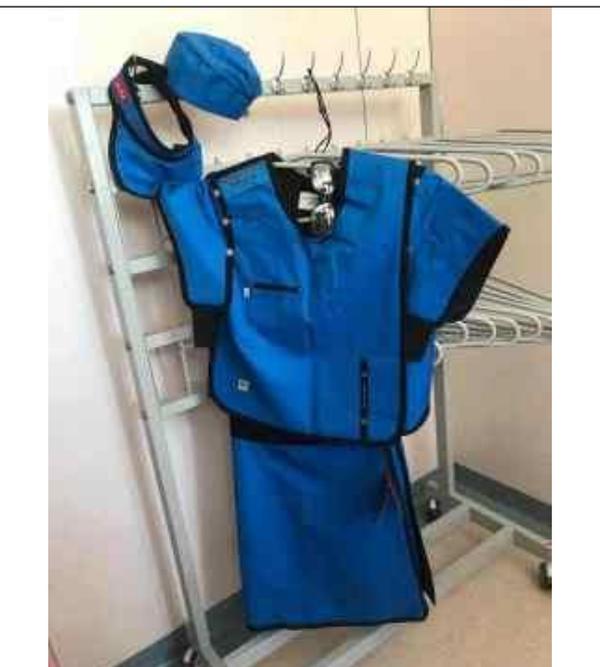
三层介入手术室防辐射衣物

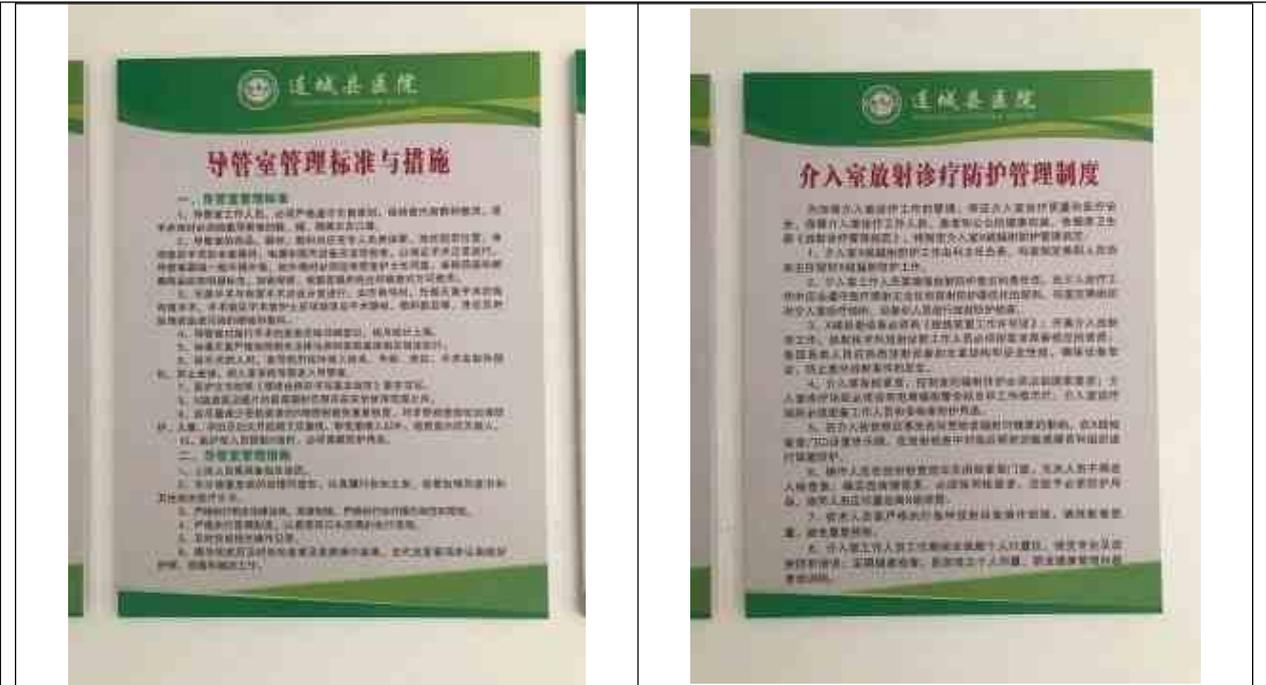
三层介入手术室 DSA 工作制度（上墙）
