三明市沙县消防救援实训基地建设项目

土壤污染状况调查报告

调查单位（公章）：福建省思创环保科技有限公司

二〇二三年十二月

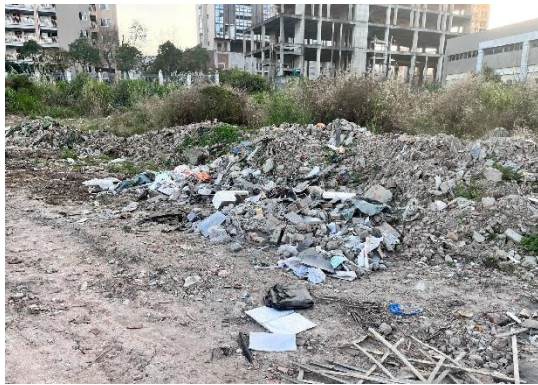
建筑废物

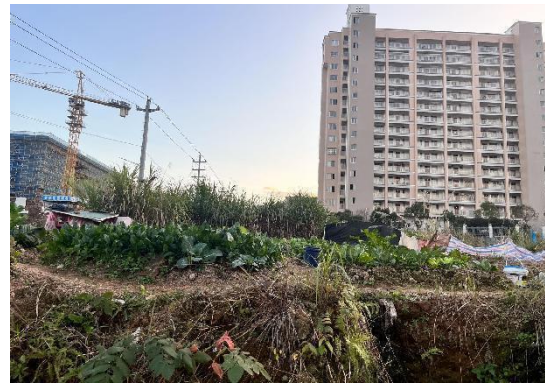
菜地

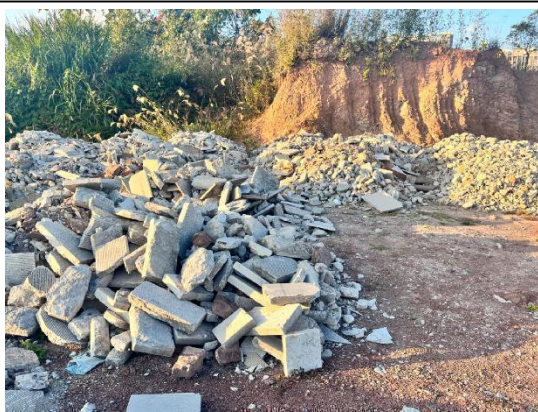
建筑废物

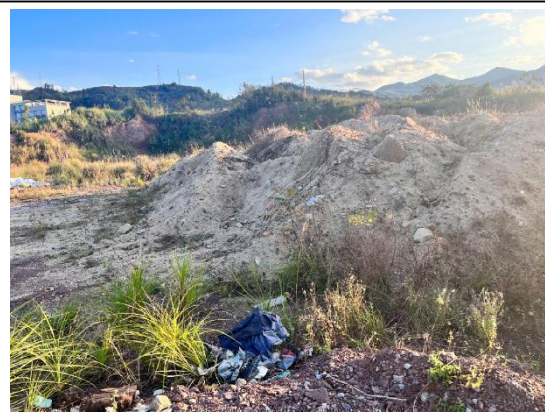
建筑废物
