三明市消防救援支队应急物资储备库建设项目

土壤污染状况调查报告

调查单位（公章）：福建省思创环保科技有限公司

二〇二四年三月

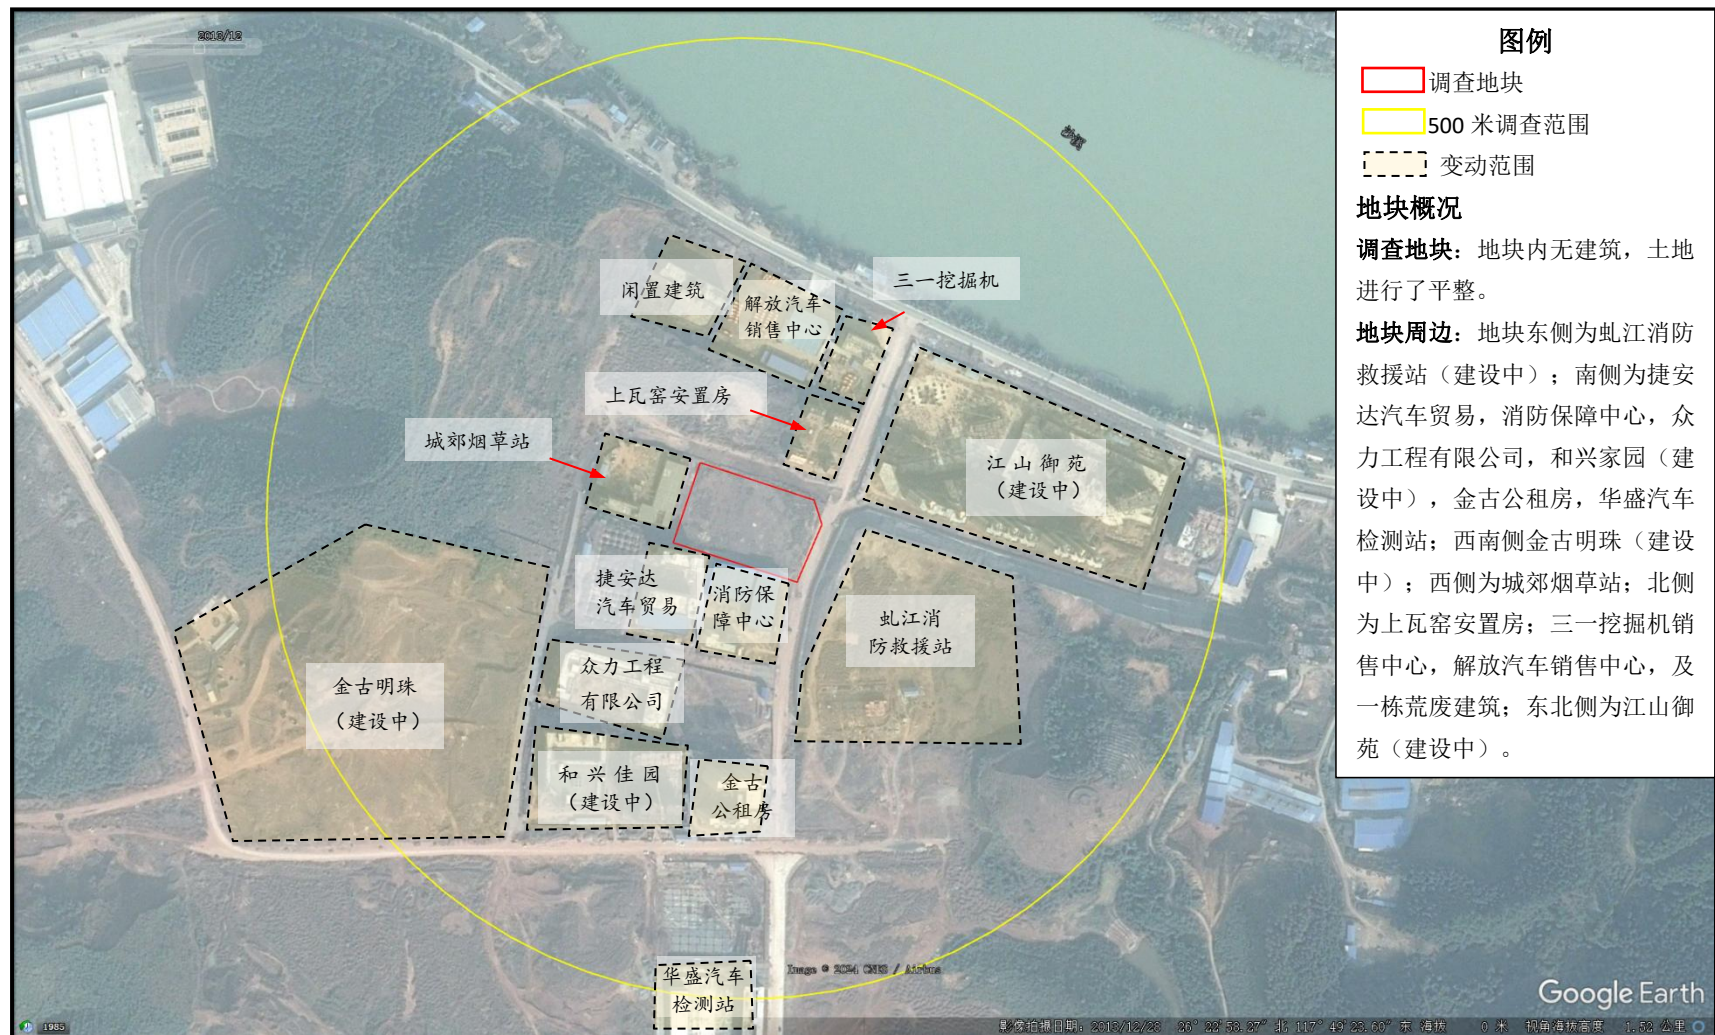
图 6 2013 年 12 月地块卫星影像图

调查地块：地块内无建筑，土地进行了平整。

地块周边：地块东侧为虬江消防救援站（建设中）；南侧为捷安达汽车贸易，消防保障中心，众力工程有限公司，和兴家园（建设中），金古公租房，华盛汽车检测站；西南侧金古明珠（建设中）；西侧为城郊烟草站；北侧为上瓦窑安置房；三一挖掘机销售中心，解放汽车销售中心，及一栋荒废建筑；东北侧为江山御苑（建设中）。

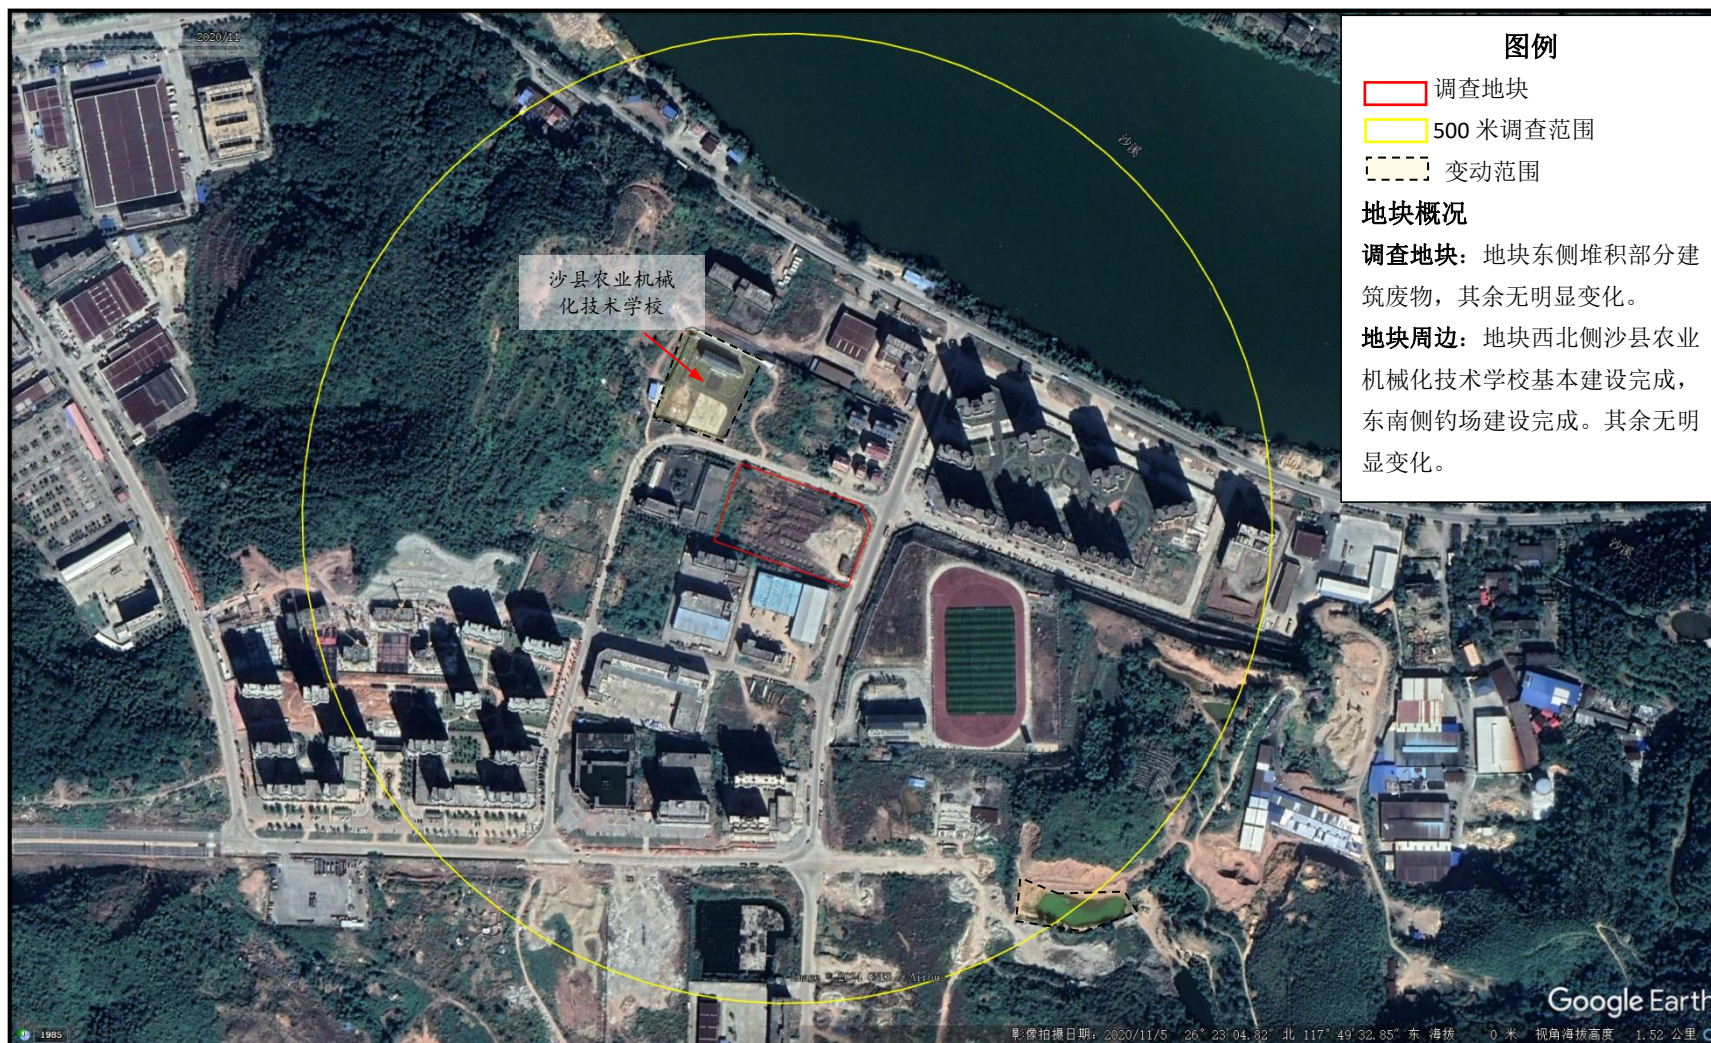
图 12 2020 年 11 月地块卫星影像图

调查地块: 地块东侧堆积部分建筑废物, 其余无明显变化。

地块周边: 地块西北侧沙县农业机械化技术学校基本建设完成, 东南侧钓场建设完成。其余无明显变化。

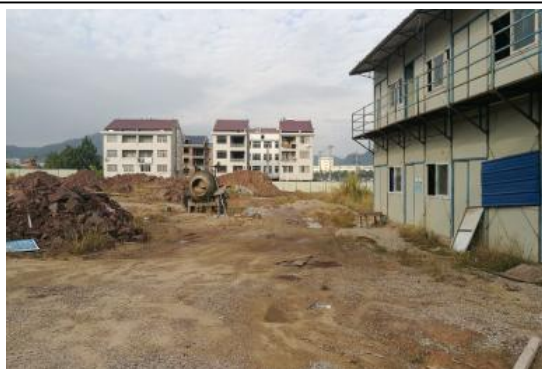
建设用活动板房（2017年司法拍卖）

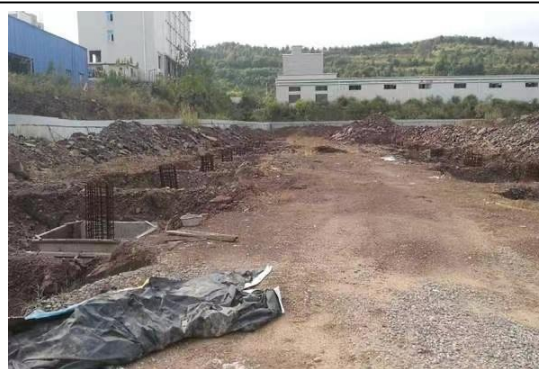
地块南侧现场情况（2017年司法拍卖）
