三明市消防教育培训中心工程扩建项目

地块土壤污染状况调查报告

调查单位（公章）：福建省思创环保科技有限公司

二〇二四年五月

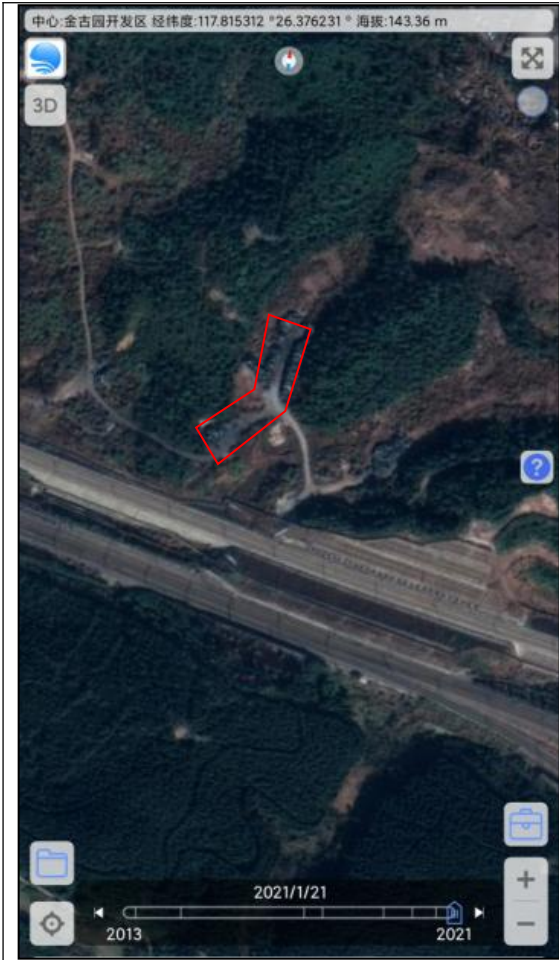
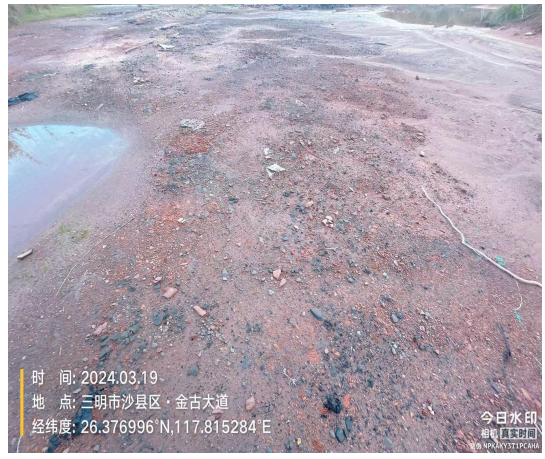
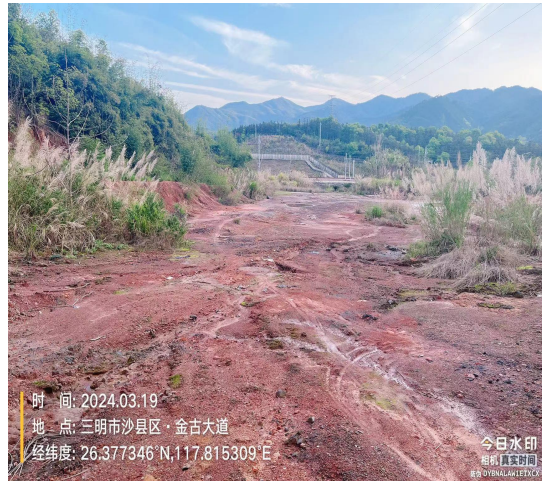
图 4.2-3 堆场地理位置及现状图

地块西南侧约 680m 处历史上存在铝灰堆场，通过咨询三明市沙县生态环境局可知：铝灰堆场于 2021 年堆放，同年进行了移除并对堆场进行了土壤检测（达标），通过图 4.2-2 可知，铝灰堆场的地下水流向为自东北向西南方向径流，汇水区域未涉及本地块，无可能潜在的污染源迁移的可能性。铝灰堆场情况详见图 4.2-3。

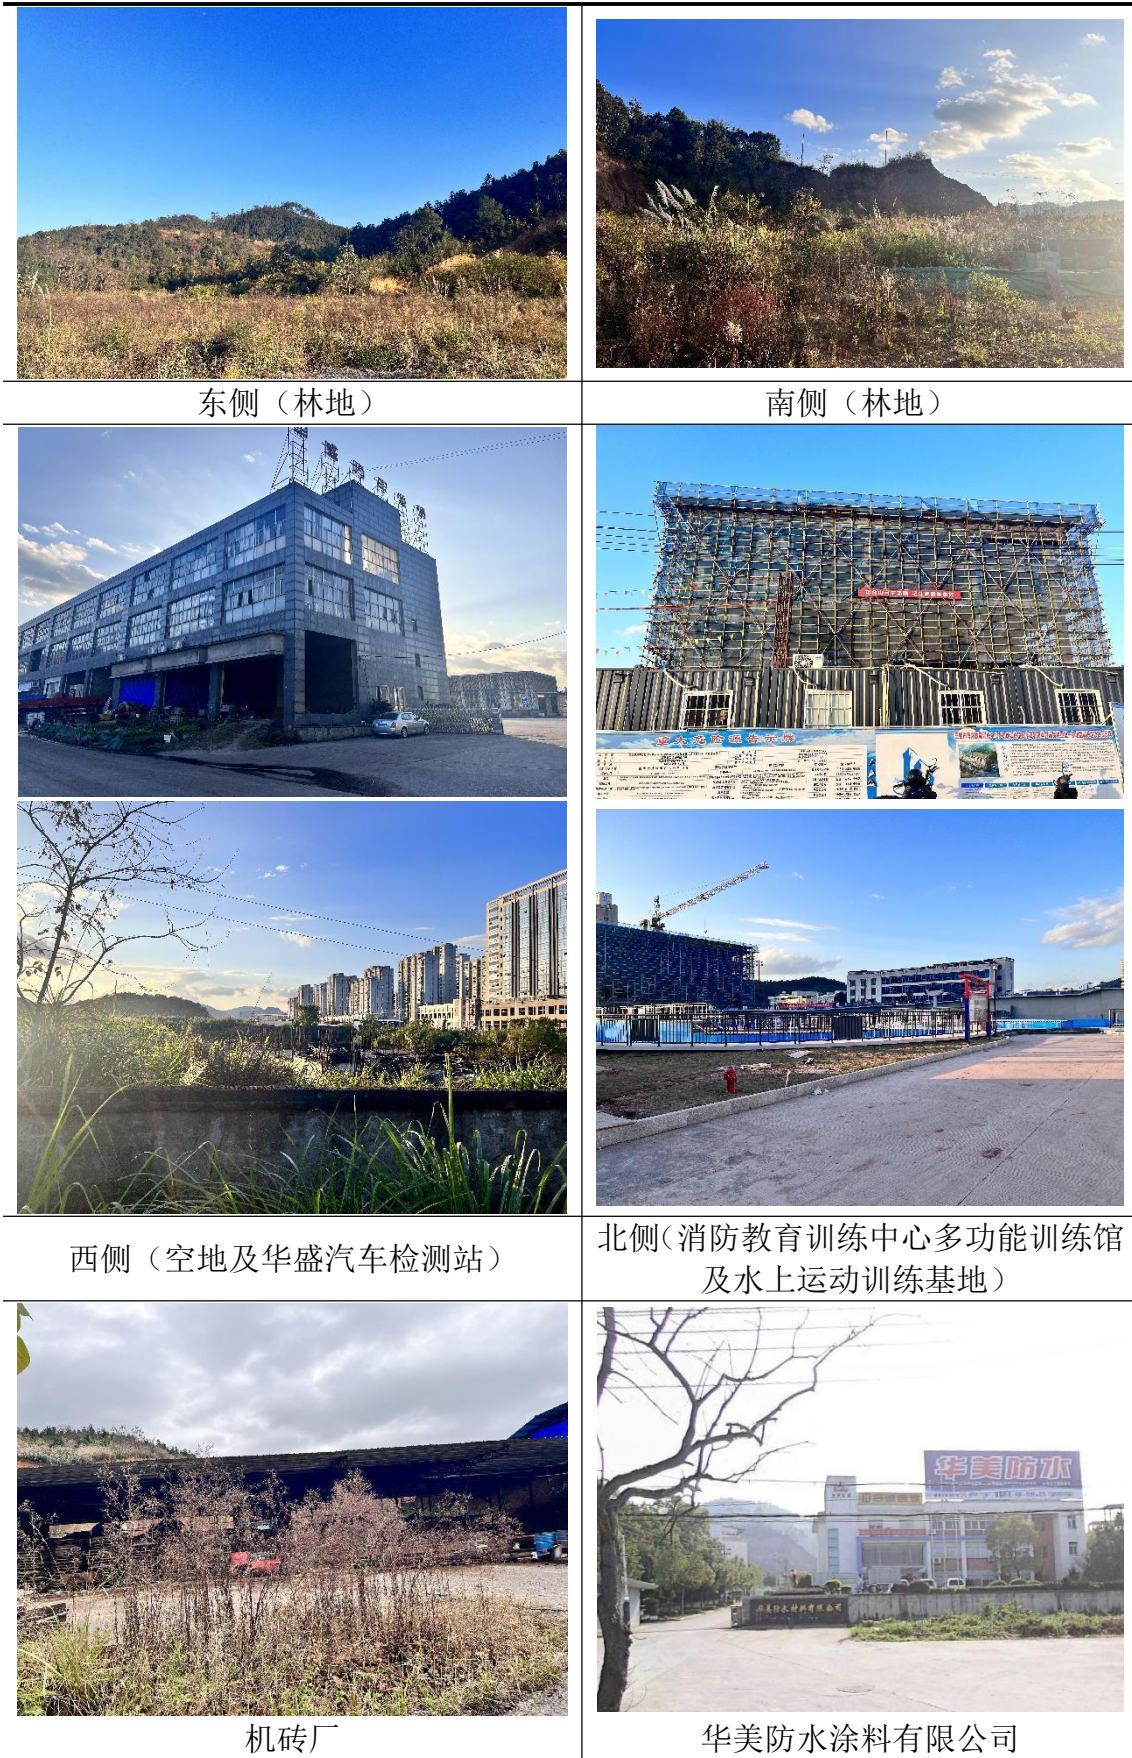
图 4.2-4 相邻地块实景照片

根据现场踏勘，调查地块北侧为消防教育训练中心多功能训练馆及水上运动训练基地；东侧为林地，南侧为林地，西侧为华盛汽车检测站及空地。地块东北侧约 160m 处存在一家机砖厂，东北侧约 260m 处存在华美防水涂料有限公司。

东北侧存在两家工业企业，项目地块与工业企业山体相隔沙县区主导风向为东风，本地块位于企业的侧风向，企业污染物通过大气沉降迁移至本地块可能性较低，机砖厂与华美涂料的地下水流向为自西南向北方向径流，通过现场踏勘及地块高程图，企业的汇水区域未涉及本地块，企业的污染物迁移到本地块的可能性较低。具体详见图 4.2-2。

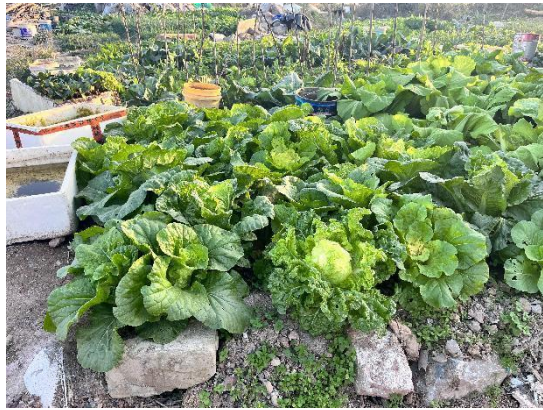
菜地

此次调查过程中，经现场踏勘（2023年12月），地块西北侧种植少量蔬菜，/东南侧存在少量植被，植被主要为杂木；根据现场踏勘，地块内西北侧种植了蔬菜，主要采用草木灰（碳酸钾）进行铺撒，灌溉用水来源为雨水（通过泡沫箱、塑料桶蓄水），对地块的影响较小。

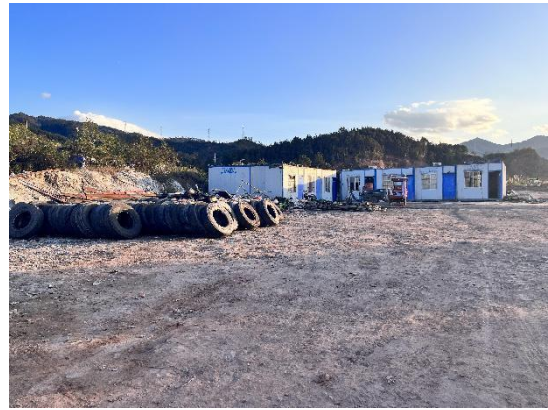
活动板房

根据现场踏勘情况，调查地块原有地貌已破坏，地块上存在几栋活动板房用于工人临时居住，部分区域出租作为货车停车场，坑塘出租作为钓鱼场。地块内未发现管线贯通、不存在管道、沟渠泄露的情况。

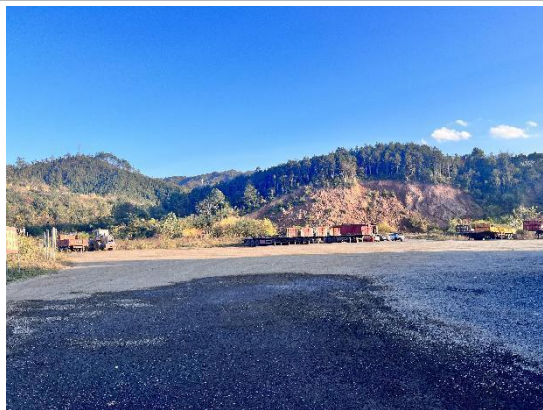
货车停车场

地块内潜在的污染主要为货车停车场、临时居住板房的工人生活产生的生活废水（SS、COD、BOD₅、NH₃-N），由管道收集至西侧及北侧道路的市政污水管网内，因此地块受污染的风险很小。

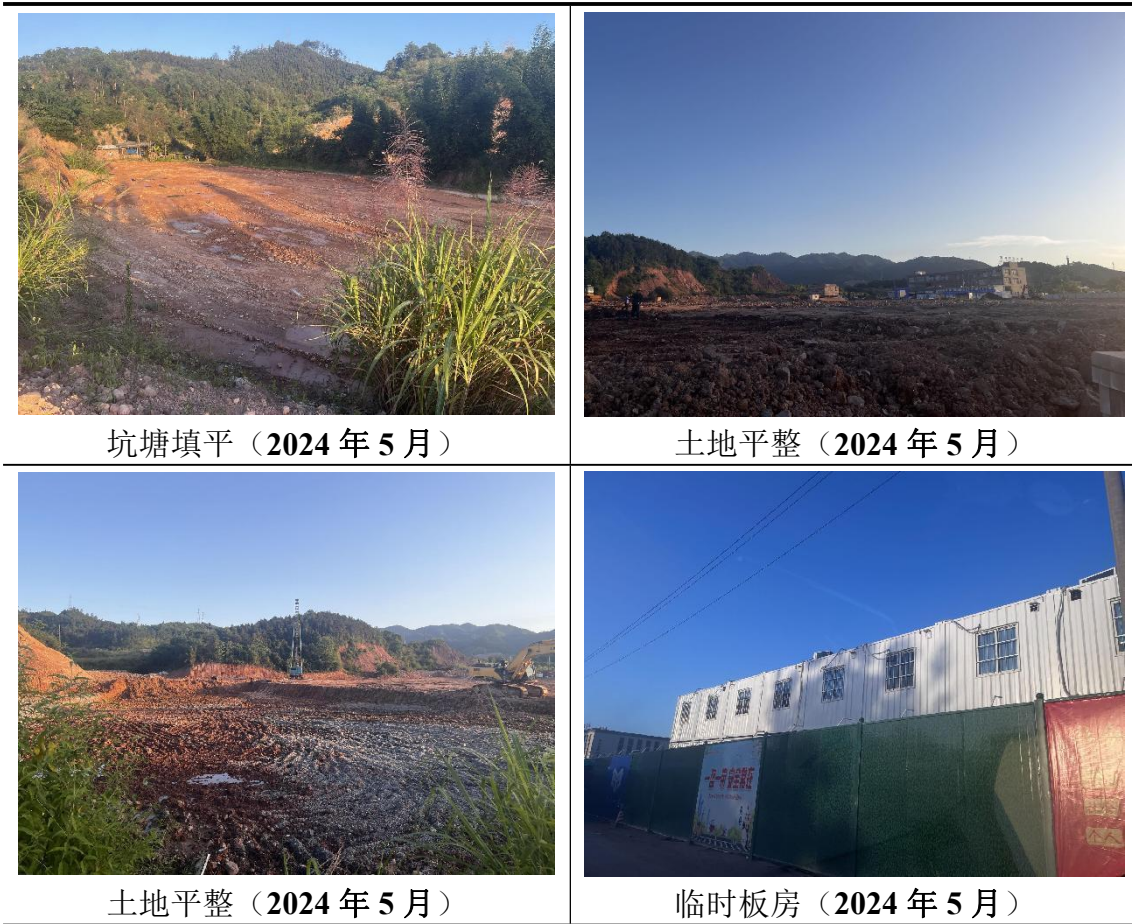
图 4.2-5 现场踏勘照片图

根据现场踏勘情况，该项目地块内目前未进行建设施工阶段，地面上无明显污染痕迹，无明显异味。地块内存在三处货车临时停车场、活动板房等建筑，地块内部分区域存在周边村民种植的蔬菜、出租鱼塘作为钓鱼场、外来建筑废物等。现场踏勘照片见图 4.2-5。
