三明市沙县区金古南区学校
土壤污染状况调查报告

调查单位（公章）：福建省思创环保科技有限公司

二〇二三年十二月

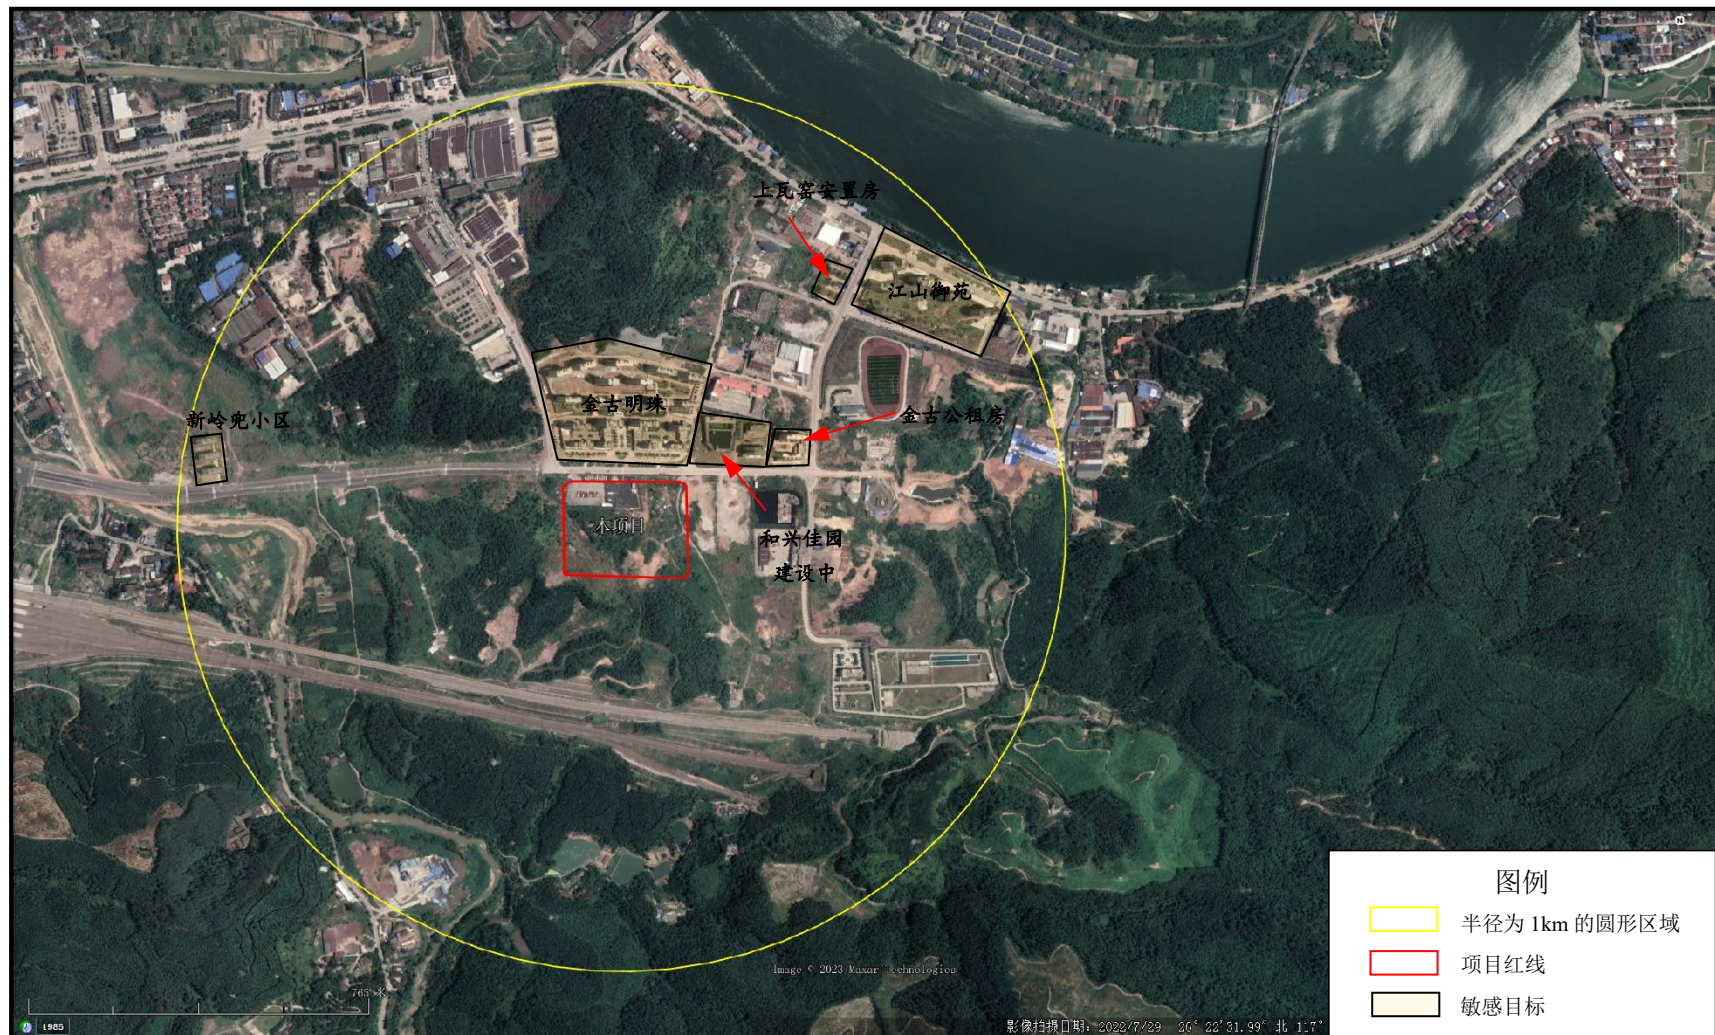
图 14 调查地块周边敏感目标分布情况

调查地块周边区域主要为居民区、空地、消防中心等，地块周边未发现各类槽罐存在的痕迹，故不存在槽罐泄露发生污染物迁移至土壤的情况。故调查地块周边没有潜在污染源。因此，调查地块周边区域没有发现对调查地块可能造成污染的来源。

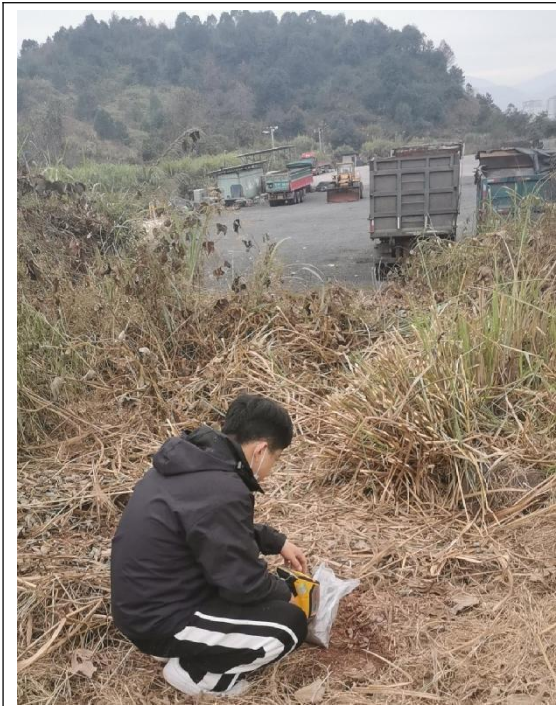
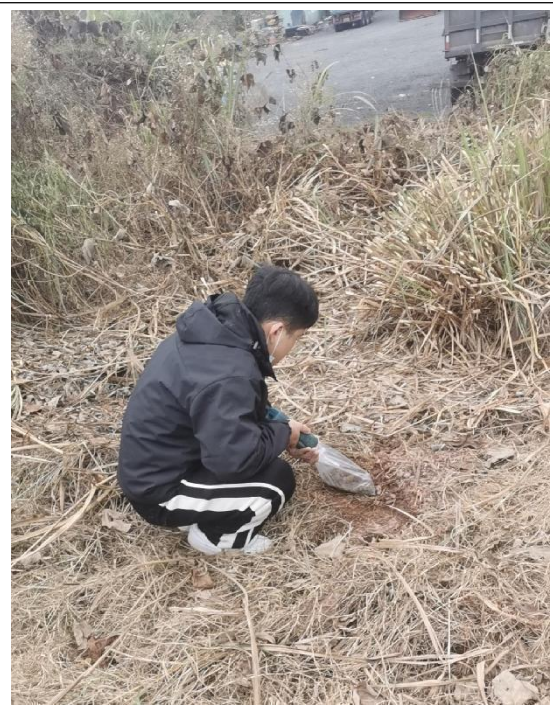
名称：T01 监测点位， 经度：117°49'5.91"E 纬度：26°22'46.42"N

| 序号 | 样品编号 | XRF 测试项目 (ppm) | | | | | | | | | | | PID 测试项目 (ppm) |
|---|---|---|---|---|---|---|---|---|---|---|---|---|---|
| 1 | T01 | ND | ND | ND | 19 | 33 | 69 | ND | ND | ND | ND | 224 | 0.1 |

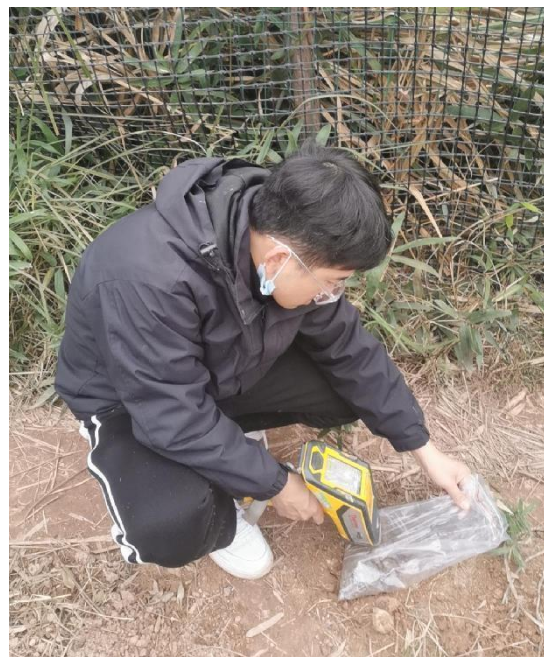
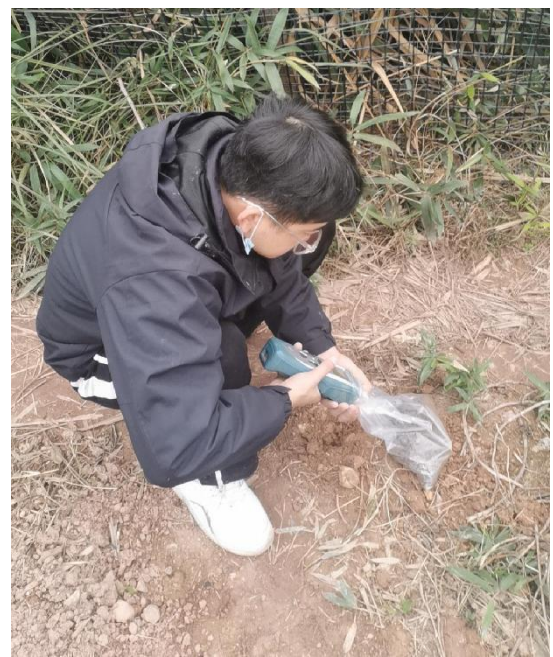
名称：T02 监测点位， 经度：117°49'7.22"E 纬度：26°22'46.50"N

| 序号 | 样品编号 | XRF 测试项目 (ppm) | | | | | | | | | | | PID 测试项目 (ppm) |
|---|---|---|---|---|---|---|---|---|---|---|---|---|---|
| 2 | T02 | ND | ND | ND | 21 | 38 | 67 | ND | ND | ND | ND | 284 | 0.1 |

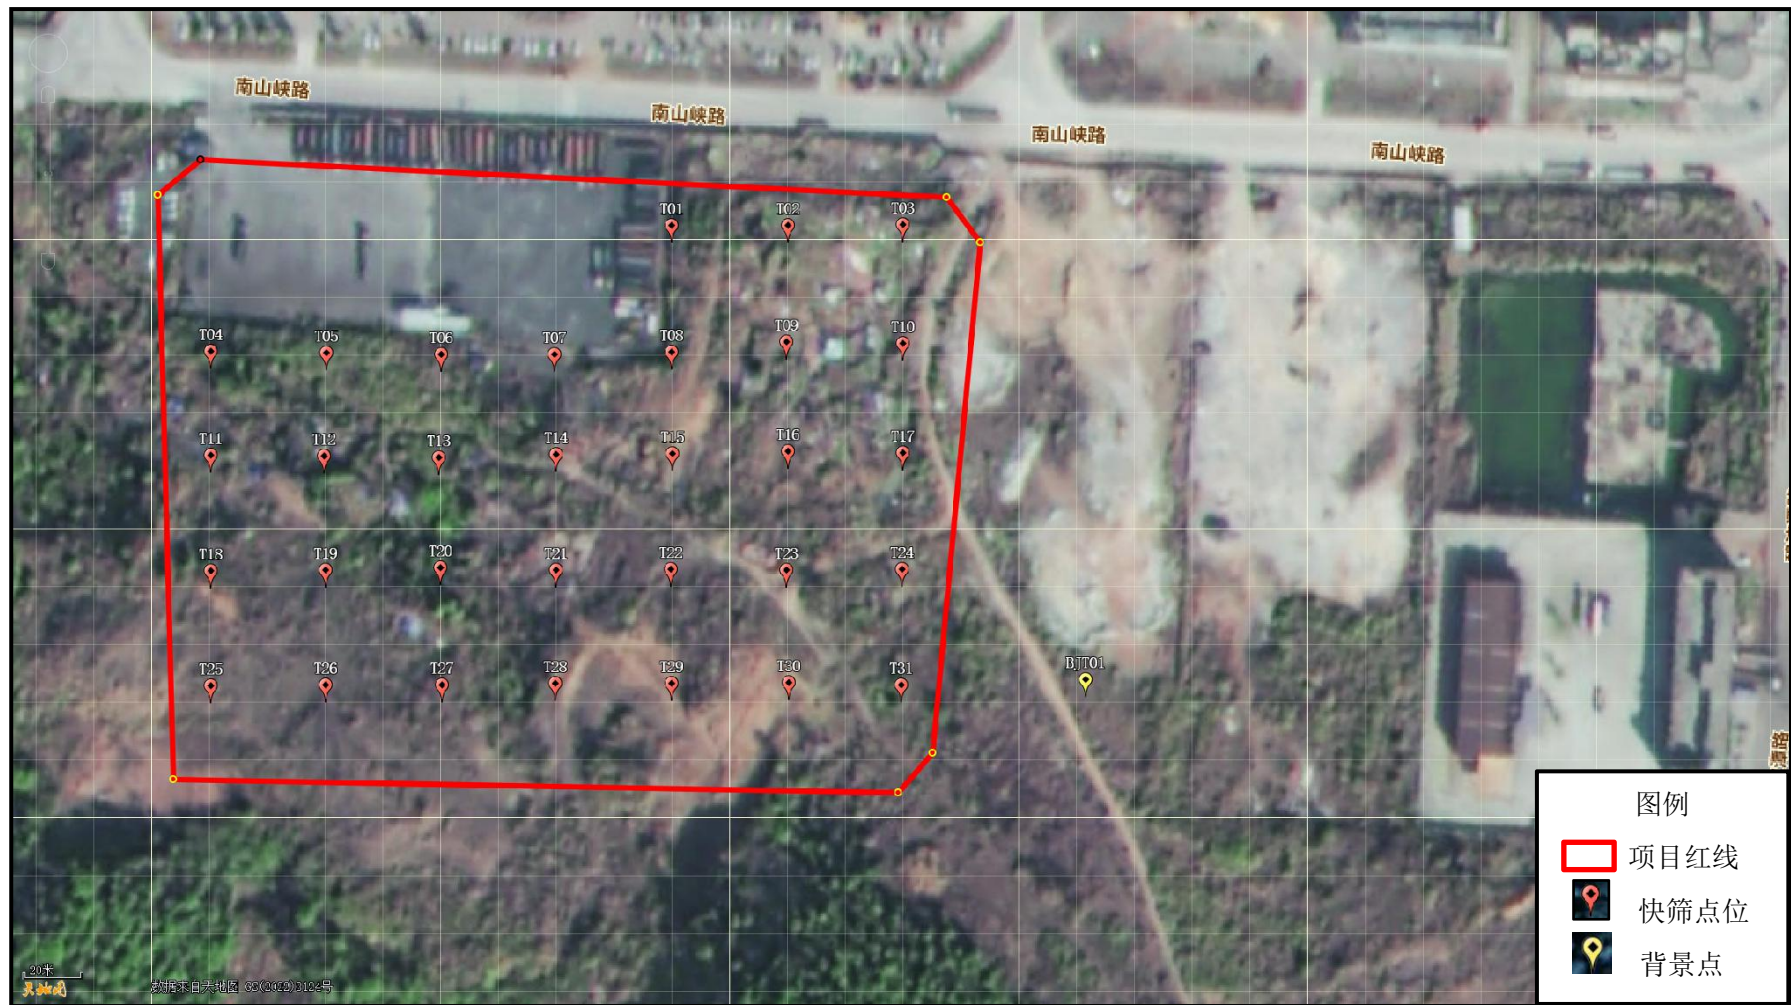
图 16 快速筛选检测点位图

根据现场踏勘结果分析，调查地块周边 1000m 范围内主要为村庄、居民区、消防基地等。无企业生产活动情况，因而对调查地块测试的污染的可能性较低。目前，地块暂未开展建设，未发现明显的污染痕迹，无明显异味。同时根据现场快速检测结果，调查地块内未发现有污染物超标现象，所检土壤质量符合中小学用地规划用途。
