百祺（福建）实业有限公司
新增 2 条备用乳胶丝生产线技改项目
竣工环境保护验收监测报告

建设单位：百祺（福建）实业有限公司

二〇二一年七月

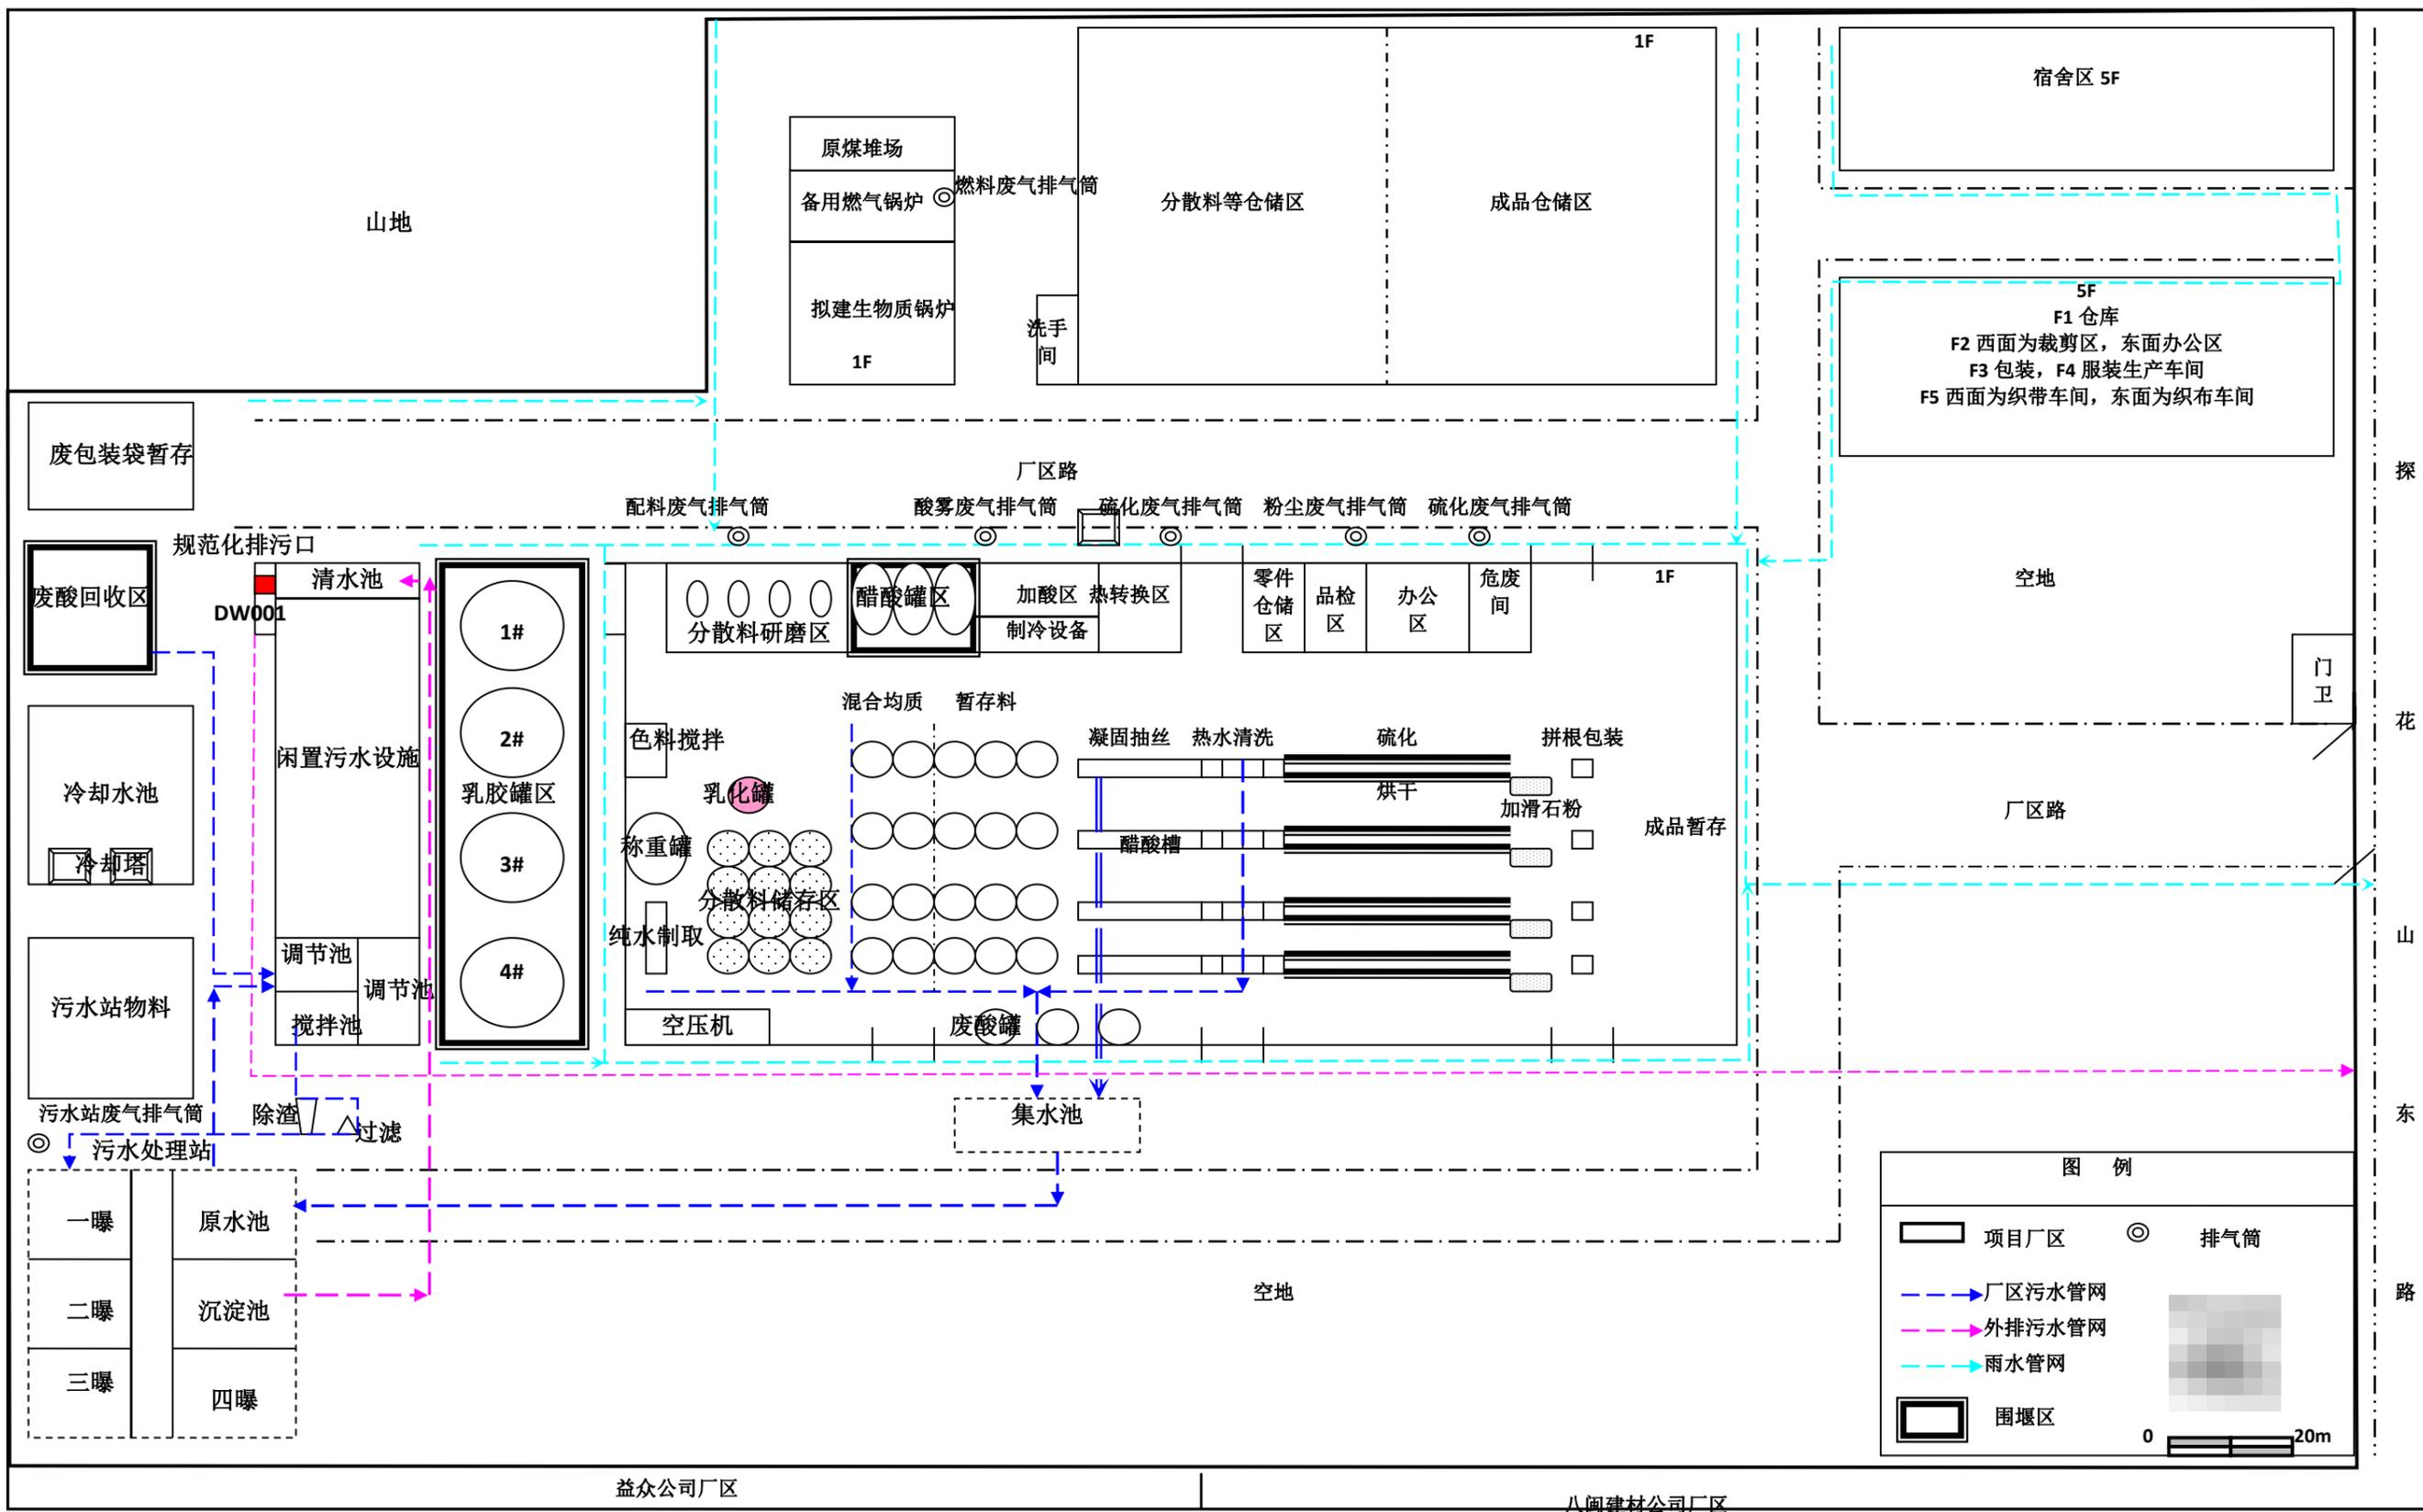
附图 4 项目厂区平面布局图示

百祺（福建）实业有限公司厂区占地面积为48937m²，现有3栋厂房、1栋宿舍楼，总建筑面积为20190m²。

1#厂房位于厂区西侧，共1F，建筑面积为5655m²，现有2条乳胶丝生产线南侧新增2条备用乳胶丝生产线，作为原备案核报的2条乳胶丝生产线故障或检修时的备用线，平时不运行；2#厂房位于厂区西侧，共1F，建筑面积为5670m²，现主要功能为仓库，西面为分散料等仓库，东面为成品仓库；3#厂房位于厂区东面，共5F，1F为原料仓库；2F功能不变西面为裁剪区，东面办公区；3F仍为包装车间；4F为服装生产车间；F5西面为织带车间，东面为织布车间。

本次技改工程主要依托现有生产车间进行，不再新增基建。技改工程主要在现有1#厂房乳胶丝生产车间、锅炉房内实施。各车间的平面布局与环评基本一致，车间平面布局见附图4。

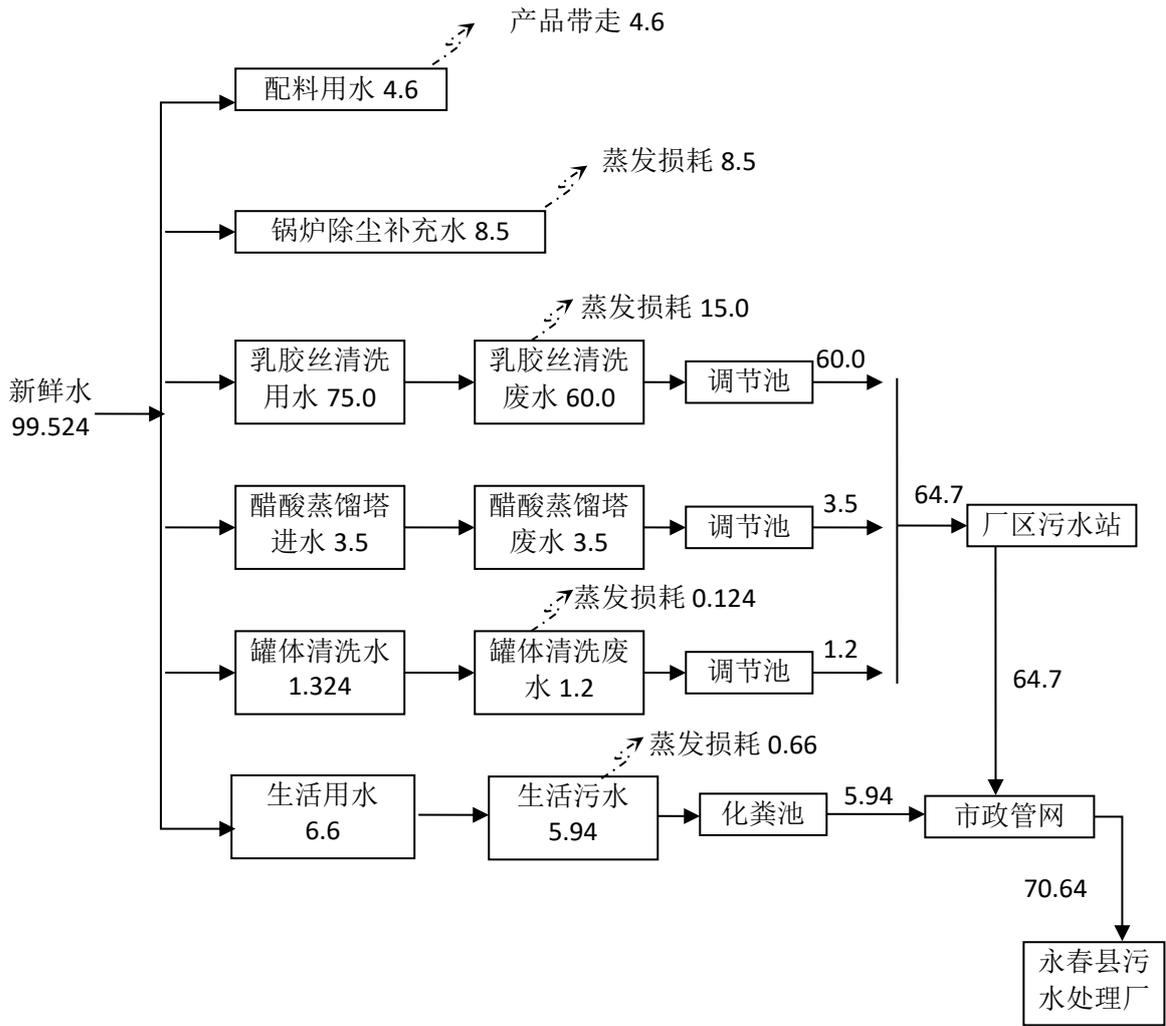
图 3.4-1 项目日最大水量平衡图 (t/d)

项目主要用水为生产用水和职工生活用水，其中生产用水包括原料配置用水、锅炉废气除尘用水及乳胶丝清洗用水；主要废水排放为乳胶丝凝固后清洗废水、醋酸回收蒸馏废水、罐体清洗水以及职工生活污水。验收期间，项目用水、排水统计情况如下：

项目乳胶丝经醋酸凝固后，需要进行清洗，技改后，项目改变原来整槽换水方式，采用边进边出的进排水方式，既可满足项目乳胶丝清洗水质要求，又能达到节水措施。项目各清洗槽槽体前段水污染物浓度较高区设置排水，后段清水区设置进水，根据实际生产统计数据，项目每天每条清洗线清洗槽总用水量为 37.5t/d，2 条流水线总清洗废水排放量为 60t/d，即 18000t/a。

项目于厂区西侧建设一套废醋酸蒸馏回收装置，该装置每次处理废酸量约为 5.0t，项目醋酸蒸馏回收每 5 天运行一次，年共运行约 60 次。废酸经醋酸脱水塔蒸馏后，废水将向上蒸发，蒸发至塔顶，经冷凝器冷却后排出，废水排放量约为 3.5t/次，则醋酸蒸馏回收设施废水总共产生量为 210t/a。

综上所述，项目生产废水产生量为 18278.0 t/a，平均日产生废水量为 60.93 t/a。

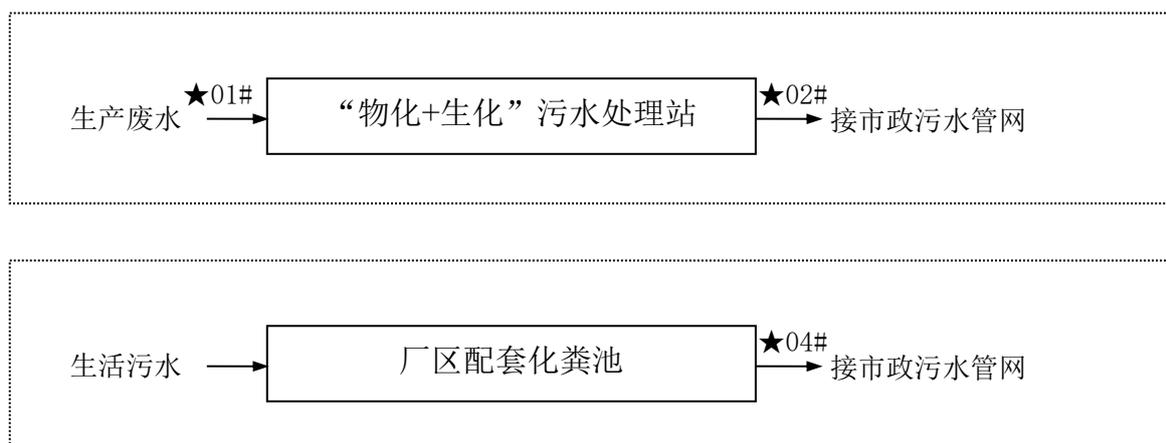
图 7.2-1 项目废水监测点位示意图

监测点位及编号		监测项目	监测频次
污水处理设施进口	★01#	pH、COD _{Cr} 、SS、BOD ₅ 、氨氮、石油类	2天， 3次/天
污水处理设施出口	★02#		
化粪池出口	★04#	pH、COD _{Cr} 、SS、BOD ₅ 、氨氮、总磷

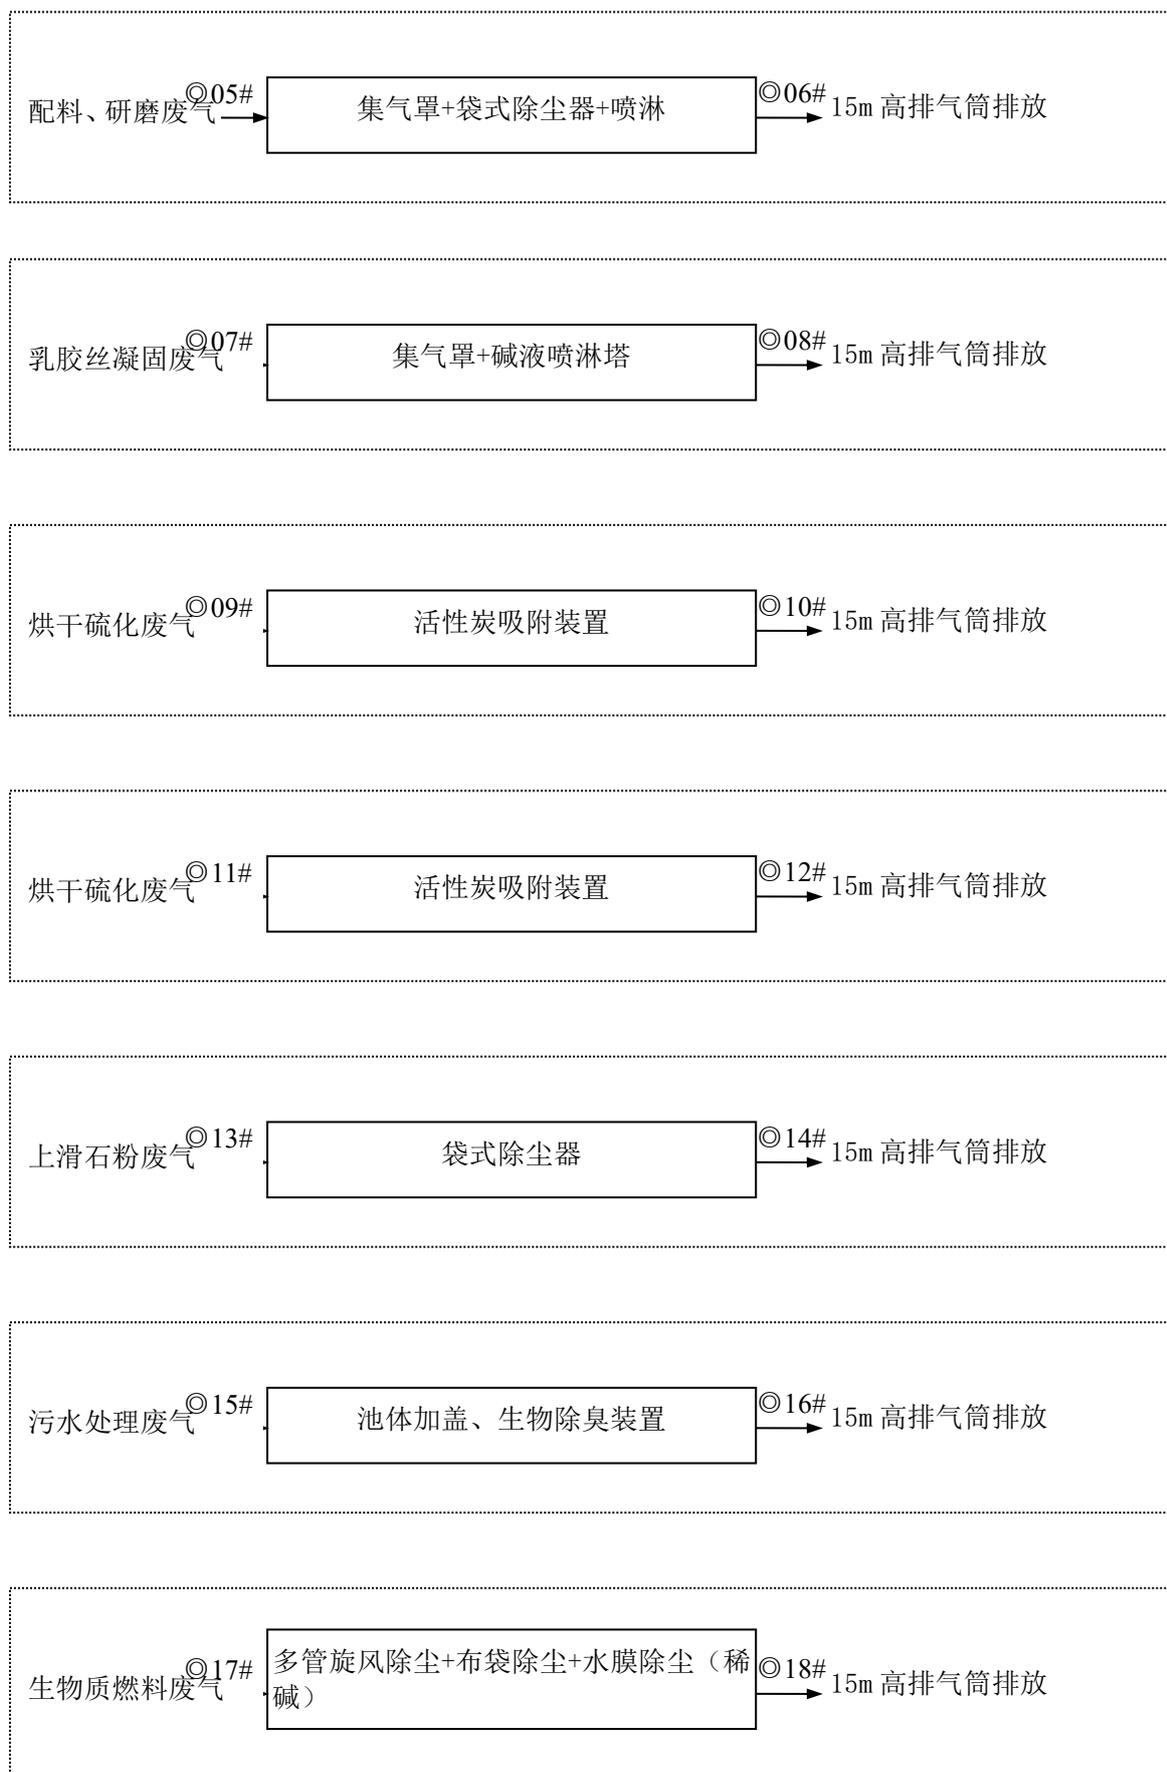
图 7.3-1 项目各有组织废气监测点位示意图

序号	污染源	监测点位	监测项目	监测频次
1	配料、投料、研磨废气	“集气罩+袋式除尘器+喷淋”设施进口、出口	废气量、颗粒物、氨气	2天，3次/天
2	乳胶丝凝固废气	“集气罩+碱液喷淋塔”设施进口、出口	废气量、醋酸	2天，3次/天
3	烘干、硫化废气	活性炭吸附装置进口、出口	废气量、硫化氢、非甲烷总烃	2天，3次/天
4	烘干、硫化废气	活性炭吸附装置进口、出口	废气量、硫化氢、非甲烷总烃	2天，3次/天
5	乳胶丝喷滑石粉	袋式除尘器设施进口、出口	废气量、颗粒物	2天，3次/天
6	污水处理站废气	生物除臭设施进口、出口	废气量、氨气、硫化氢	2天，3次/天
7	生物质燃料废气	“多管旋风除尘+布袋除尘+水膜除尘（稀碱）”设施进口、出口	废气量、烟尘二氧化硫、氮氧化物	2天，3次/天
