永春县双恒一级水电站项目

# 环境影响报告书

编制单位：泉州市蓝天环保科技有限公司

建设单位：永春县双恒一级水电有限公司

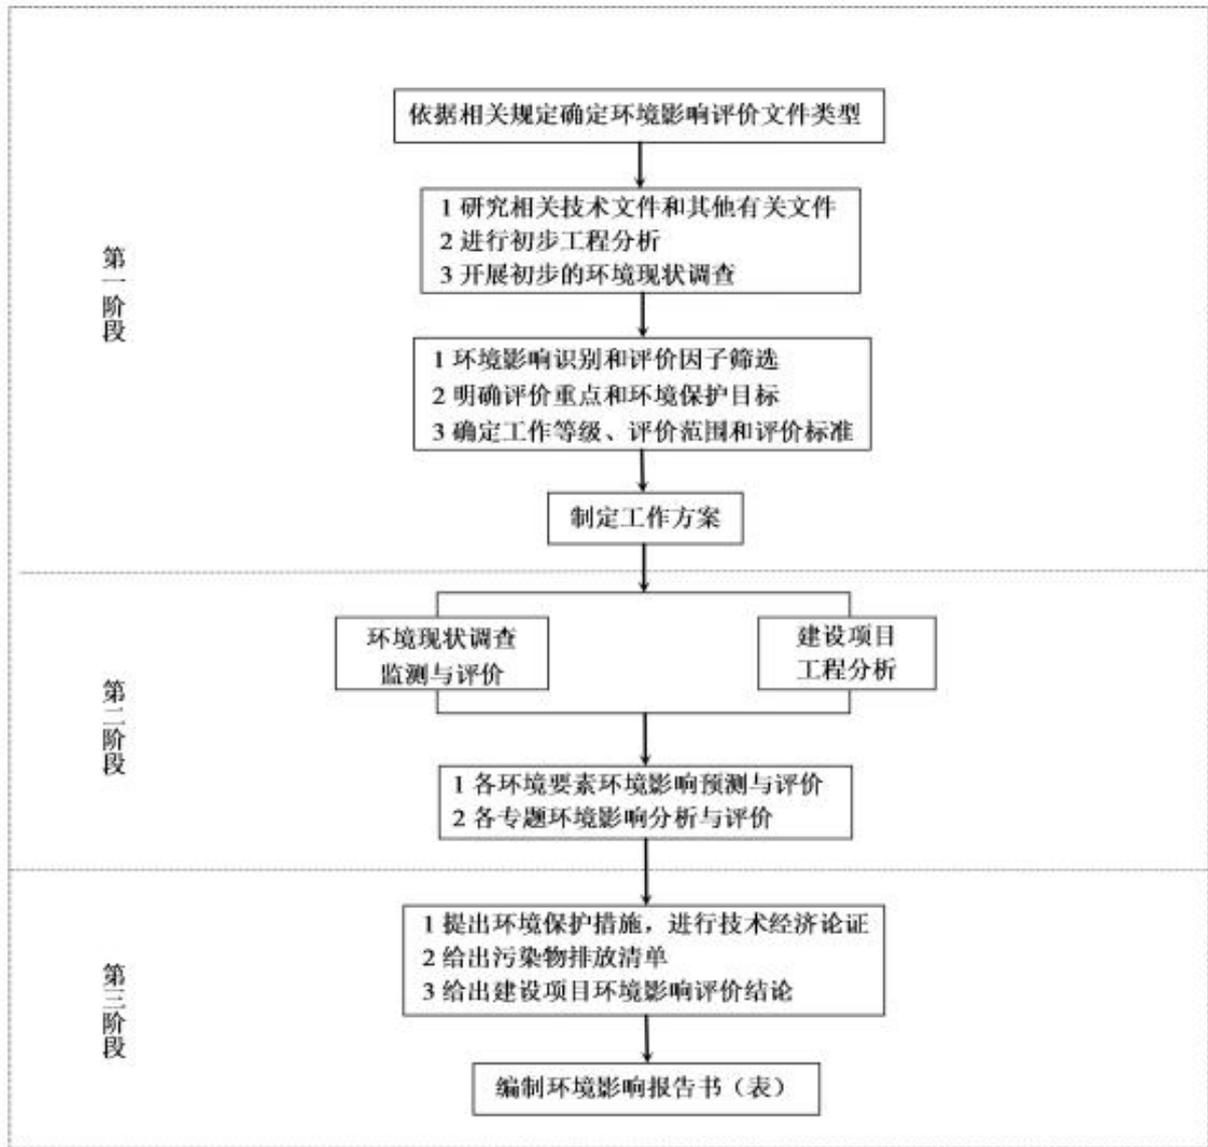
图1 环境影响评价技术路线

评价工作程序和技术路线见图 1。

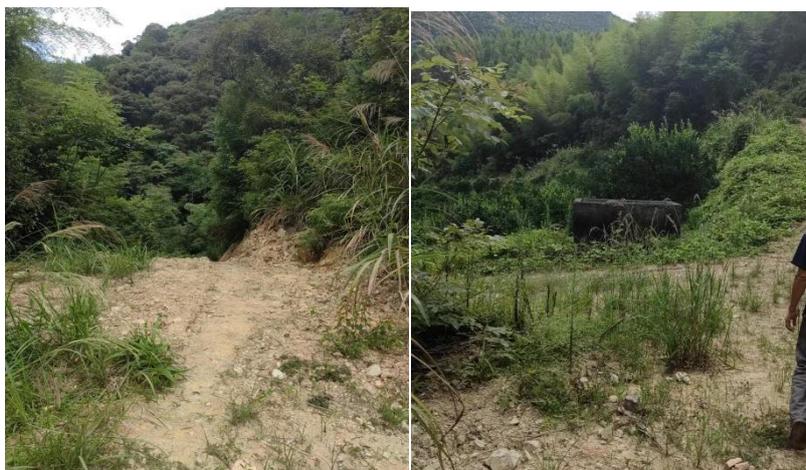
图 2.5-1 施工期临时施工场地和弃渣场现状

本项目施工期不设施工营地，仅在坝址下游左岸一侧荒地设置面积约 100m<sup>2</sup> 的施工场地，用做临时堆料场和砼拌和系统，在施工场地附近设置有 1 个取弃渣场。施工期间取、弃渣场设置在库区淹没区以外，取、弃渣场周围设置了编织袋装土挡渣墙、截水沟和排水沟，避免了水土流失造成水质污染和影响鱼类栖息环境；临时施工场地四周设置排水沟，在施工完成后已进行施工遗迹清理。

施工期的临时占地造成了一定生物量的损失，植被破坏、野生动物的驱离，在施工结束后，都慢慢得到恢复。根据现场勘查，施工期间基本落实了必要的生态环境保护措施。施工现场及取弃土场等临时占地现生态现状均良好，无遗留生态环境问题。 施工场地生态恢复情况见图 2.5-1。
