建设项目竣工环境保护验收调查报告

编制单位：福建永春县三福电力有限公司

二〇二二年十二月

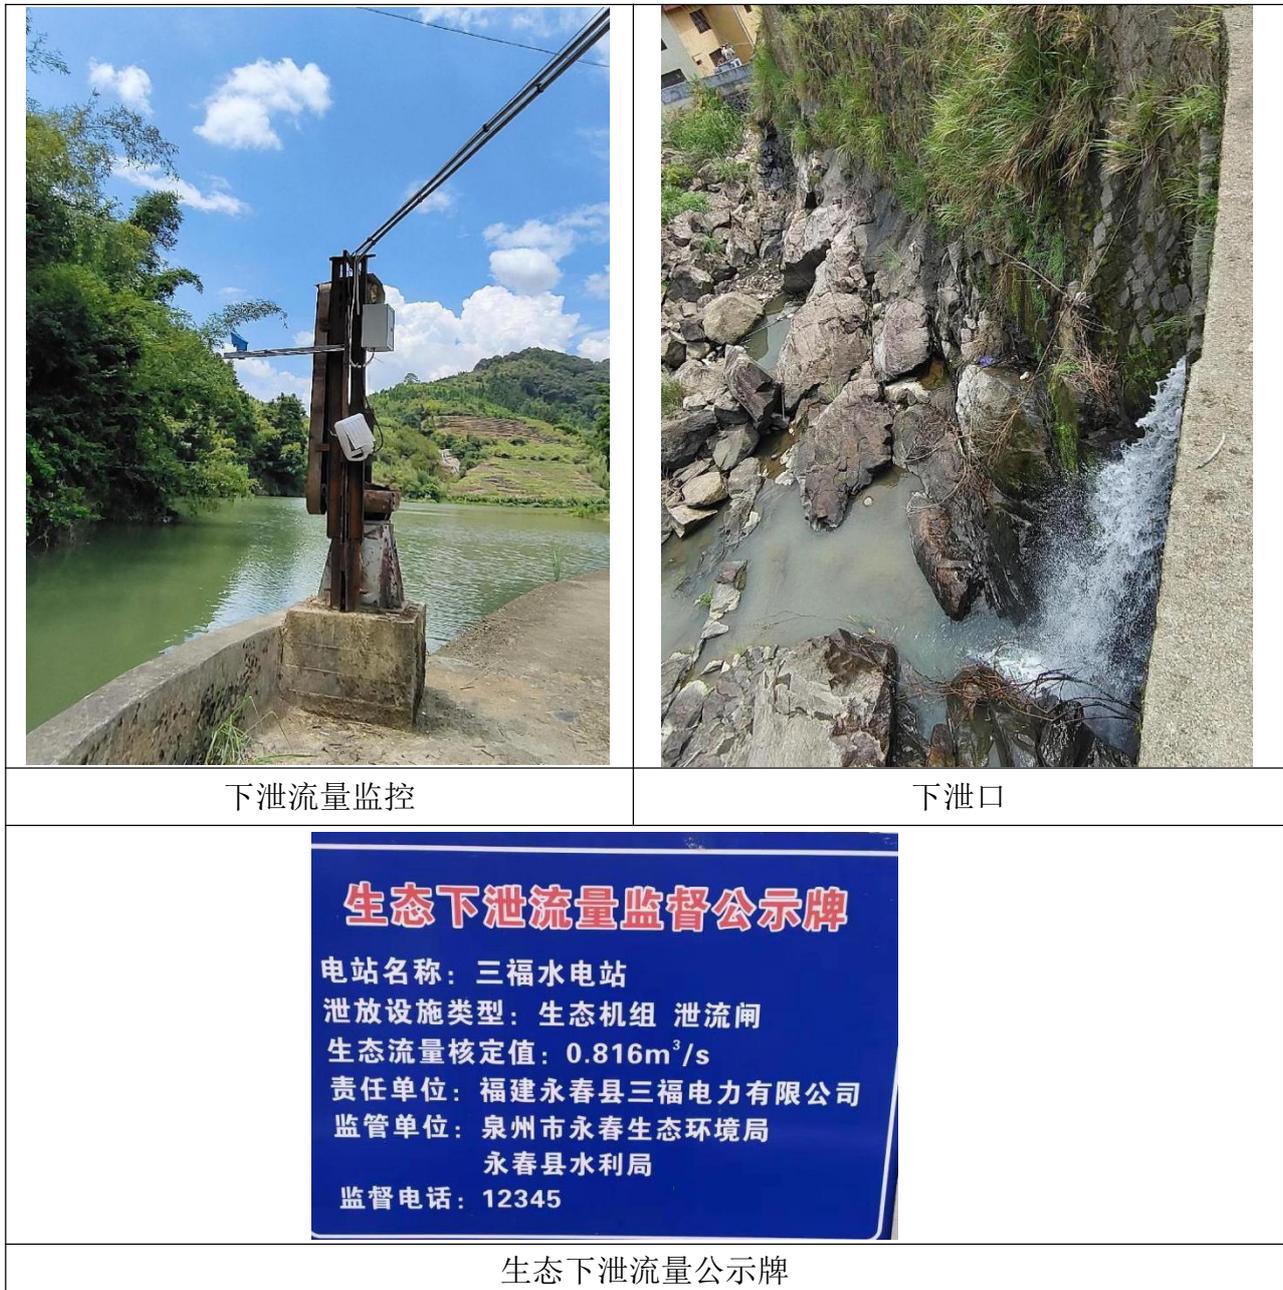
图 5-1 生态下泄流量措施

项目设置生态泄流闸作为生态放水孔，生态下泄流量不小于 $0.816\text{m}^3/\text{s}$ ，满足最小生

本项目生态流量采用超声流量计计量，数据实时采集并上传省监管平台以实现生态下泄流量在线监测；流量计计量系统包括：闸门开度，数据采集器、云数据处理与换算软件、数据转发软件，每 15 分钟上传 1 组流量数据，支持一点多传，已接生态环境主管部门监控平台。三福水电站正常工况下近一年的生态下泄流量数据详见表 5-1。

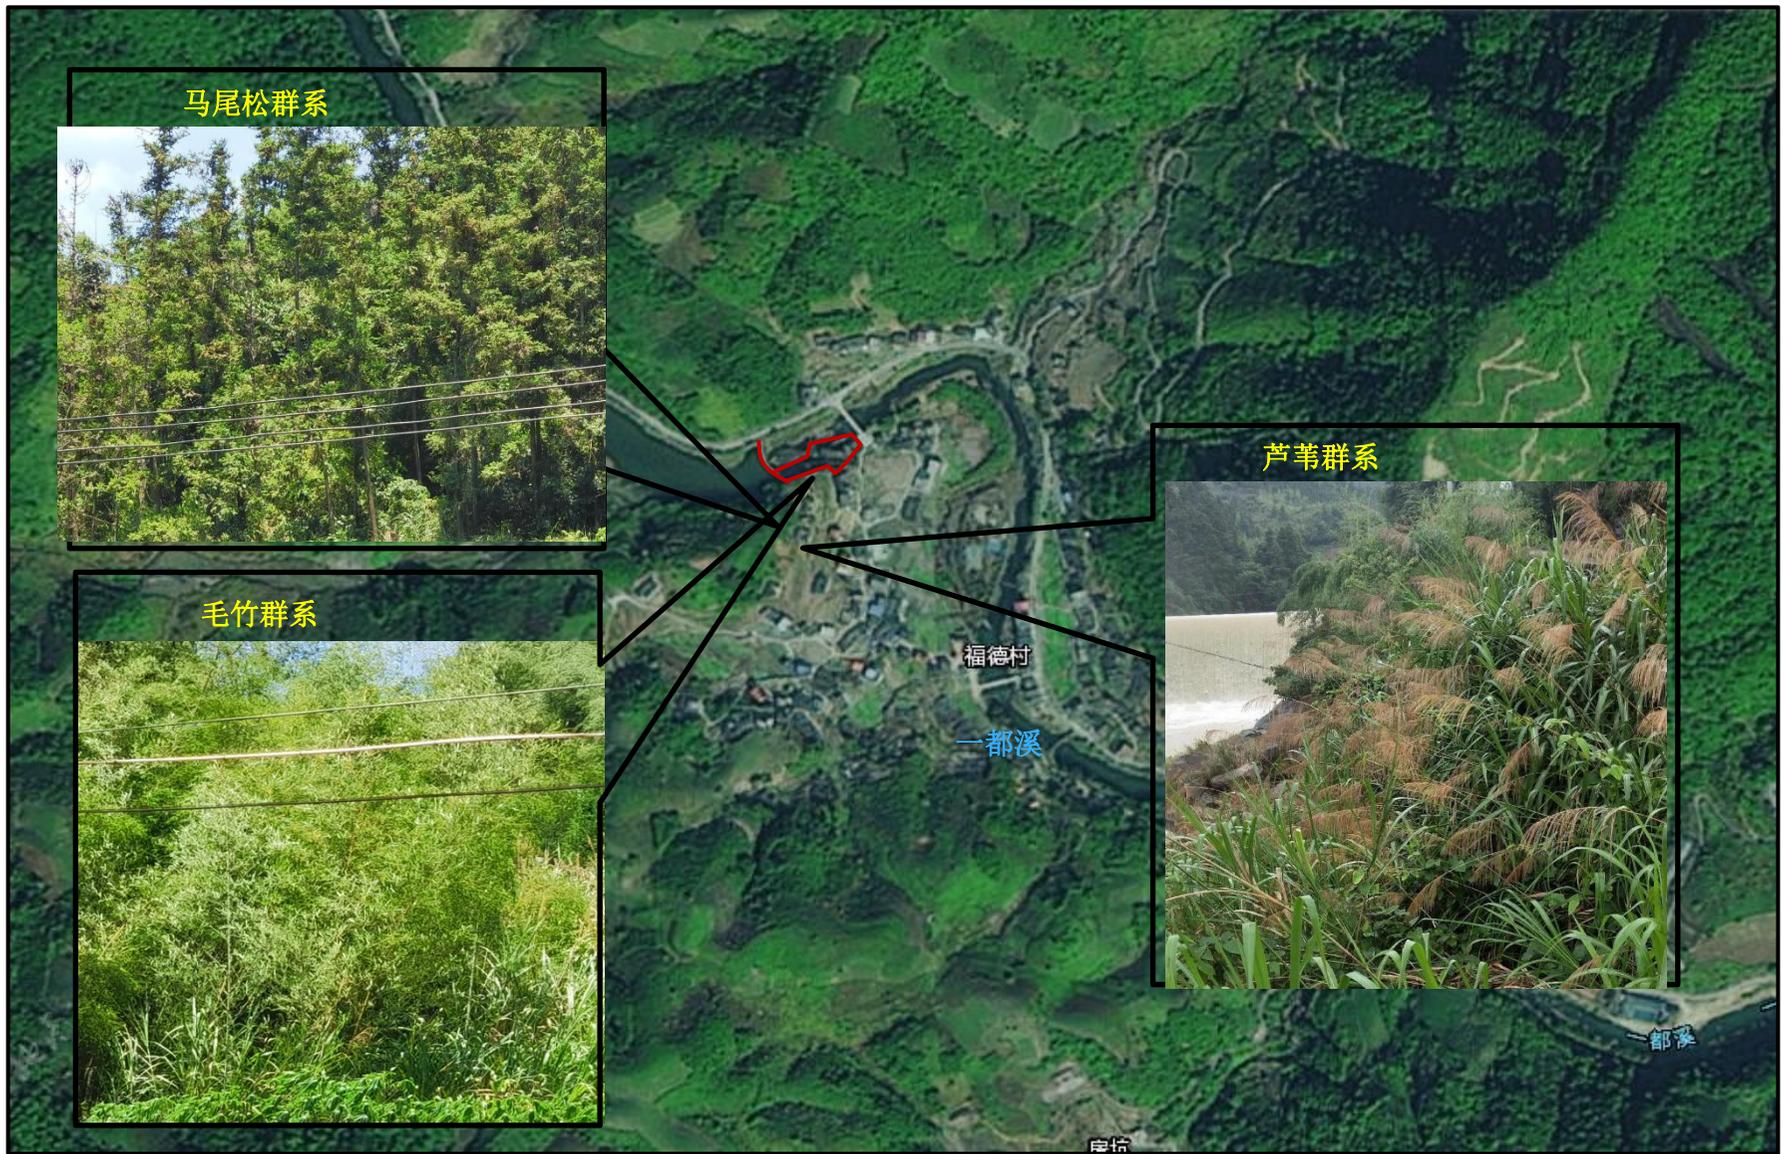
图5-2 项目陆生生态现状调查样方分布图

样方编号	群系类型	样方地点	地理坐标		坡向	坡度(°)	海拔(m)
S1	马尾松/杉木群系	福德村一都溪西侧山坡	117° 52'44"E	25 °23'54"N	西北	27	364
S2	毛竹群系	升压站西侧山坡	117° 51'0.7"E	25 °24'27"N	西	15	331
S3	芦苇群系	一都溪左岸河滩	117° 53'27"E	25 °24'02"N	西	10	335

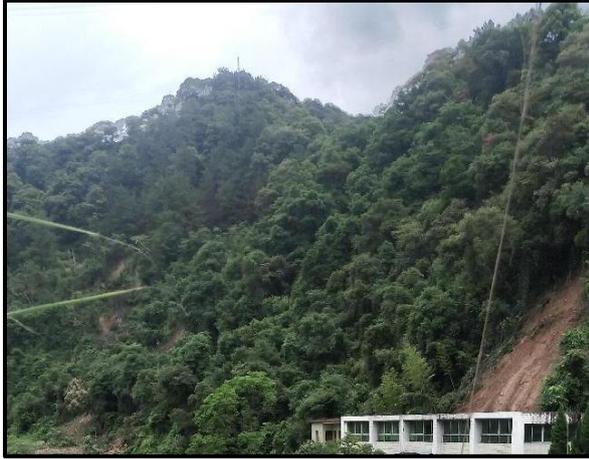
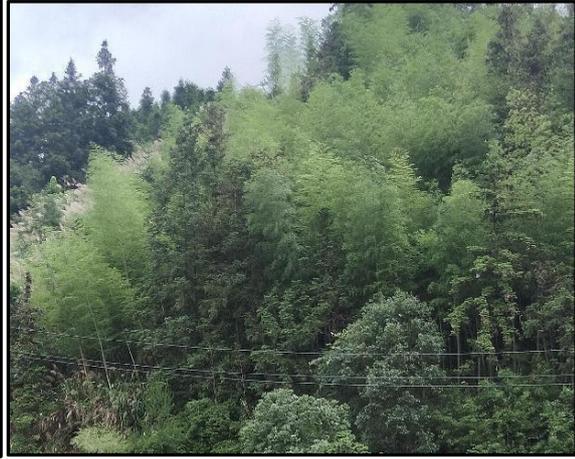
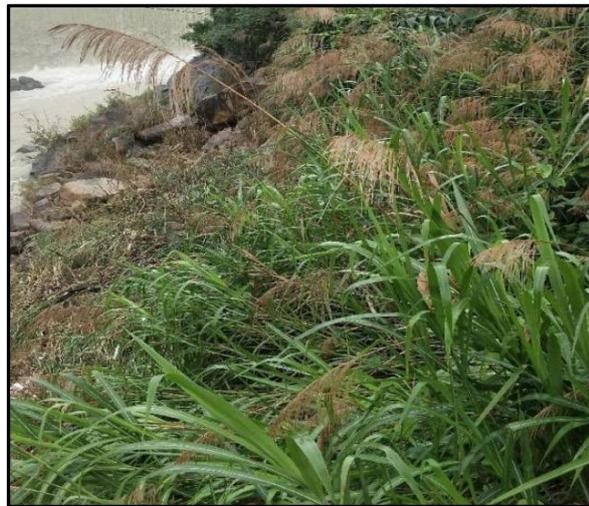
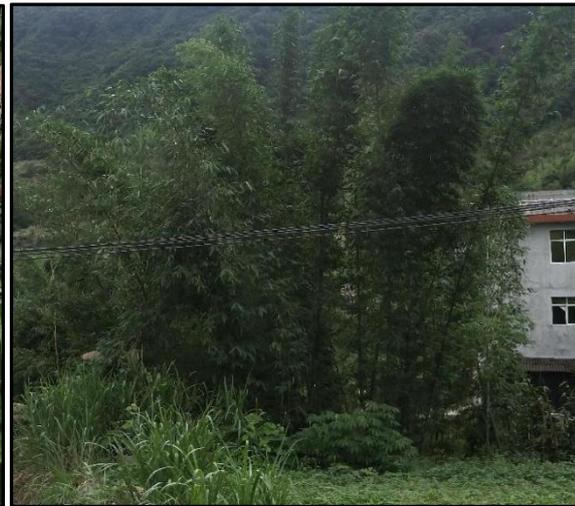
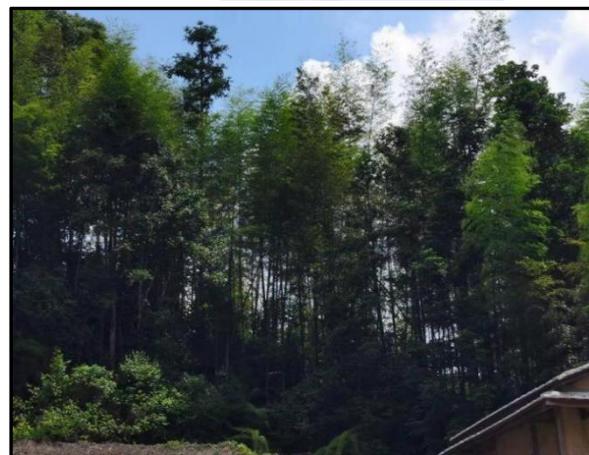
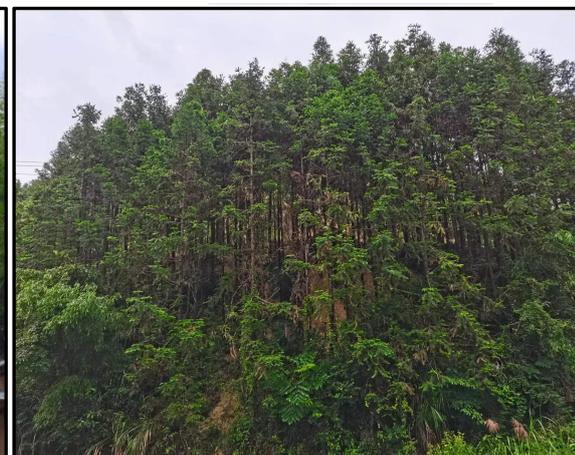
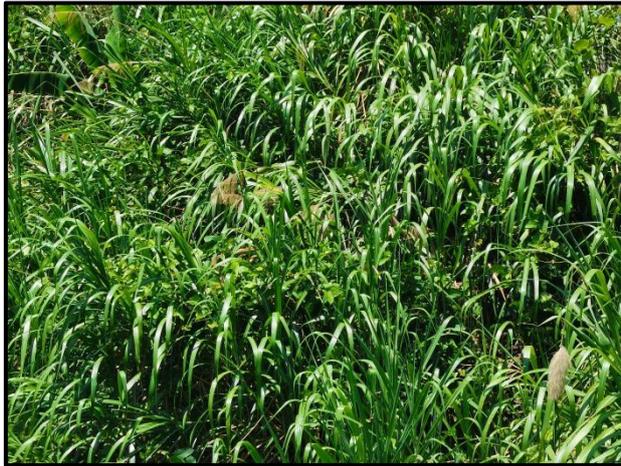
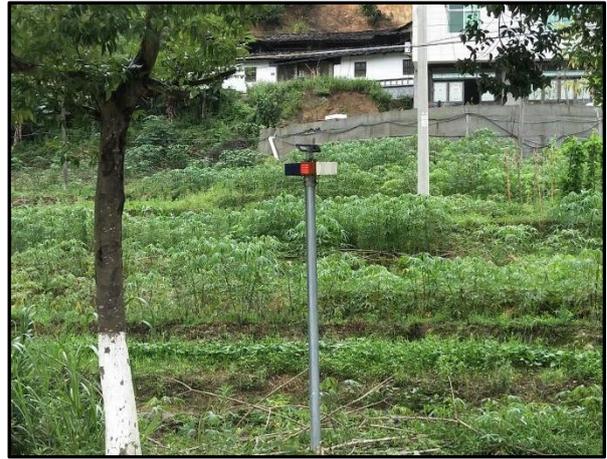
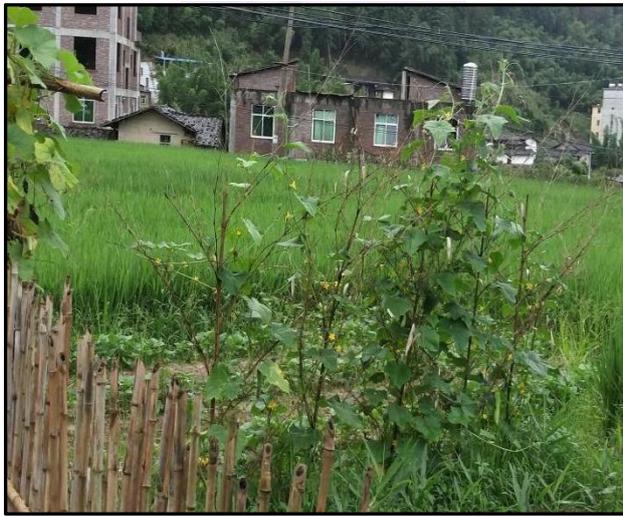
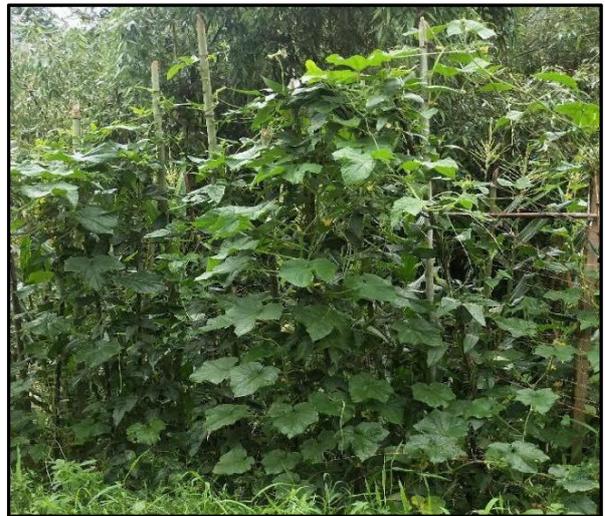
图 5-3 项目评价范围内主要植被类型图

植被系列	植被型组	植被型	群系	分布范围
自然植被	针叶林	I.暖性针叶林	1.马尾群系 <i>Form. Pinus massoniana</i>	评价区山坡中上部
			2.杉木群系 <i>Form. Cunninghamia lanceolata</i>	评价区山坡中下部呈小斑块分布
	阔叶林	II.常绿阔叶林	3.青冈群系 <i>Form. Cyclobalanopsis glauca</i>	两侧山坡
			4.米楮林 <i>Form. Castanopsis carlesii</i>	两侧山坡
	竹林	III.暖性竹林	7.毛竹群系 <i>Form. phyllostachys heterocycla cv pubesceus</i>	山坡中下部
			8.麻竹群系 <i>Form.Sinocalamus latiflorus</i>	河岸两侧
		IV.热性竹林	9.绿竹群系 <i>Form.:Dendrocalamopsis oldhami</i>	河岸两侧
	灌丛和灌草丛	V.灌丛及灌草丛	10.斑茅群系 <i>Form. Saccharum arundinaceum</i>	河滩地
			11.五节芒群系 <i>Form. Miscanthus floridulus</i>	河滩地
			12.芦苇(<i>Phragmites australis</i>)

13 铺地黍 Form. <i>Panicum repens</i>	河滩地带
人工 植被	经济 果木林	VI.常绿经济果 木林	13.茶 Form. <i>Camellia sinensis</i>	评价区内大面积分布
			15 油茶 Form. <i>Litchi chinensis</i>	周边村庄
			16.龙眼 Form. <i>Dimocarpus longan</i>	低丘山坡、河滩、村庄内 园地零星分布
			17.香蕉 Form <i>Musa nana</i>	低丘山坡、河滩园地零星 分布
	农田植被	VIII.农田植被	18.水稻、番薯、木薯、各种蔬菜	农田区域，河滩地

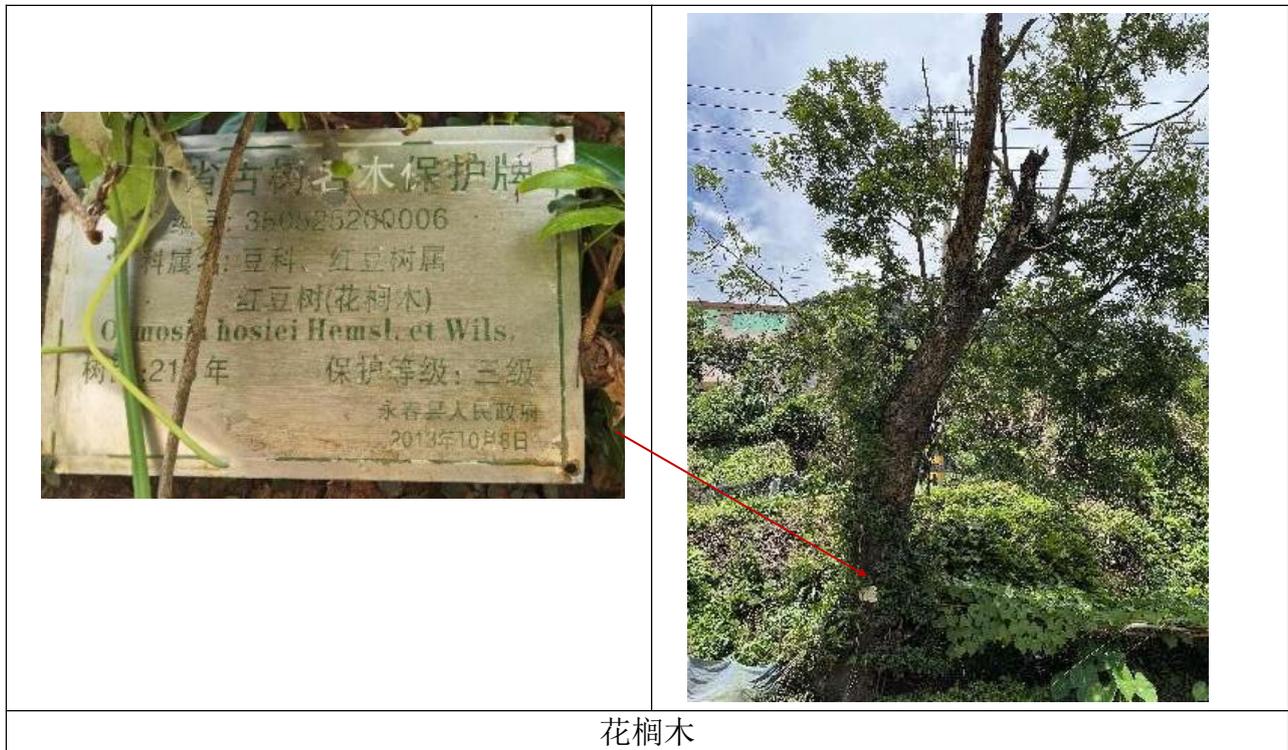
图5-4 评价范围内珍稀古树现状

属于渐危种。常绿小乔木，高可达 13m。小枝密被灰黄色绒毛。裸芽。奇数羽状复叶，

小叶5~9片、圆形、长圆状卵形，长6~10cm，先端急尖，基部圆，上面无毛，下面密被灰黄色绒毛，四五月开花，花序顶生或腋生，花冠蝶形，白色小而香。荚果9月成熟，种子鲜红色。主要分布于福建西、北及中部地区。生于山谷林缘或灌丛中。
