# 建设项目竣工环境保护验收调查报告

项目名称：永春溪夏水电站项目

委托单位：福建省永春溪夏电力有限公司

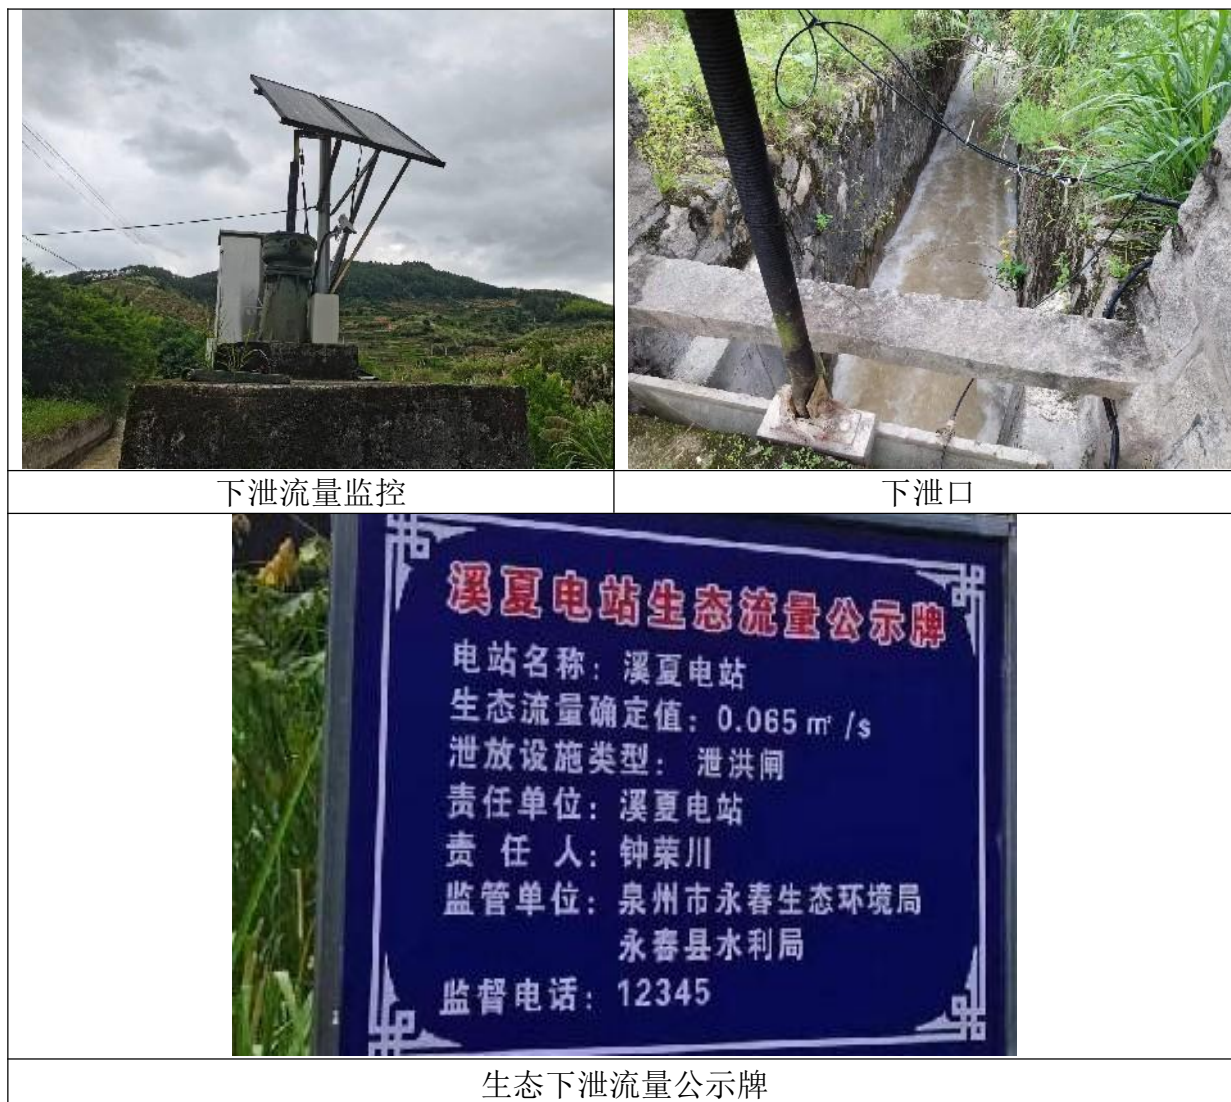
图 5-1 生态下泄流量措施

考核时间	月均下泄流量 (m <sup>3</sup> /s)	达标情况		流量达标率
		总考核小时数	实际未达标小时数	
2021.08	5.2633	9504h	196h	97.9%
2021.09	4.3245			
2021.10	4.3285			
2021.11	4.3332			
2021.12	4.3362			
2022.01	4.3364			
2022.02	3.9746			
2022.03	2.0886			
2022.04	0.2859

2022.05	0.5755			
2022.06	0.5423			
2022.07	0.2104			
2022.08	0.2627

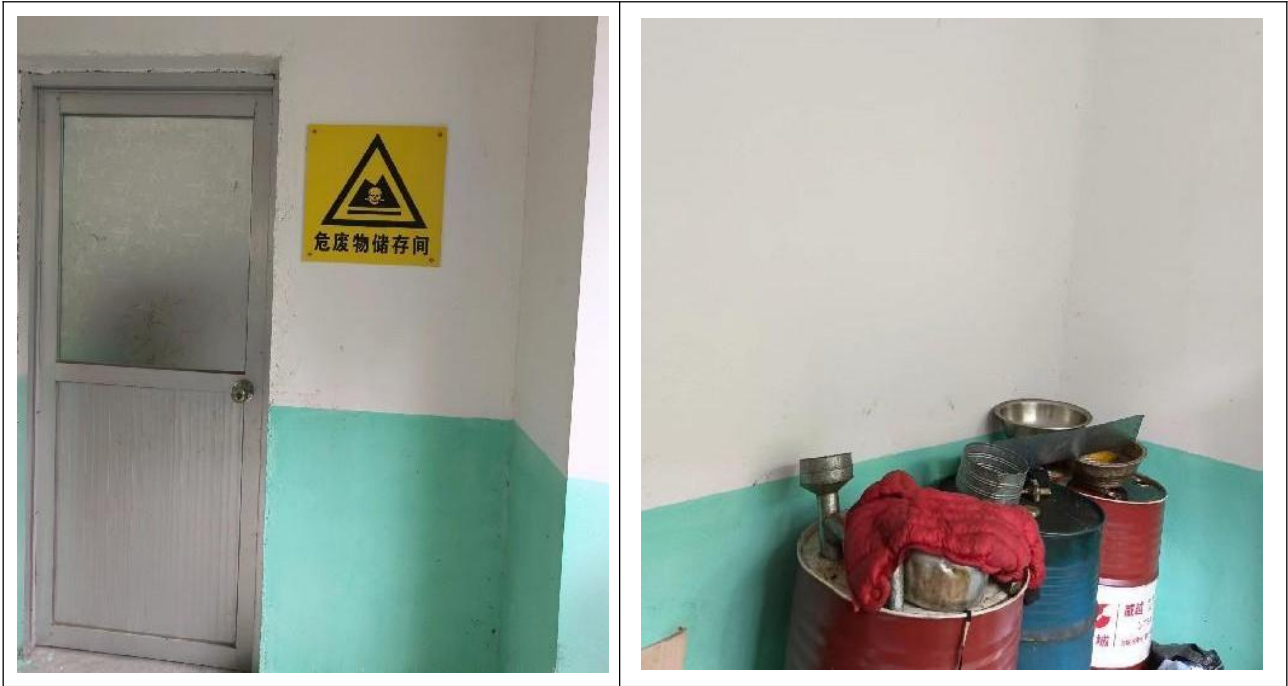
图5-2 项目危废间照片

贮存场所名称	危险废物名称	危险废物类别	危险废物代码	位置	占地面积	贮存方式	贮存能力	贮存周期
危险废物暂存间	空油桶	/	/	发电厂房1F西北侧，详见附图5	5m <sup>2</sup>	密封储存	10m <sup>3</sup>	1年

1) 应建有堵截泄漏的裙脚，地面与裙脚要用坚固防渗的材料建造。应有隔离设施和防风、防晒、防雨、防渗设施。

2) 用于存放液体、半固体危险废物的地方，还须有耐腐蚀的硬化地面，地面无裂隙；设施底部必须高于地下水最高水位。
