年总产花岗岩板 12 万平方米、大理石板 3 万平  
方米、异形石材 600 立方米项目（阶段性竣工）  
环境保护验收报告

建设单位：福建南安市新恒盛石业有限公司

编制时间：二〇二三年八月

年总产花岗岩板 12 万平方米、大理石板 3 万平  
方米、异形石材 600 立方米项目（阶段性）竣工  
环境保护验收监测报告

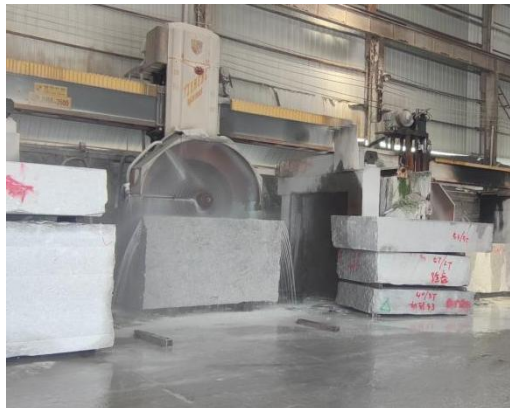
图 4-5 水喷淋

项目阶段性竣工石材加工工序均采用喷淋法，水不断喷淋在石材表面，使粉尘颗粒物被水力捕集，进入沉淀池。因此项目阶段性竣工工程生产过程中产生的废气主要为扬尘。切割处理工艺流程图见图 4-4，水喷淋设施图片见图 4-5。

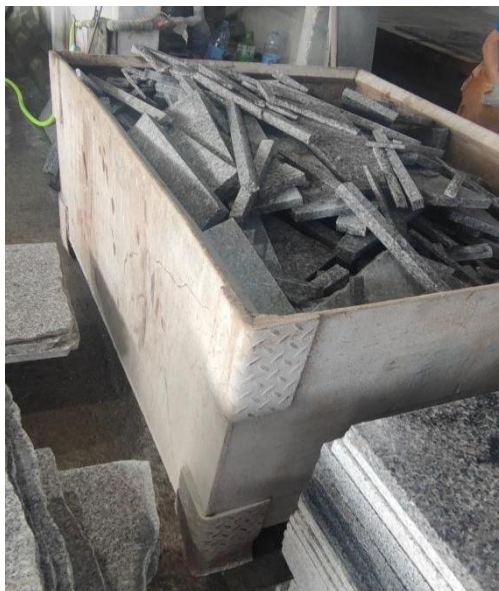
图 4-13 一般固废暂存场所

①边角料根据统计，调试期间石材边角料产生量为 1.4t/d，收集在设置的一般工业固废暂存场所，集中外售给南安市石井水滨碎石处置加工厂回收利用（详见附件 7）。

(1) 一般生产固体废物分类收集、规范暂存、综合利用率达到 100%。暂存场设置基本符合《一般工业固体废物贮存和填埋污染控制标准》(GB 18599-2020)要求。
