罗佛殿南侧地块 土壤污染状况调查报告

责任单位（盖章）：三明市沙县区土地收购储备中心

调查单位（盖章）：福建省思创环保科技有限公司

项目名称：罗佛殿南侧地块土壤调查项目土壤污染状况调查报告

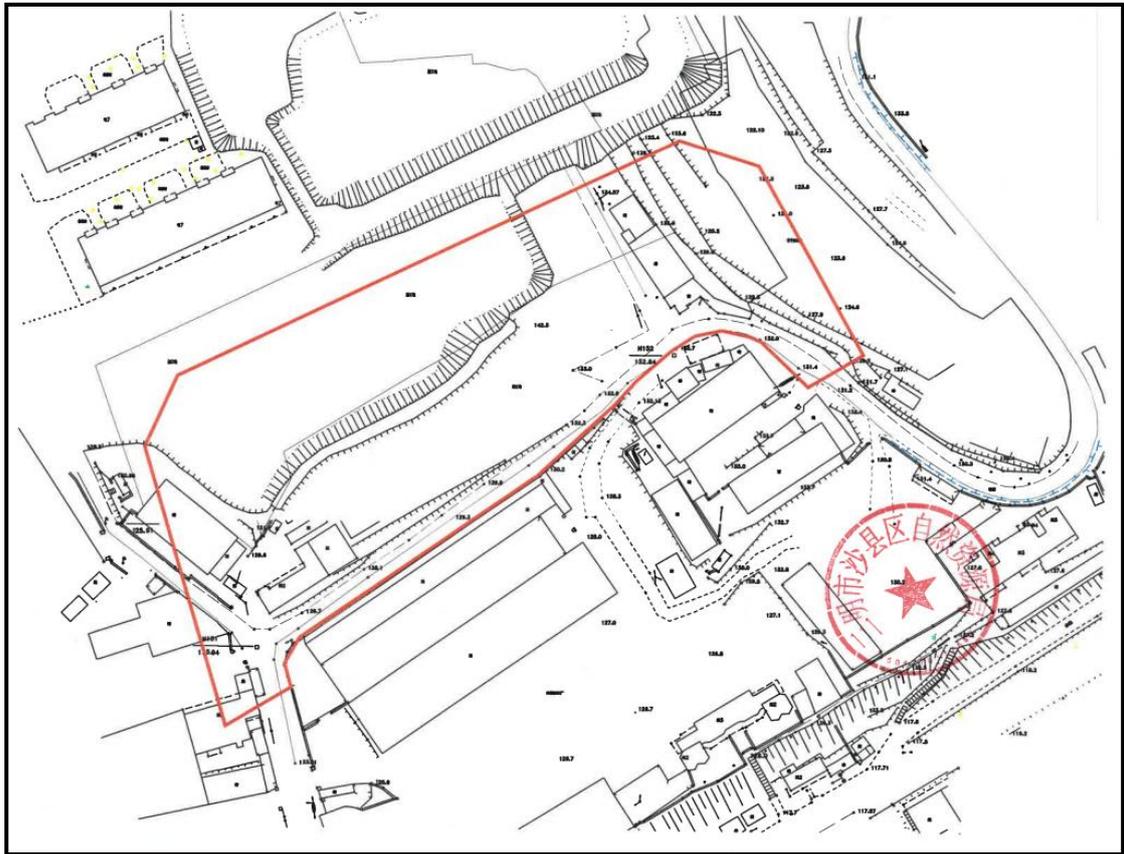
图 2.2-1 项目红线图

本次调查范围为罗佛殿南侧地块选址范围内(15224m²),位于三明市沙县城南片区。本地块红线图见图 2.2-1,地块拐点坐标见表 2.2-1。

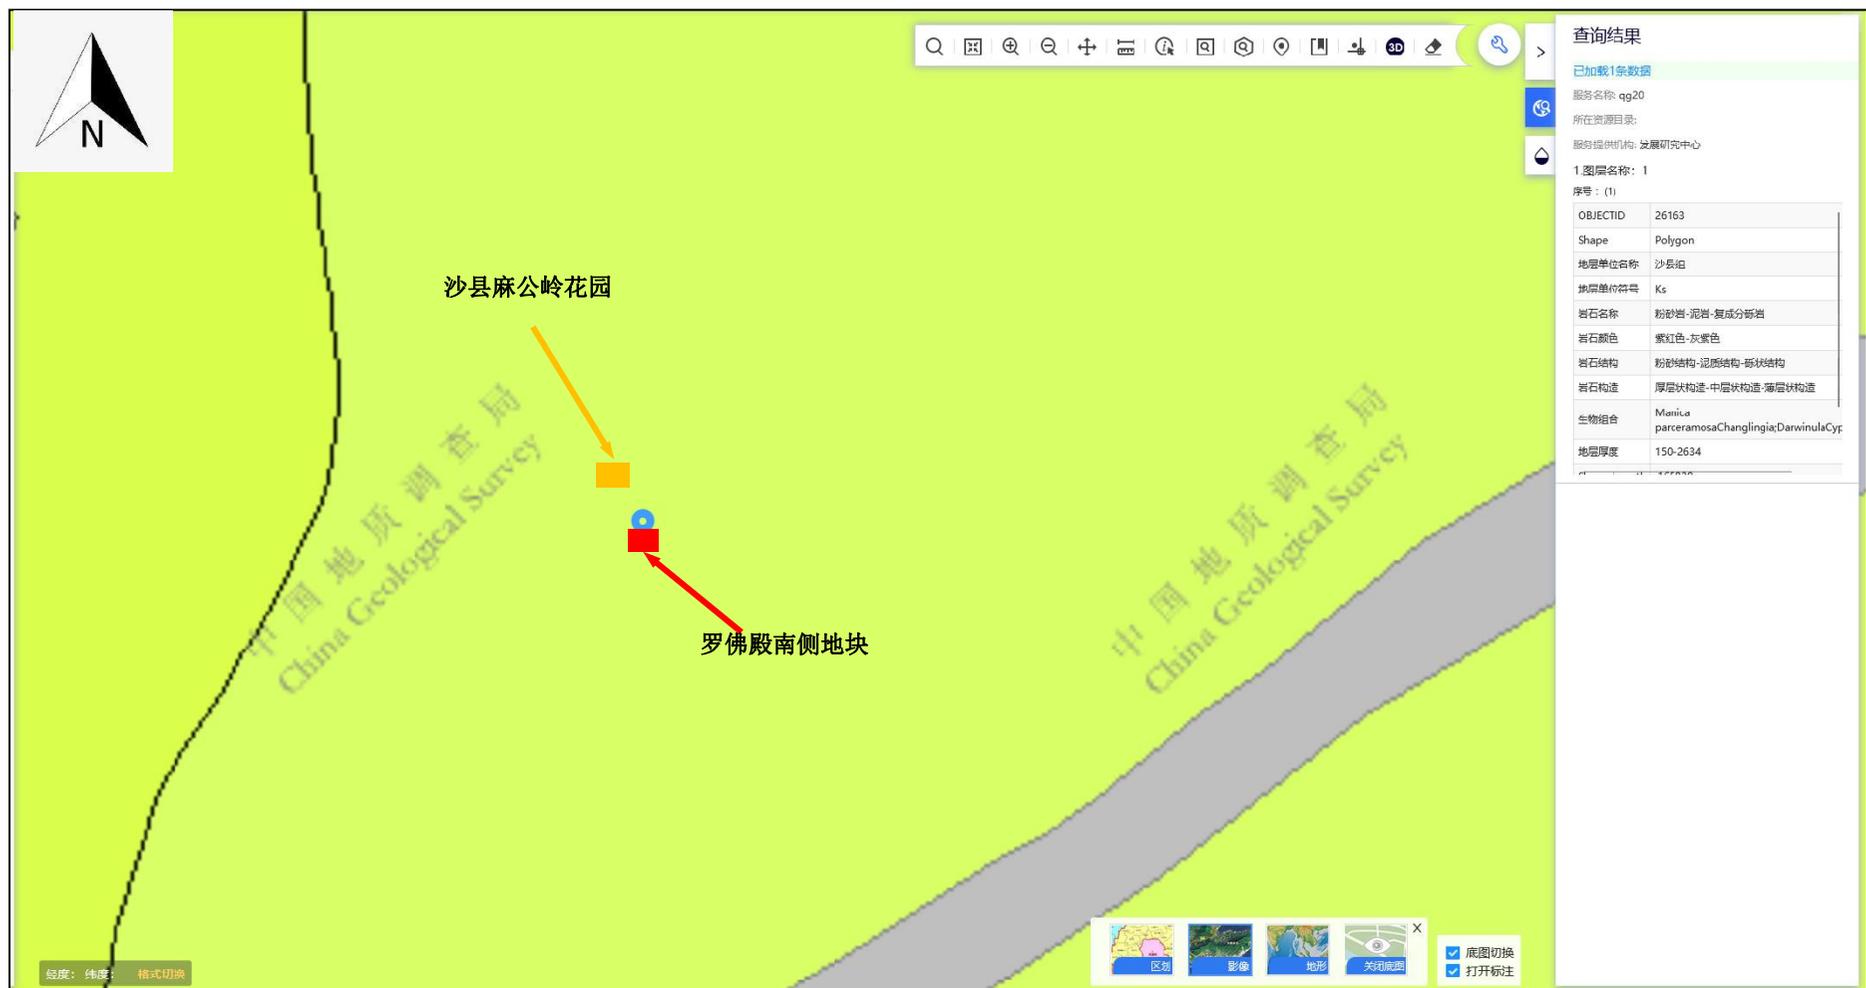
图 3.2-1 全国 1/20 万地质图

本次调查引用地块北侧麻公岭花园(距本地块约 50m)项目的《沙县麻公岭花园岩土工程勘察报告(详细勘察)》(福建东辰综合勘查院,2007年12月)。根据中国地质调查中查询的地质图可知,本地块与引用的地勘材料同属相同地质结构。具体详见图 3.2-1。

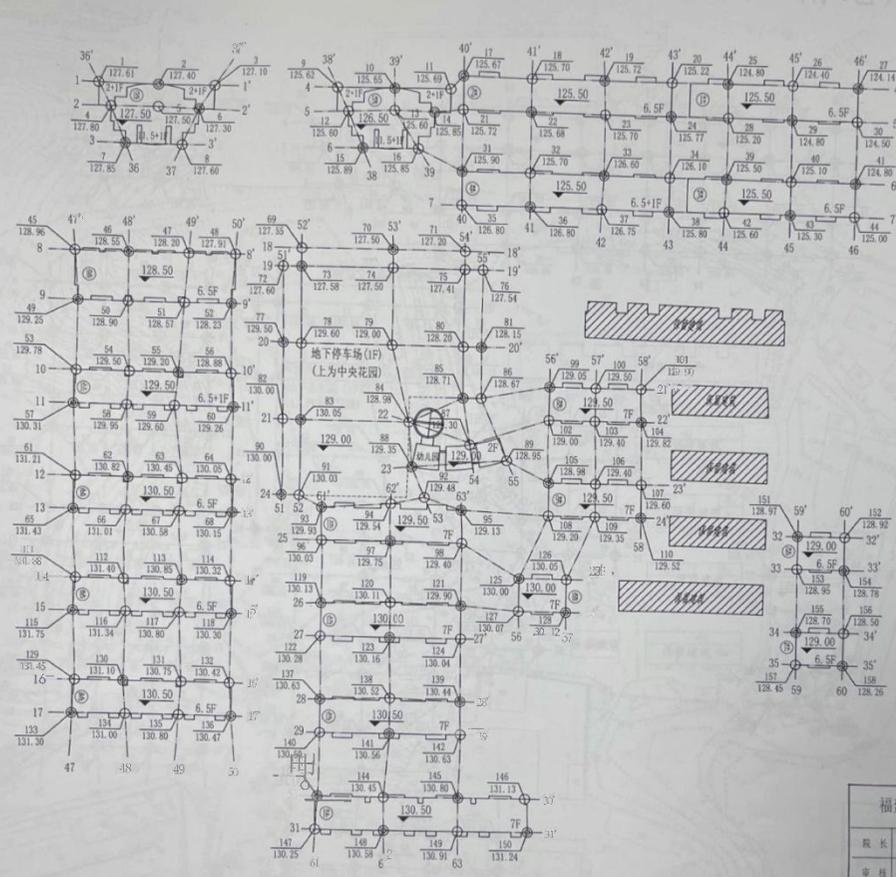
图 3.2-2 钻孔位置平面布置图

根据《沙县麻公岭花园岩土工程勘察报告(详细勘察)》(福建东辰综合勘查院,2007年12月)中地勘资料及现场踏勘结果显示:

根据野外钻探取芯肉眼鉴别,结合原位测试及室内土工实验成果分析,场地岩土层按其成因及力学强度不同可分为 6 层,现将各岩土层的特增自上而下分述如下:

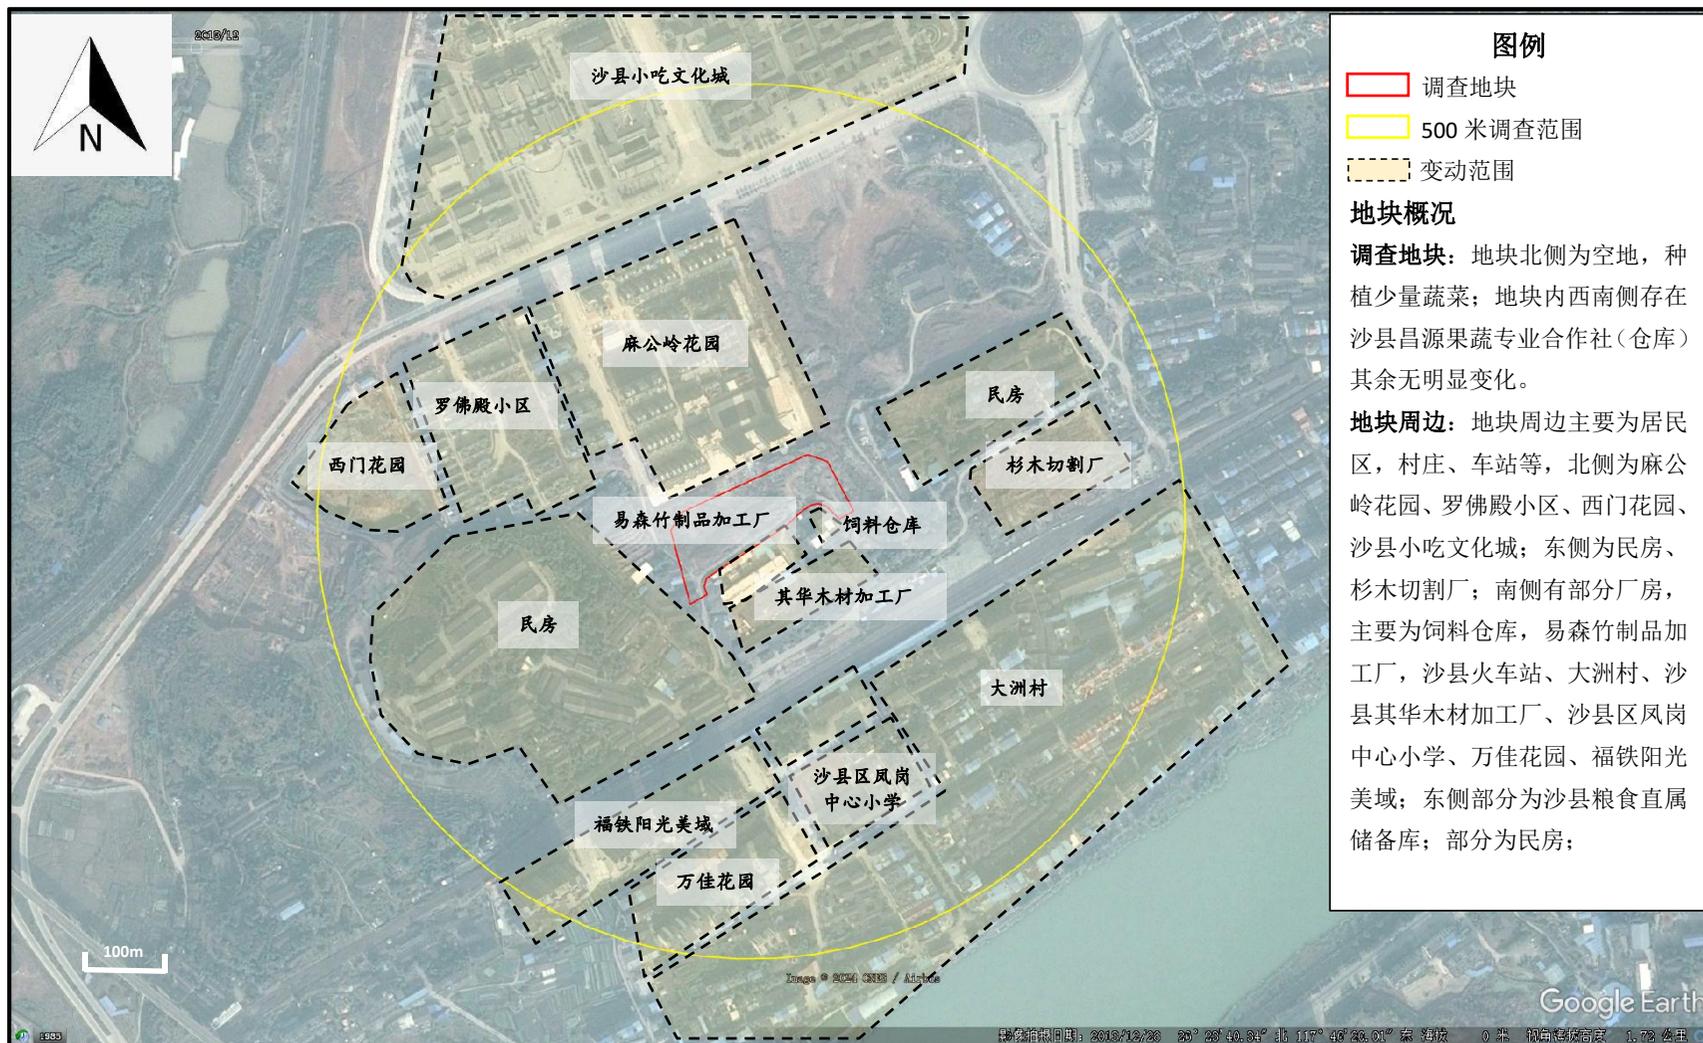
图 3.3-2 2013 年 12 月地块卫星影像图

(1) **2013 年 12 月**：地块北侧为空地，种植少量蔬菜；地块内西南侧存在沙县昌源果蔬专业合作社（仓库）其余无明显变化。地块周边主要为居民区，村庄、车站等，北侧为麻公岭花园、罗佛殿小区、西门花园、沙县小吃文化城；东侧为民房、杉木切割厂；南侧有部分厂房，主要为饲料仓库，易森竹制品加工厂，沙县火车站、大洲村、沙县其华木材加工厂、沙县区凤岗中心小学、万佳花园、福铁阳光美域；东侧部分为沙县粮食直属储备库；部分为民房；

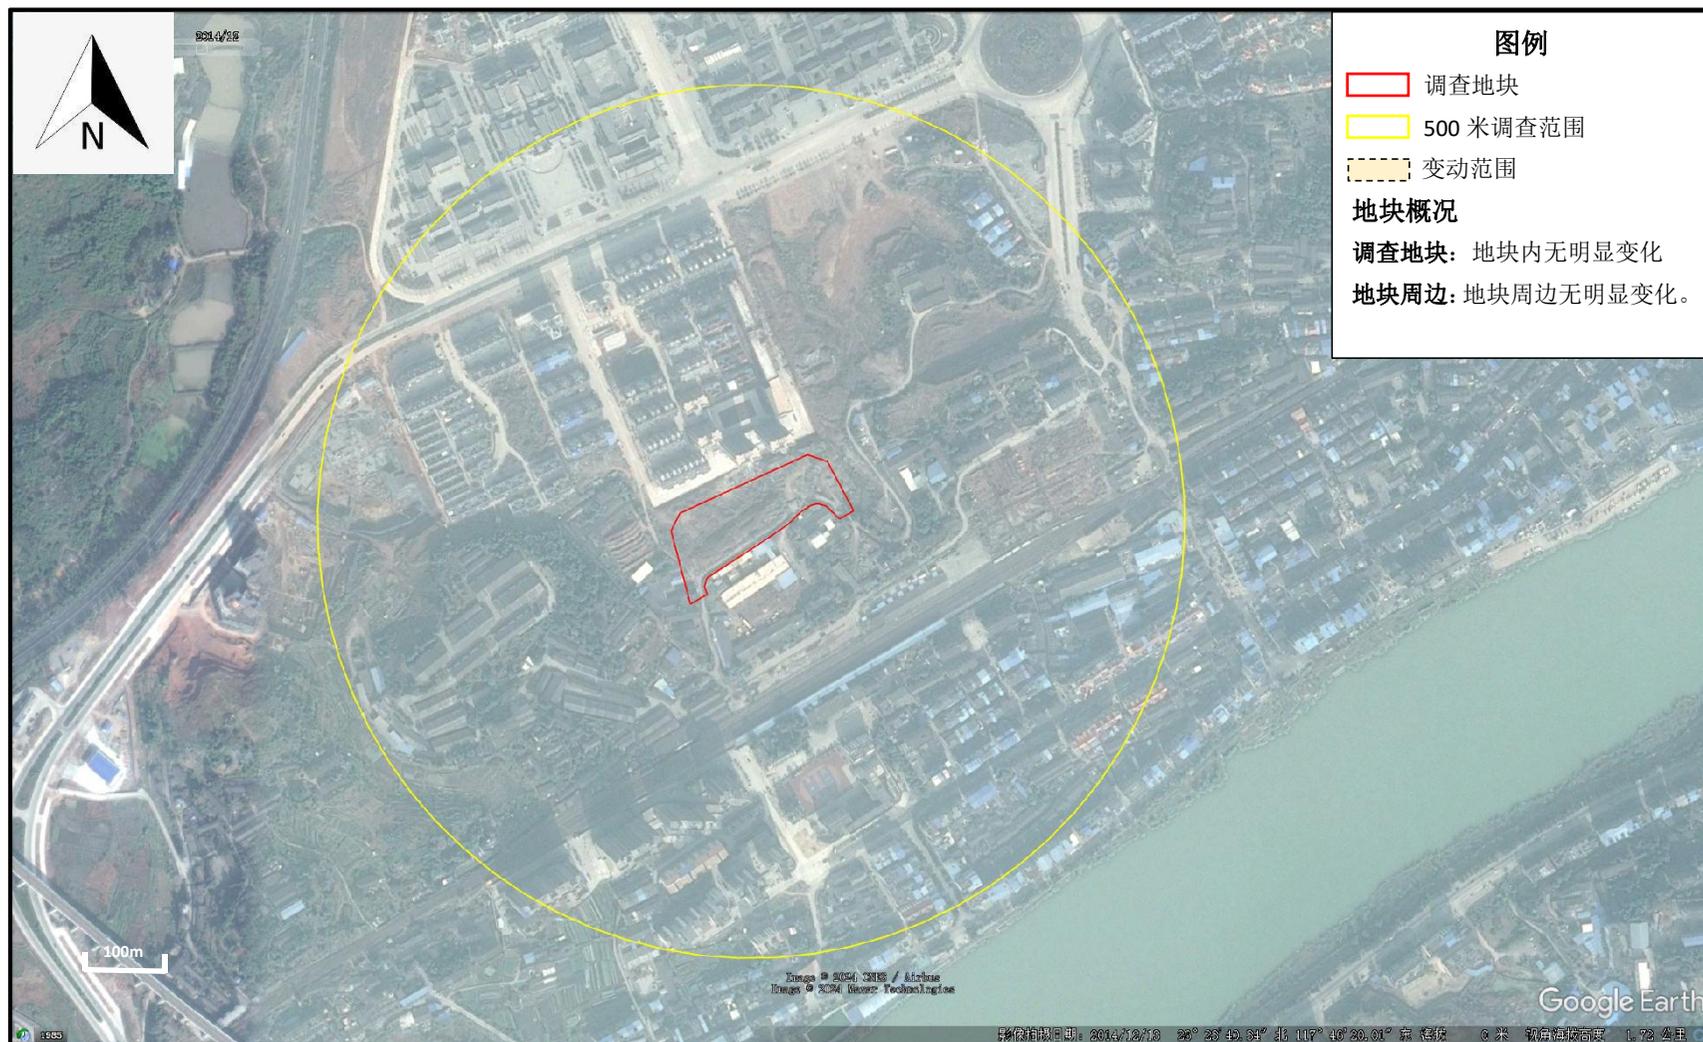
图 3.3-3 2014 年 12 月地块卫星影像图

根据 Google earth 历史影像资料分析，调查地块历史上主要为西门村的集体土地和国有土地（仓储用地），无工业企业存在，现状地块大部分进行平整，无潜在污染源。

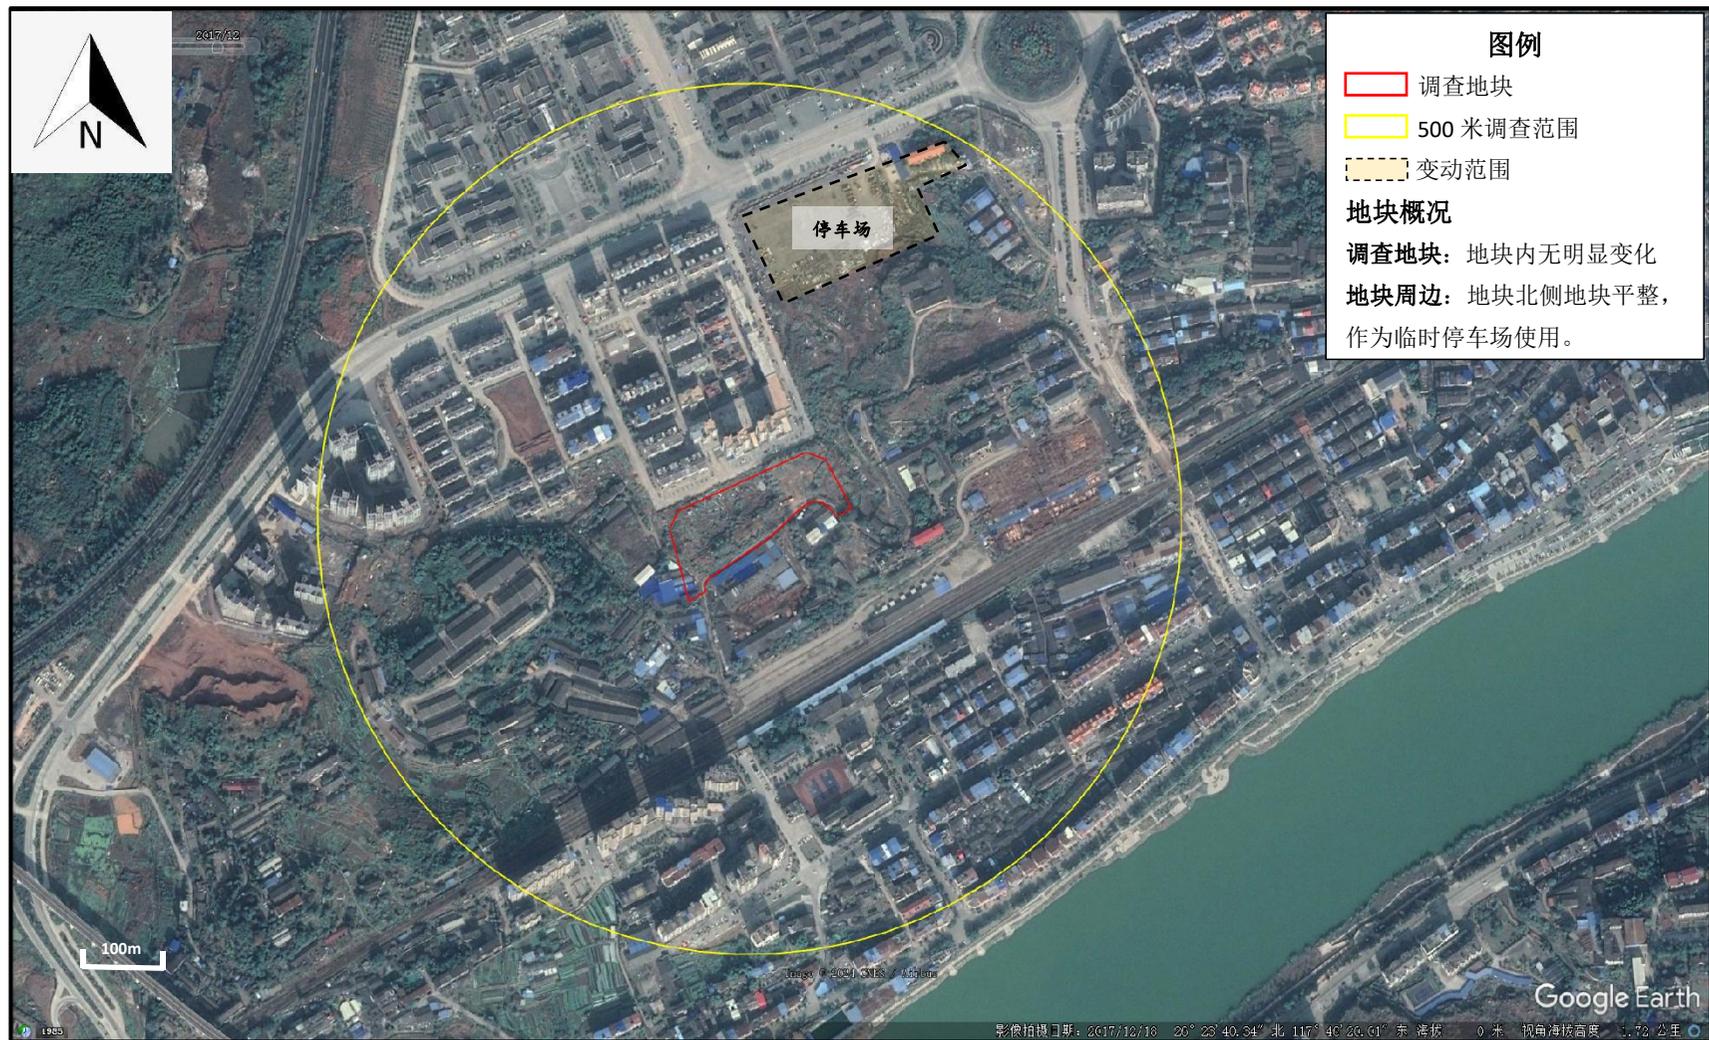
图 3.3-6 2017 年 12 月地块卫星影像图

(5) **2017 年 12 月**：调查地块内无明显变化，地块北侧地块平整，作为临时停车场使用。

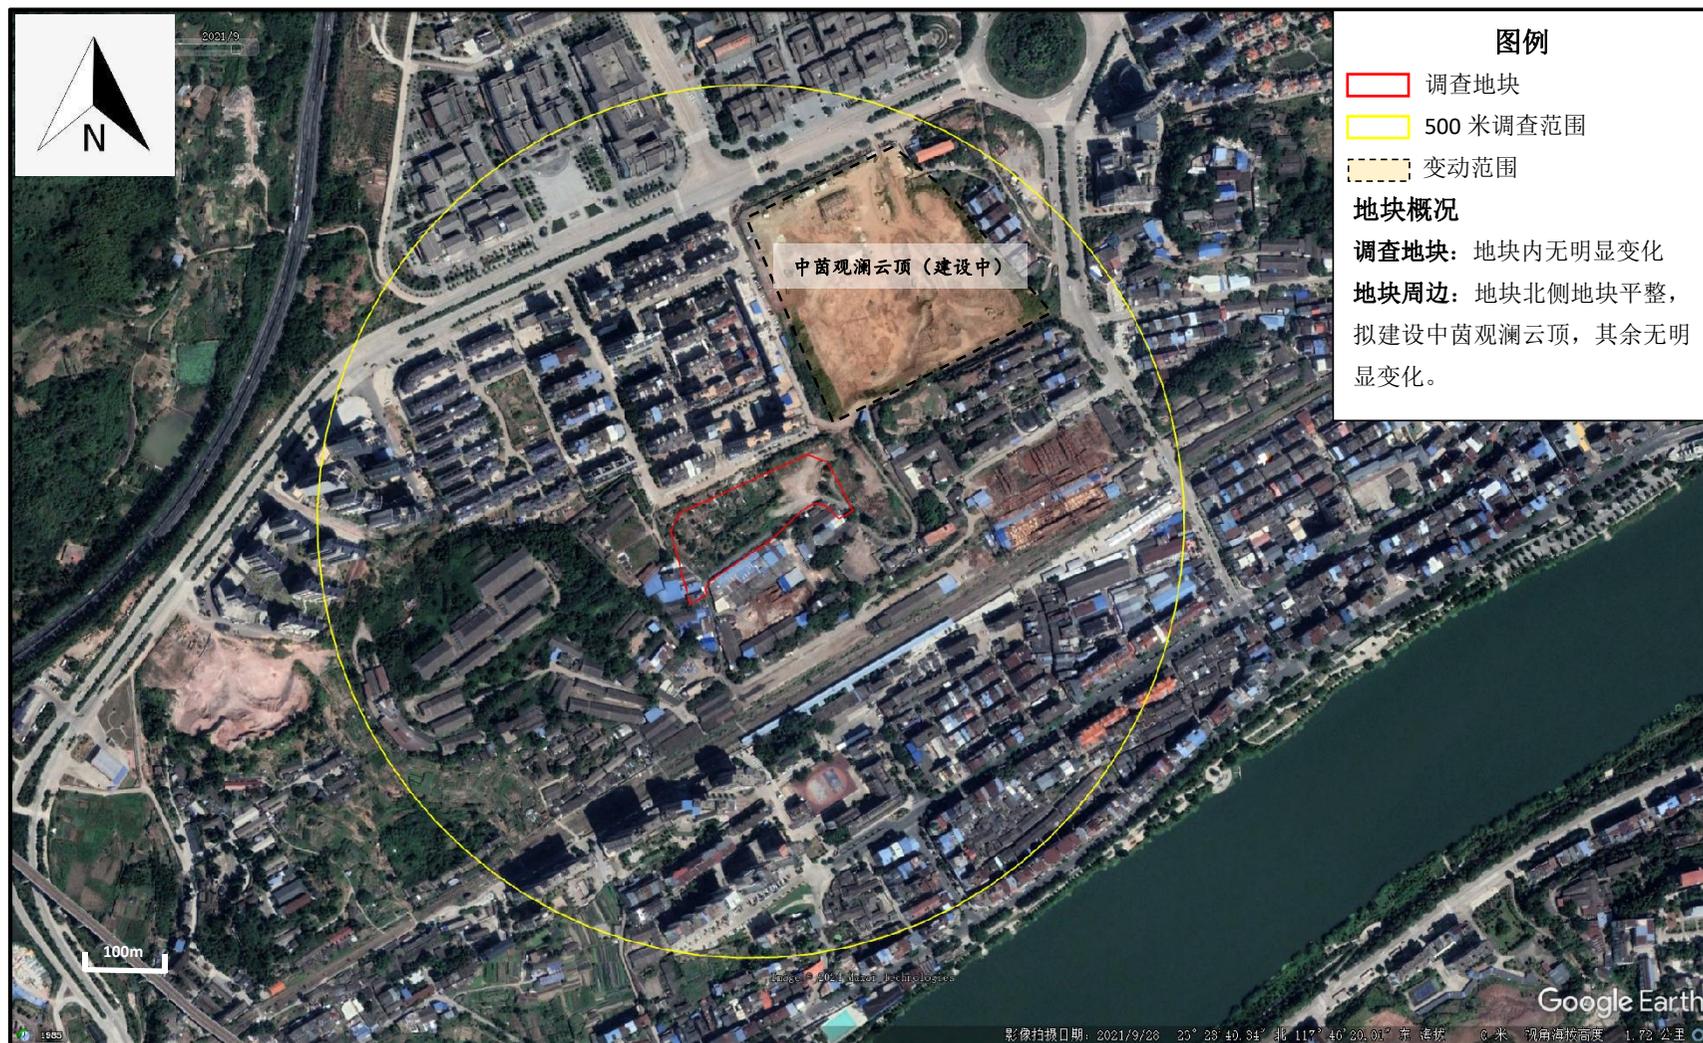
图 3.3-10 2021 年 9 月地块卫星影像图

(9) **2021 年 9 月**：地块内无明显变化，地块北侧地块平整，拟建设中茵观澜云顶，其余无明显变化。

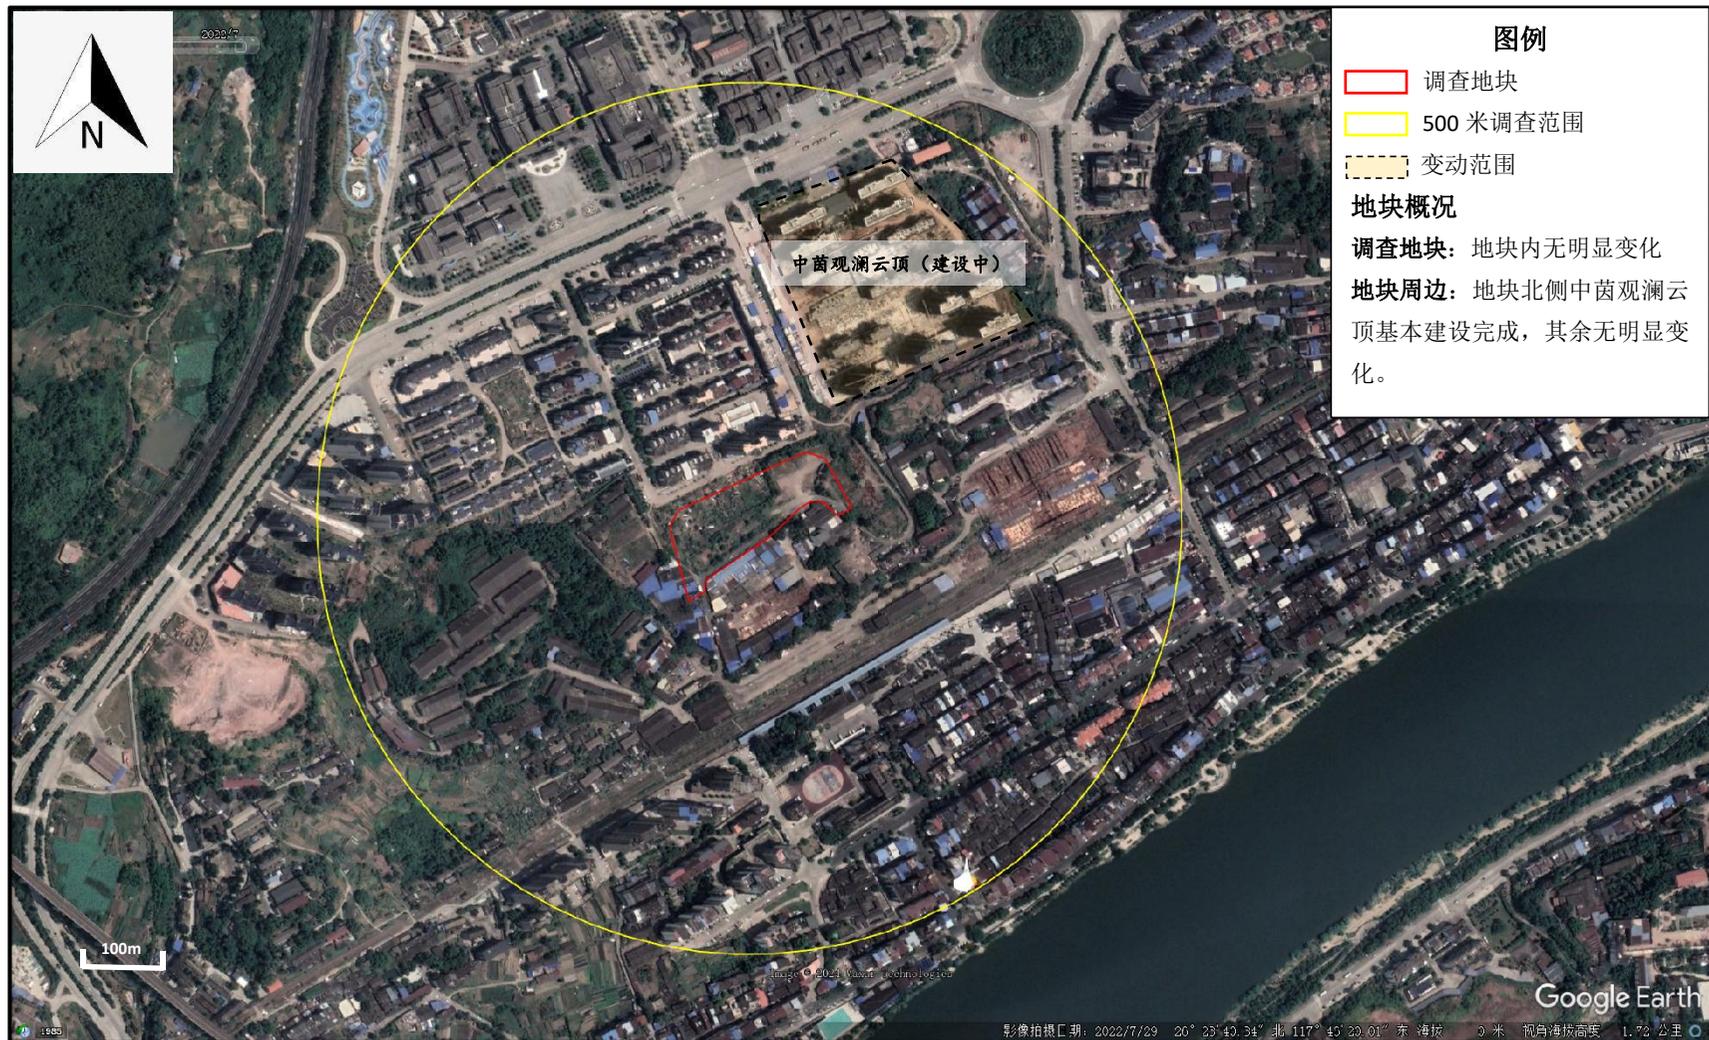
图 3.3-11 2022 年 7 月地块卫星影像图

(10)**2022 年 7 月**：地块内无明显变化，地块北侧中茵观澜云顶基本建设完成，其余无明显变化。

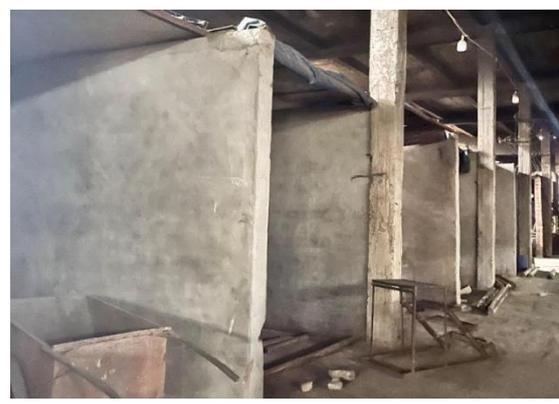
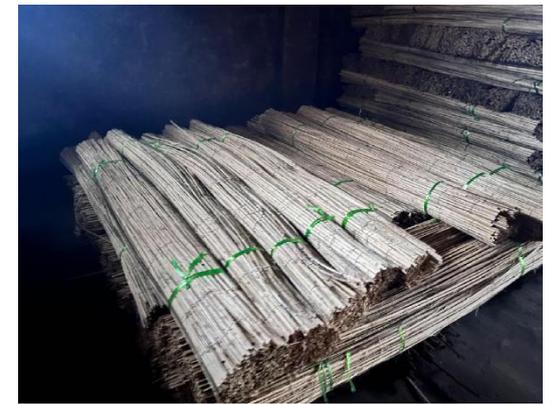
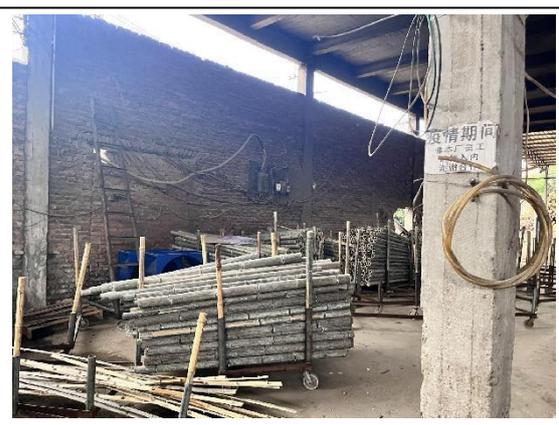
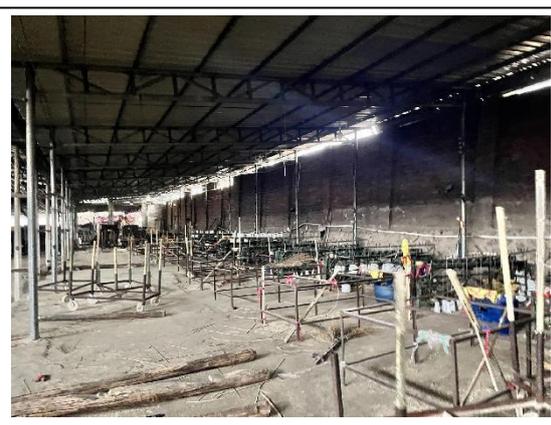
表 4.2-2 易森竹制品加工厂实景照片一览表

地块南侧靠近一家工业企业（易森竹制品加工厂），通过现场踏勘及对企业负责人的人员访谈，企业主要生产竹帘（生产工艺：切割→大破→编织→烘干→成品入库），场内设置一台生物质锅炉，生物质燃料主要为切割产生的边角料及残次品。燃烧产生的炉渣定期收集后作为肥料提供给周边村民用于菜地施肥；无工业废水产生，厂内员工均未在厂内食宿，少量生活污水经化粪池处理后排至市政管网。易森竹制品加工厂无潜在污染源及迁移的可能性。企业平面布置图及厂房照片见图 4.2-2、表 4.2-2。

<p>烘干车间</p>	<p>成品仓库</p>

<p>大破车间</p>	<p>编织车间</p>

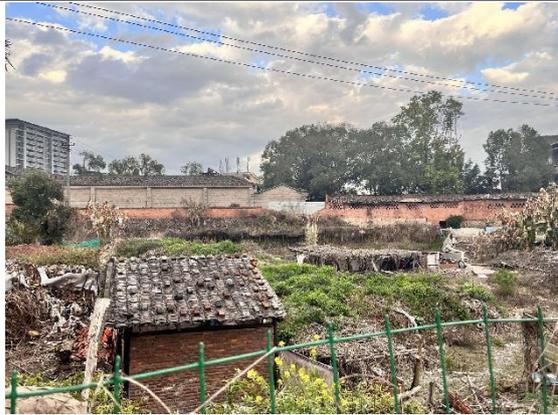
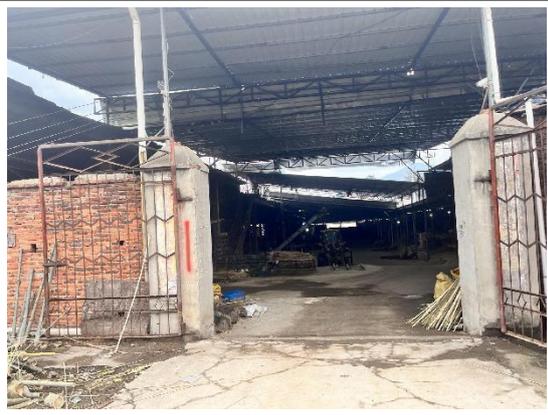
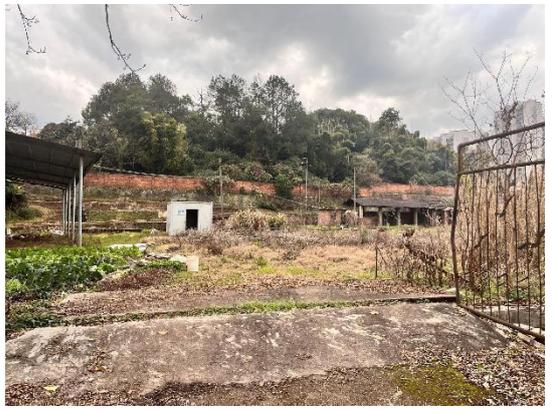
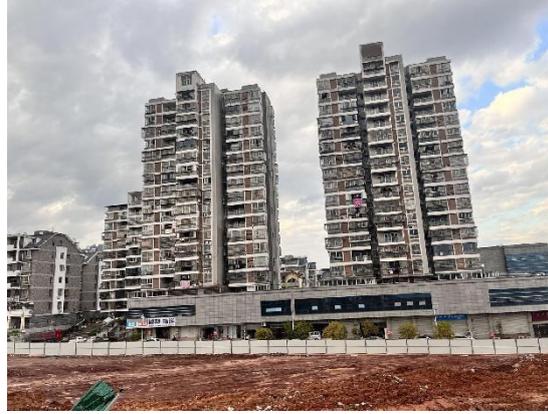
表 4.2-3 相邻地块实景照片一览表

根据现场踏勘，调查地块北侧为麻公岭花园；东侧为菜地及少量民房，南侧为易森竹制品加工厂，西侧为空地及菜地。

<p>东侧（菜地及民房）</p>	<p>南侧（易森竹制品加工厂）</p>

<p>西侧（空地）</p>	<p>北侧（麻公岭花园）</p>

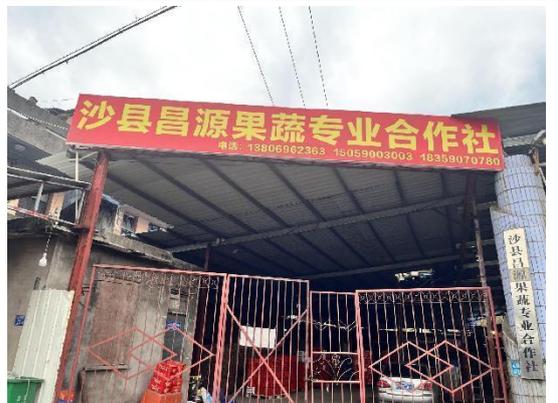
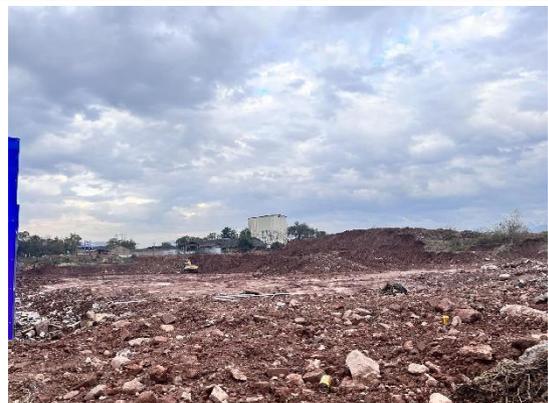
表 4.2-4 现场踏勘照片一览表

根据现场踏勘情况，该项目地块内大部分区域进行了植被清理和土地平整，西门村所属的集体用地均进行了土地平整及开挖，南侧果蔬仓库。现场踏勘照片见表 4.2-4。

<p>果蔬仓库</p>	<p>空地（平整）</p>

根据现场踏勘情况，调查地块北侧及中部大部分植被被清理，土地进行了平整，地块西南侧保留建筑物，主要为仓库，为沙县供销社仓储用地，后出租作为果蔬仓库使用。

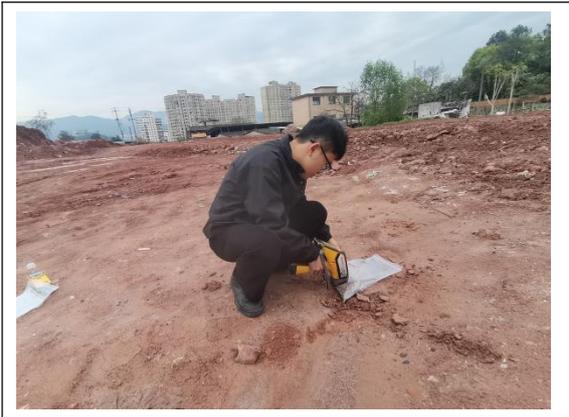
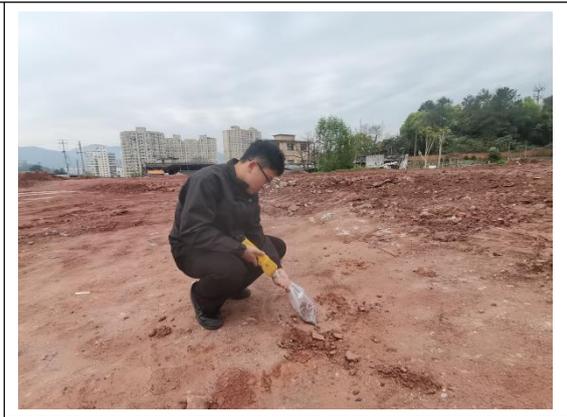
<p>XRF 现场速测照片</p>	<p>PID 现场速测照片</p>
<p>名称：T01 监测点位， 经度：117°46'12.89"E 纬度：26°23'39.90"N</p>

为排出不确定性，调查人员于 2024 年 3 月 21 日使用手持式 VOC 检测仪（PID）对地块现场表层土壤进行快速检测，使用 X 射线荧光光谱仪（XRF）对土壤重金属进行快速检测，用以辅助判断项目地块状况。

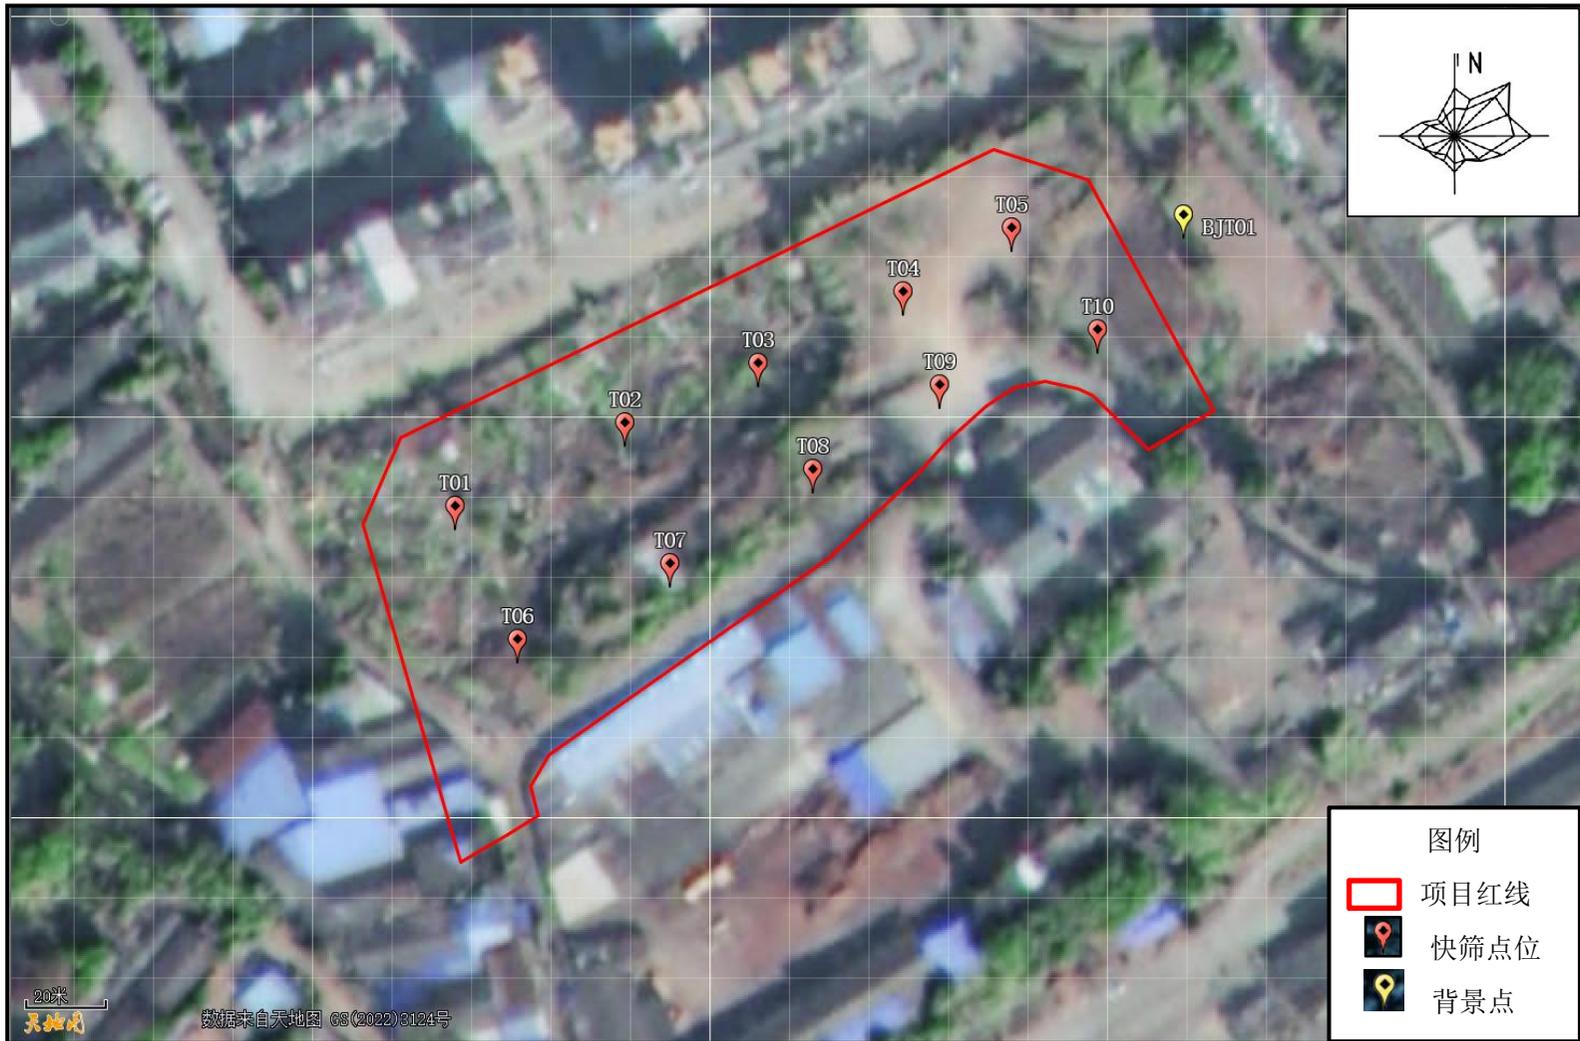
图 4.2-5 快速筛选监测点位图

根据《建设用地土壤环境调查评估技术指南》中“初步调查阶段，地块面积 $\leq 5000\text{m}^2$ ，土壤采样点位数不少于 3 个；地块面积 $> 5000\text{m}^2$ ，土壤采样点位数不少于 6 个，并可根据实际情况酌情增加”的规定，该地块占地面积 $15224\text{m}^2 > 5000\text{m}^2$ ，结合《福建省建设用地土壤污染状况调查、风险评估及修复（风险管控）效果评估报告技术审核要点（试行）》（闽环保土[2021]8 号）、《建设用地土壤污染状况调查技术导则》（HJ25.1-2019），采用系统布点法，在绿化带或未硬化的区域布点，对照点（BJT01）布在东侧上风向、在一定时间内未经外界扰动的裸露土壤，在地块内共设置 10 个快速检测点位。现场快速检测照片见图 4.2-4，快速筛选布点图见图 4.2-5，检测结果见表 4.2-7（具体检测结果见附件）。
