原金山水厂预留地块收储地项目  
土壤污染状况调查报告  
(公示本)

### 土壤污染状况调查报告技术审查会修改说明

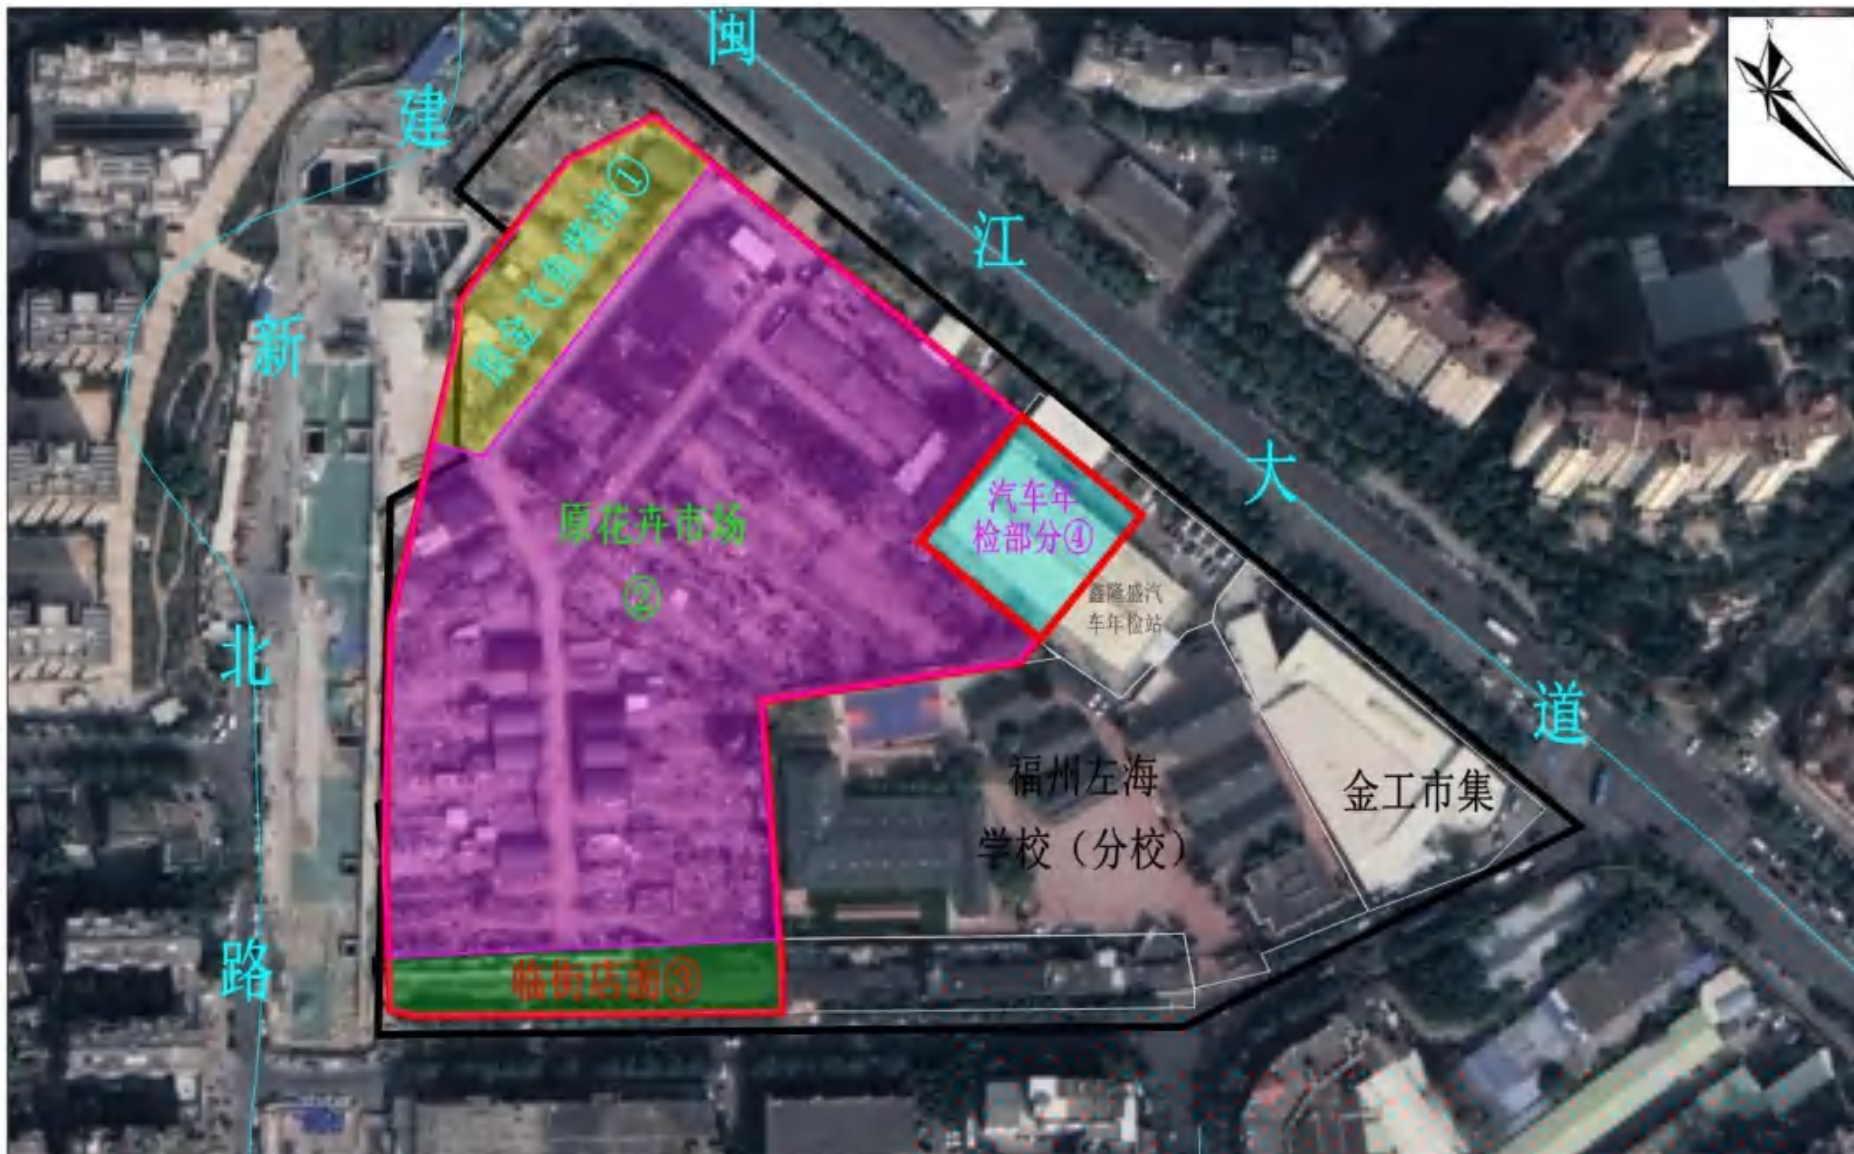
图 3.3-4 项目区现状遥感影像及分区图

为方便调查，拟将地块分成四个区域，分别为：①区-原金飞鱼柴油、②区-原花卉市场、③区-临街店面、④-汽车年检站（部分）。

(2) 图 3.3-4 编号①：福州金飞鱼柴油机有限公司于 1998 年成立，经营范围包括柴油机、汽油机、发电机设备、空压机、普通机电设备及其配件、车辆零配件的生产、销售，占地面积约 3343m<sup>2</sup>，于 2016 年搬迁，搬迁后地块为建新花卉市场用地；

(3) 图 3.3-4 编号②：建新花卉市场于 1996 年成立建设，用地面积约 31501.76m<sup>2</sup>，至 2020 年 8 月 31 日停止营业，于 2022 年 1 月开始拆除，现已全部拆除；

(4) 图 3.3-4 编号③：于 1997 年建设，1997 年~至今为附近居民住宅及商铺用地，红线内现已全部拆除，用地面积 2255m<sup>2</sup>。

(5) 图 3.3-4 编号④：于 1990 年 2 月成立福州龙华木伞具有限公司，生产各种木制伞具及其他木制品（见福州金山经济建设发展总公司访谈表），用地面积 4390m<sup>2</sup>，于 2016 年-2018 年开始停产，2018 年 7 月后该地块为福州胜华泰汽车销售有限公司（仓山分公司），主要为汽车销售，场地与福州鑫隆盛汽车科技有限公司共用，本次规划占地为原占地的部分区域，面积为 2168m<sup>2</sup>，现状为福州鑫隆盛汽车科技有限公司机修与停车区域。

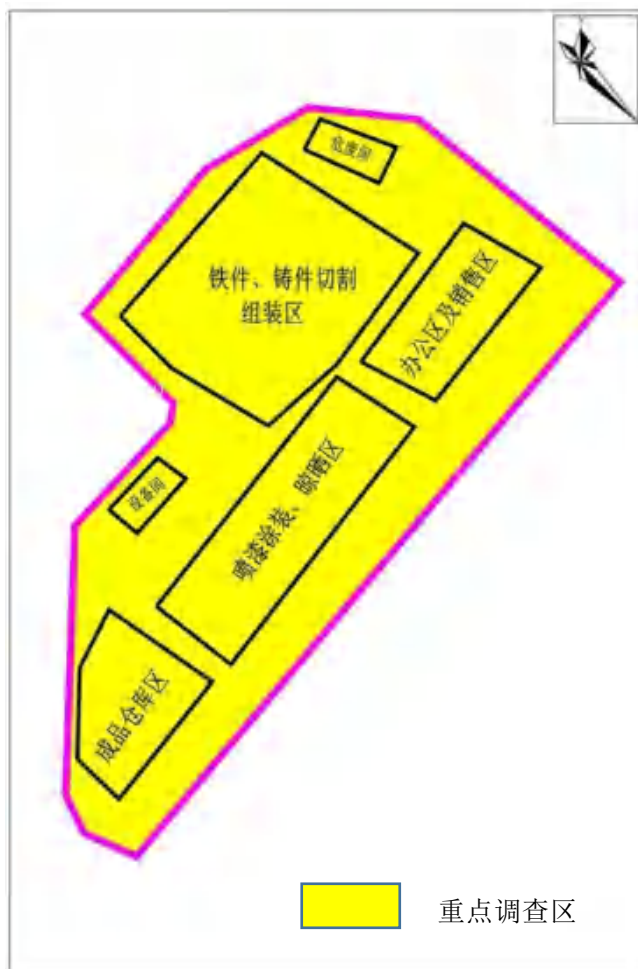
图 3.6-3 编号①地块布点关注区域分布图

由于福州金飞鱼柴油机有限公司已停产多年且生产车间内均已重新装修翻新，无法辨认原有污染痕迹，因此本次调查以收集的资料并根据其总平面布置情况进行污染调查，拟将整个占地区域确定为重点污染区域，并结合危险废物储存间、喷漆涂装、晾晒区分别进行布点。

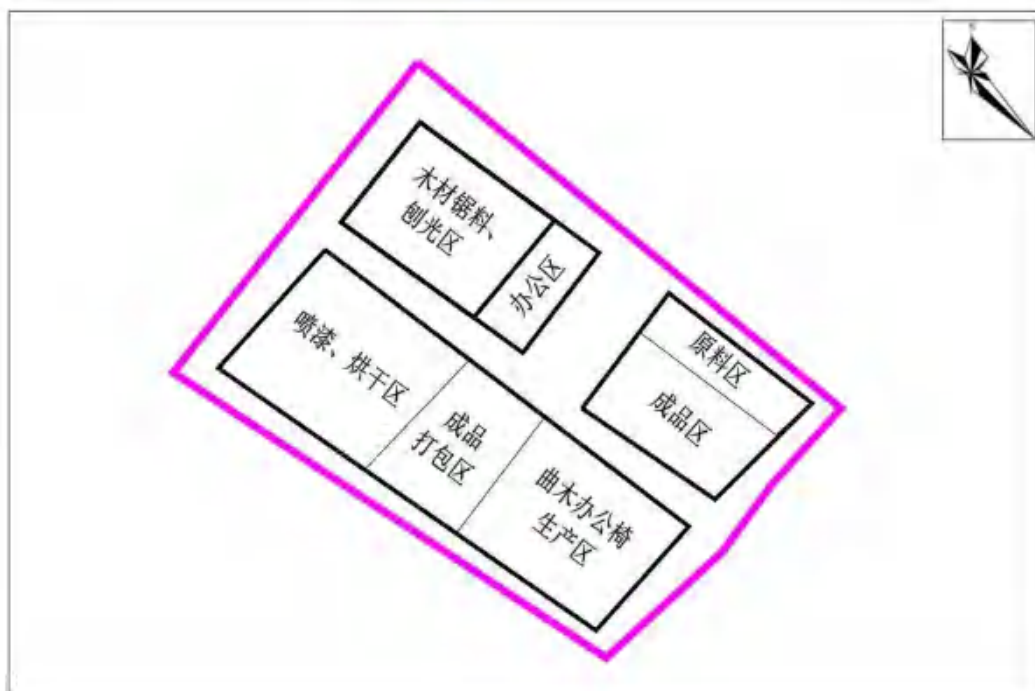
图 3.6-5 龙华木伞具公司平面布置示意图

由于《福州龙华木伞具有限公司环境影响报告表》中项目总平面布置图缺失，根据与福州市仓山区生态环境局经办人员面对面及电话等沟通，确定地块平面布置图如下：

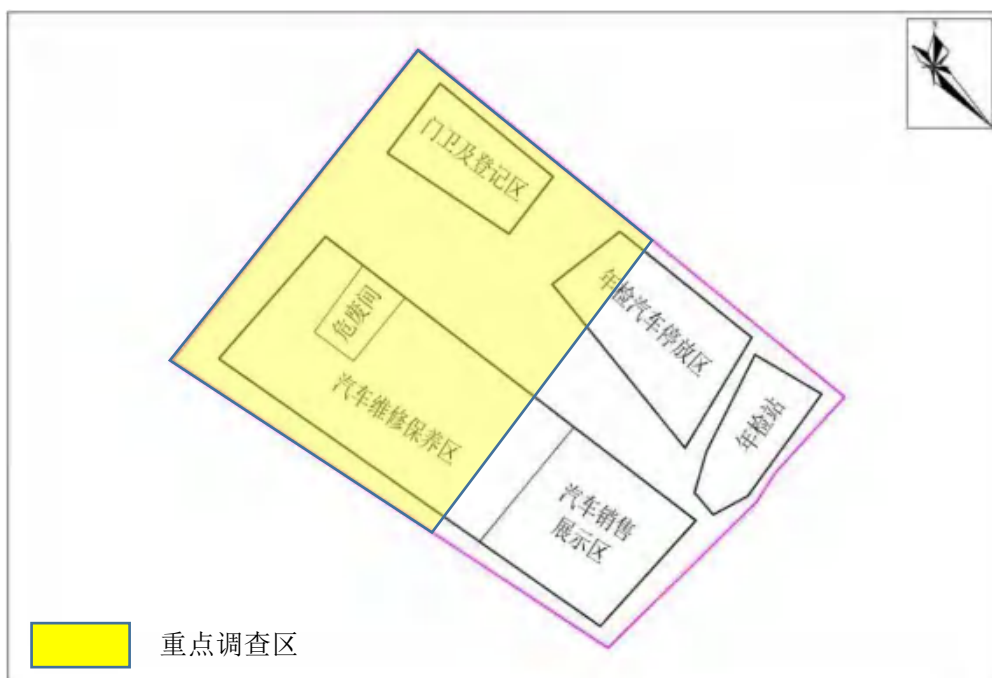
图 3.6-10 编号③地块(汽车销售、年检公司)地块布点关注区域分布图

由于原有福州龙华木伞具有限公司已停产多年且生产车间内均已重新装修翻新,无法辨认原有污染痕迹,因此本次调查以福州胜华泰汽车销售有限公司(仓山分公司)、福州鑫隆盛汽车科技有限公司收集的资料并根据其总平面布置情况进行污染调查,但福州龙华木伞具有限公司设置有喷漆,油漆含有苯、甲苯、二甲苯、非甲烷总烃等污染物,因此拟将本次规划占地区域作为重点污染区域。

根据现状调查,福州鑫隆盛汽车科技有限公司用地内地面目视可见地面有水泥硬化防渗,无明显污染痕迹。

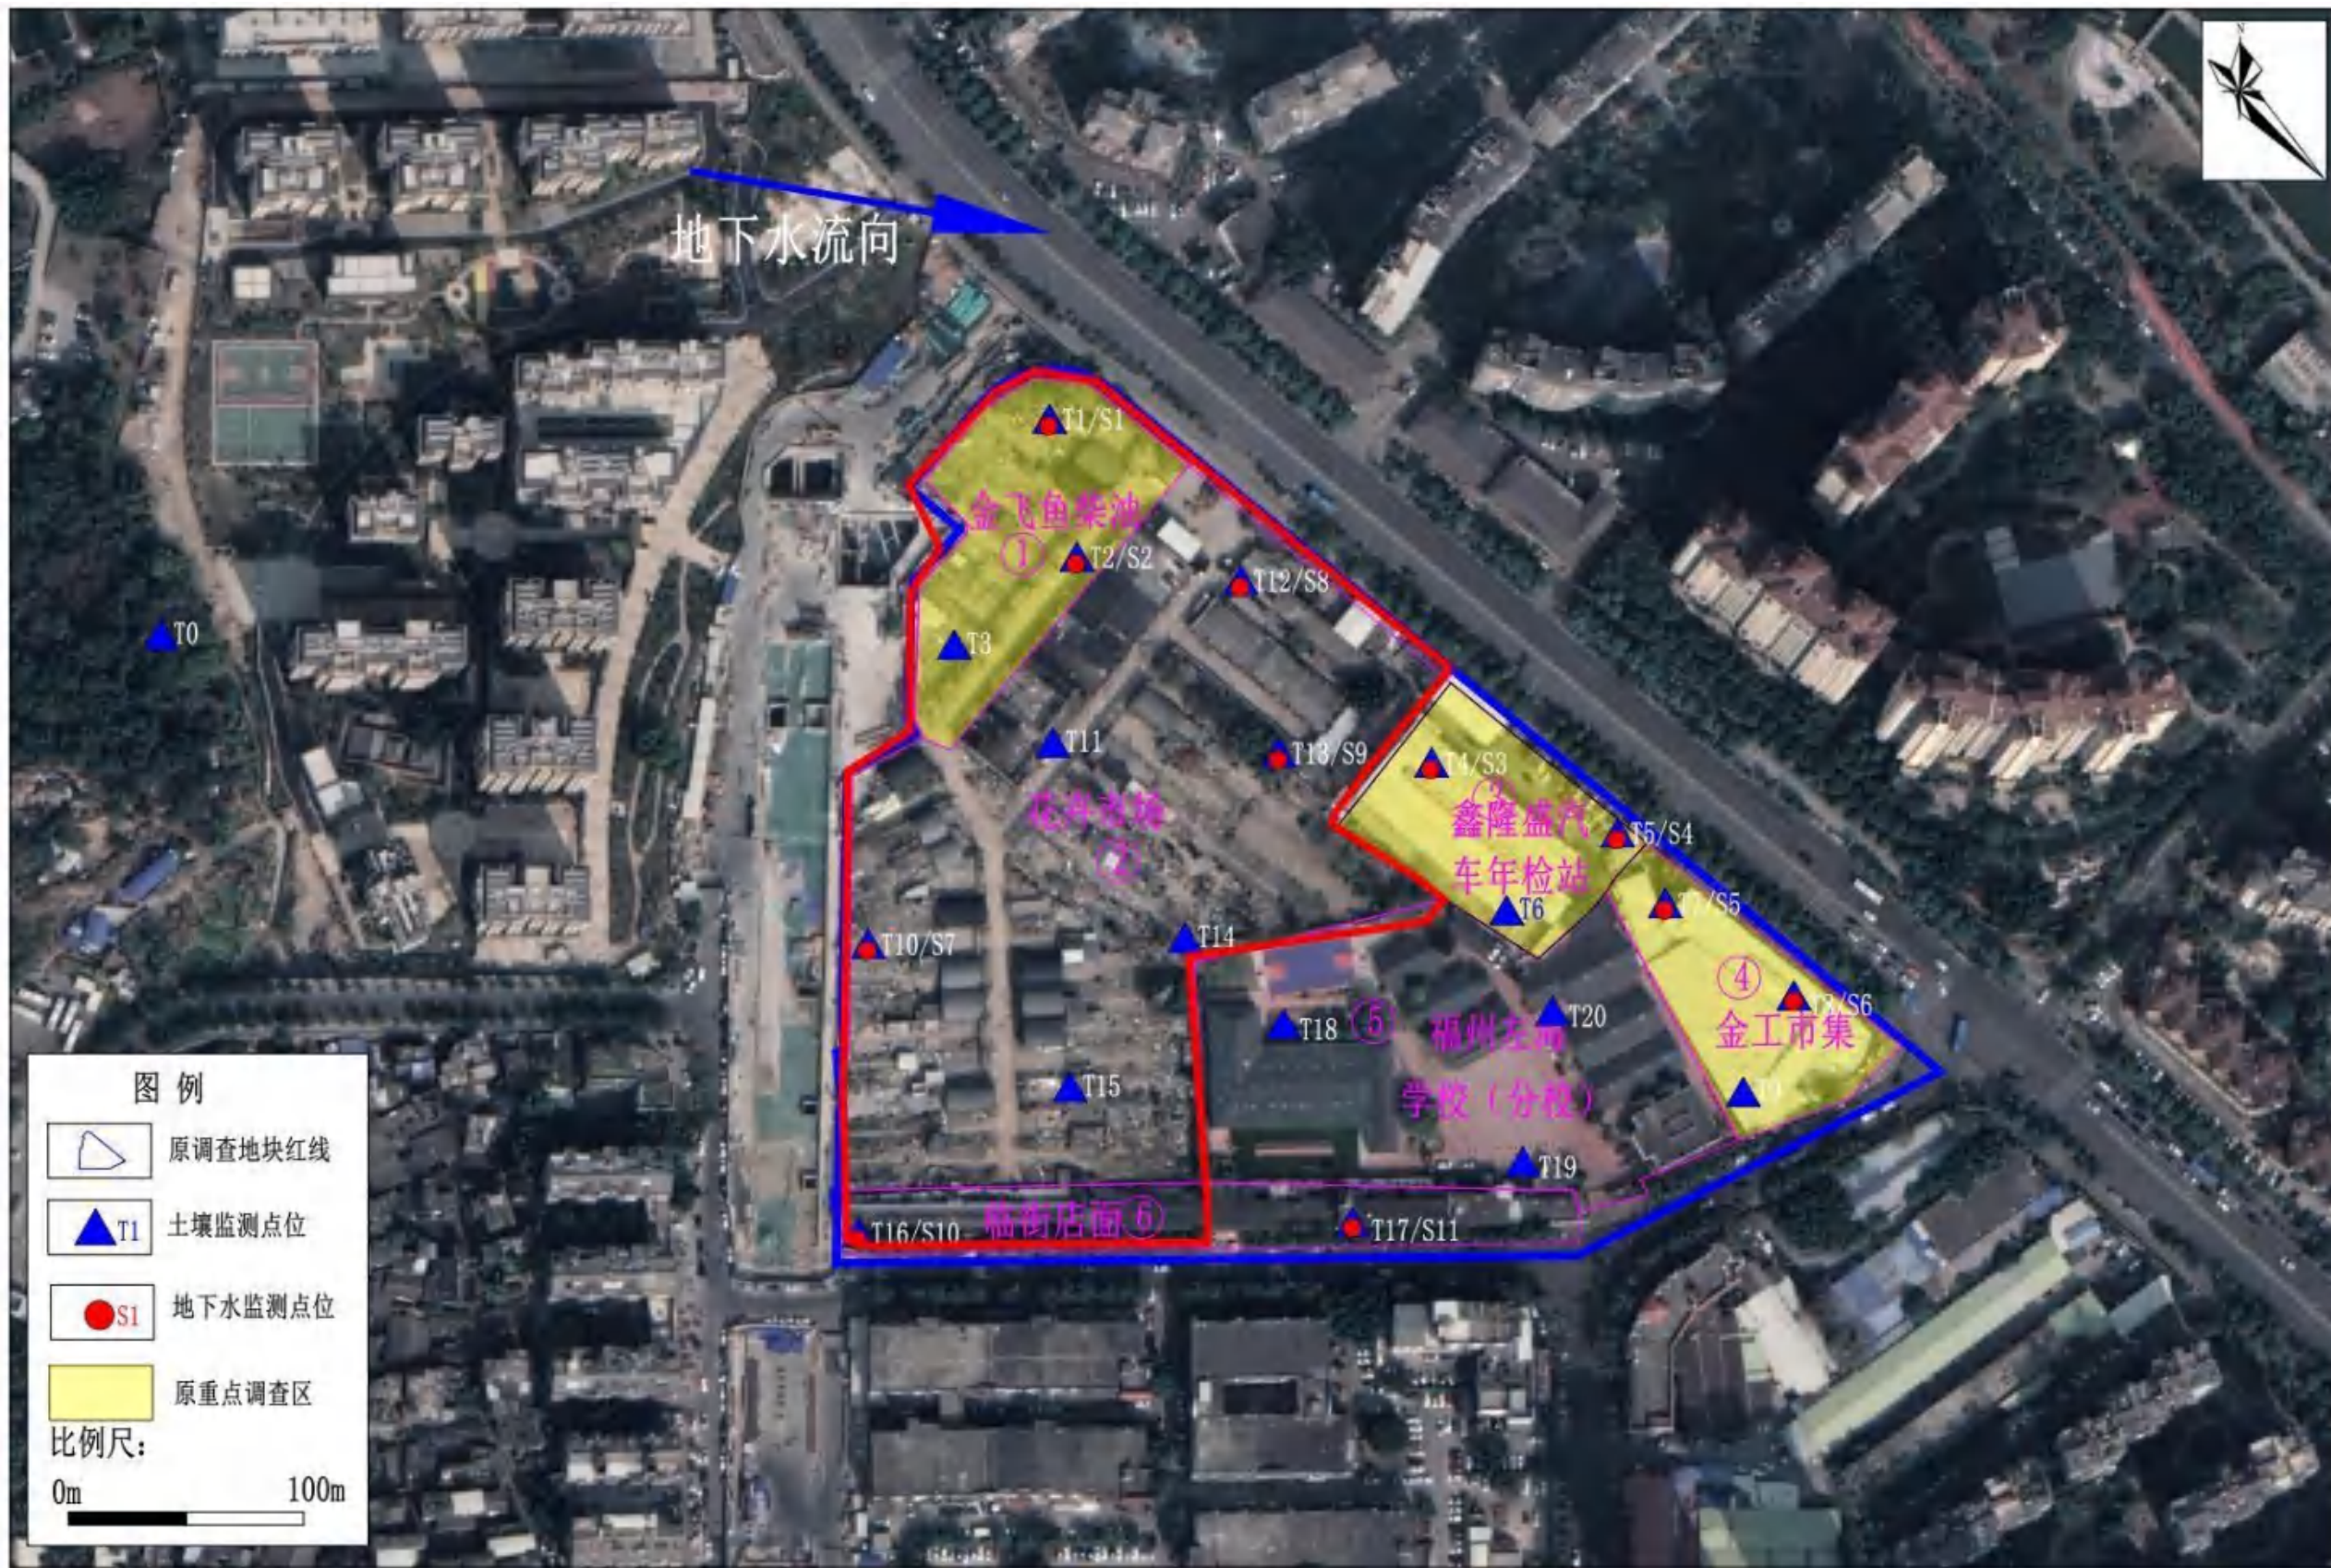
图 4.2-1 原地块采样点位布设图

本次调查共布设 11 个地下水采样监测点。结合区域地下水流向在调查地块上、下游分别布点，监测点位分布呈三角形；由于项目用地红线外属于市政用地，地下分布有各种水、电、光缆等管线，出于安全考虑，本次地下水背景对照点选取地块内范围地下水流向上游区域设置；区域地下水流向自西向东，本方案拟于项目用地红线范围内靠近西侧区域布置 S1、S7、S10 三个地下水监测点位，并可兼做地下水对照点，设置较为合理。

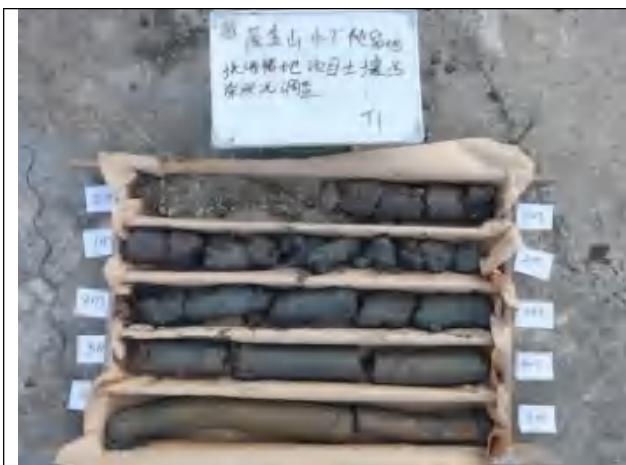
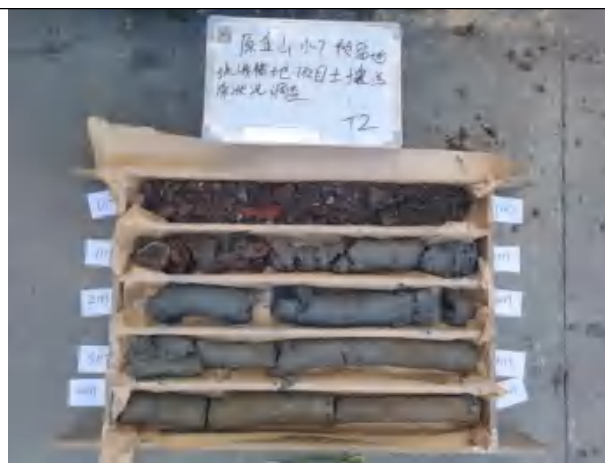
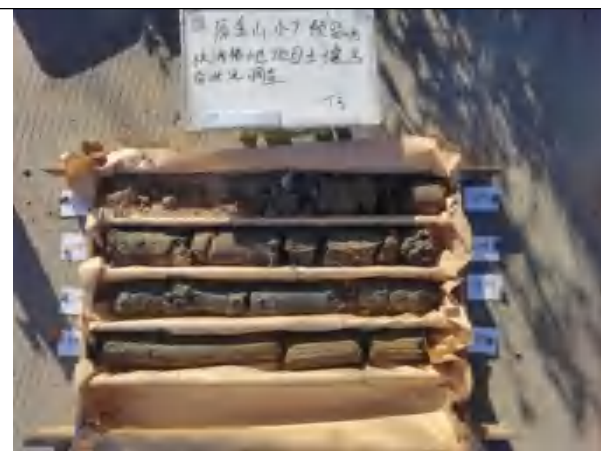
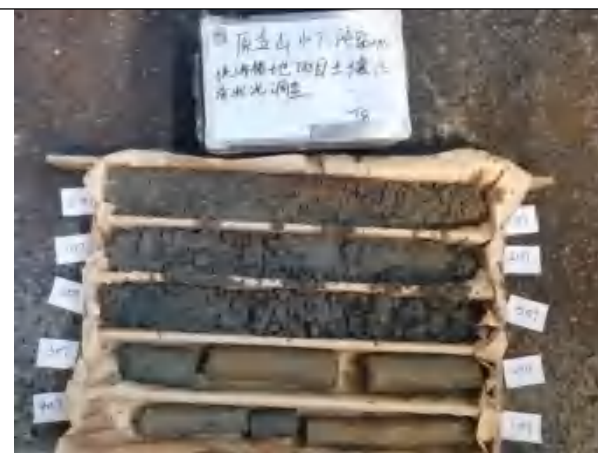
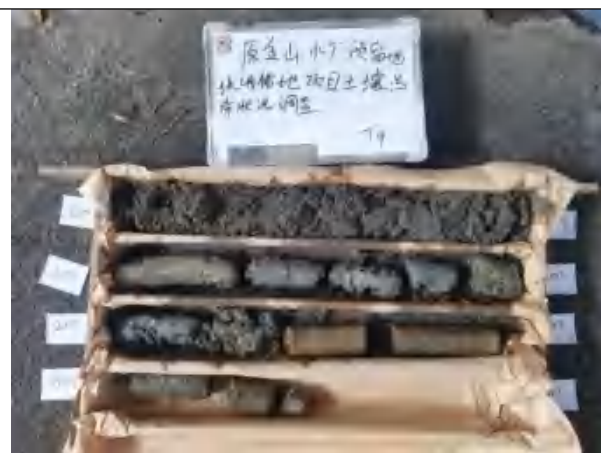
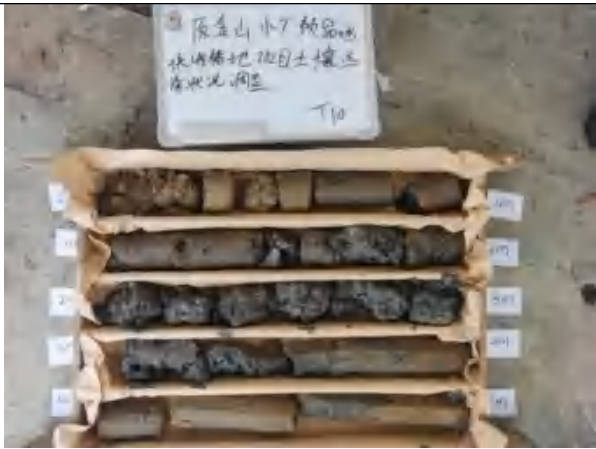
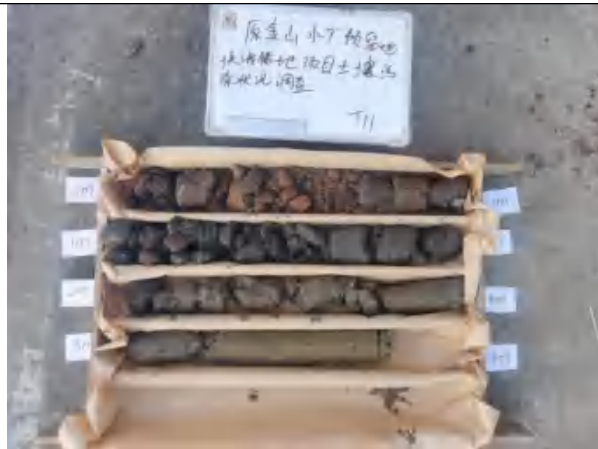
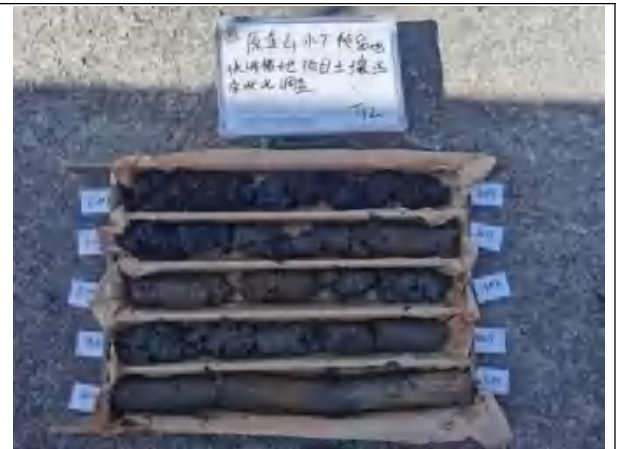
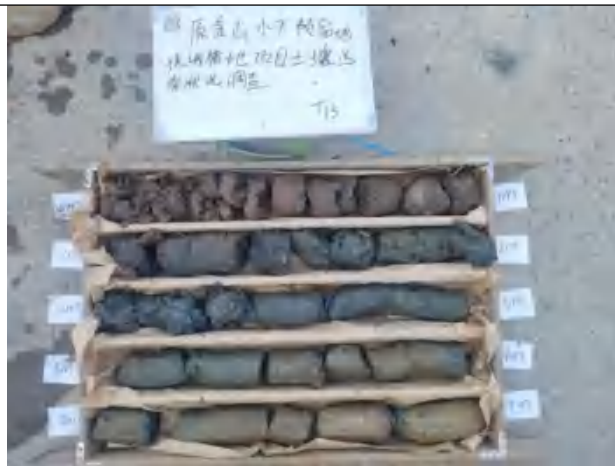
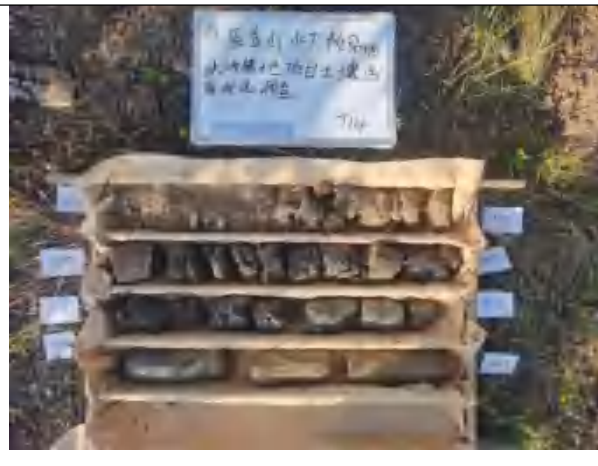
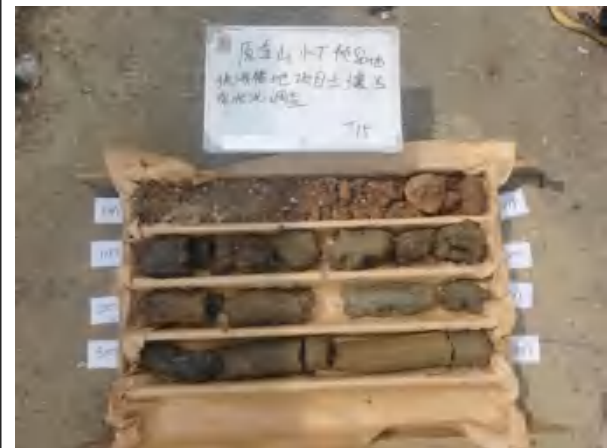
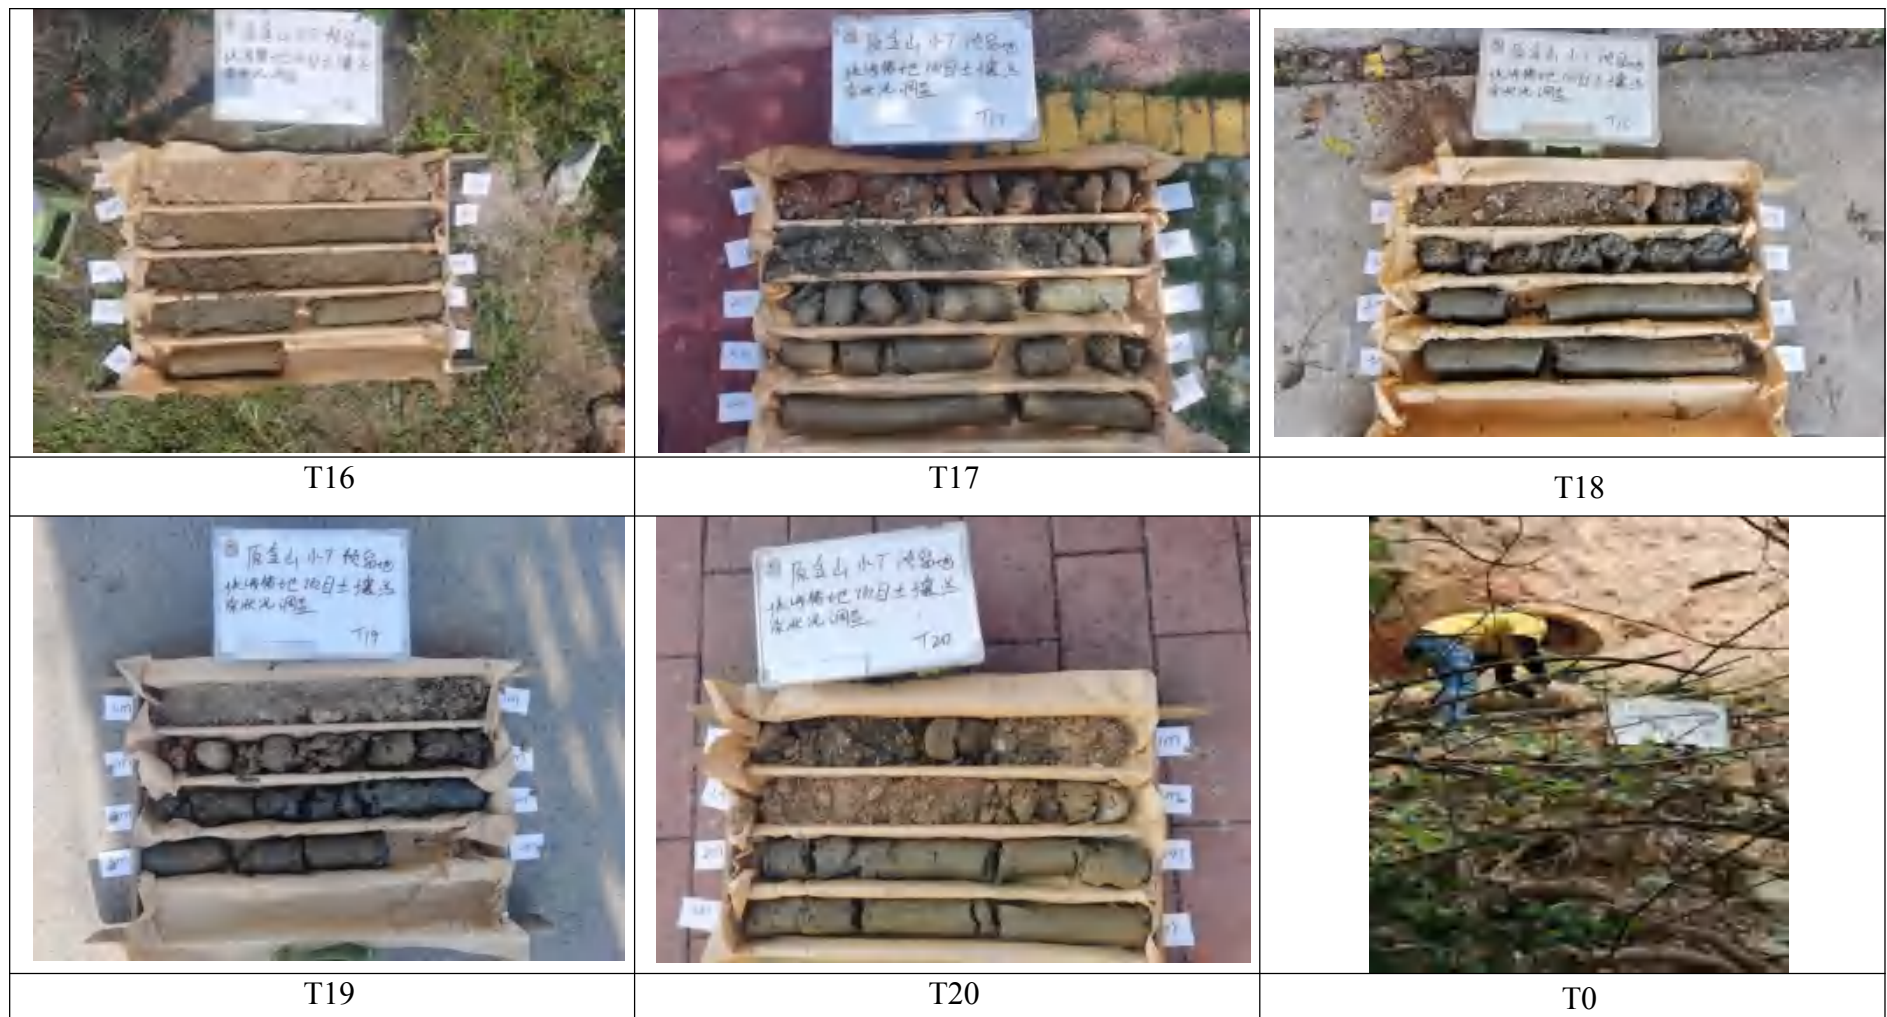
图5.1-1 部分点位岩心箱照片

本项目选择无浆液钻进，全程套管跟进；不同样品采集之间用超纯水对钻头和钻杆进行清洗；钻进过程中揭露地下水时，要停钻等水，待水位稳定后，测量并记录初见水位及静止水位；土壤岩芯样品按照揭露顺序依次放入岩芯箱，对土层变层位置进行标识。

部分点位岩芯箱照片详见下图 5.1-1。

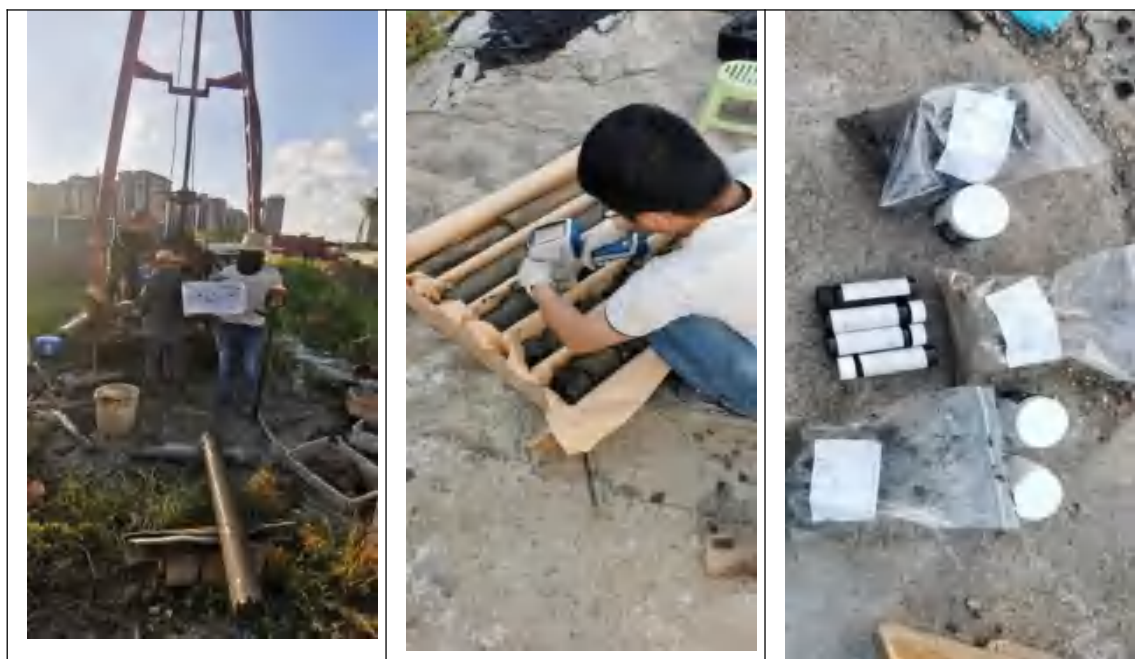
图 5.1-2 土壤样品采集照片（以 T1 点位为例）

重金属样品采集采用木铲，挥发性有机物用非扰动采样器，非挥发性和半挥发性有机物采用不锈钢铲或用表面镀特氟龙的采样铲。

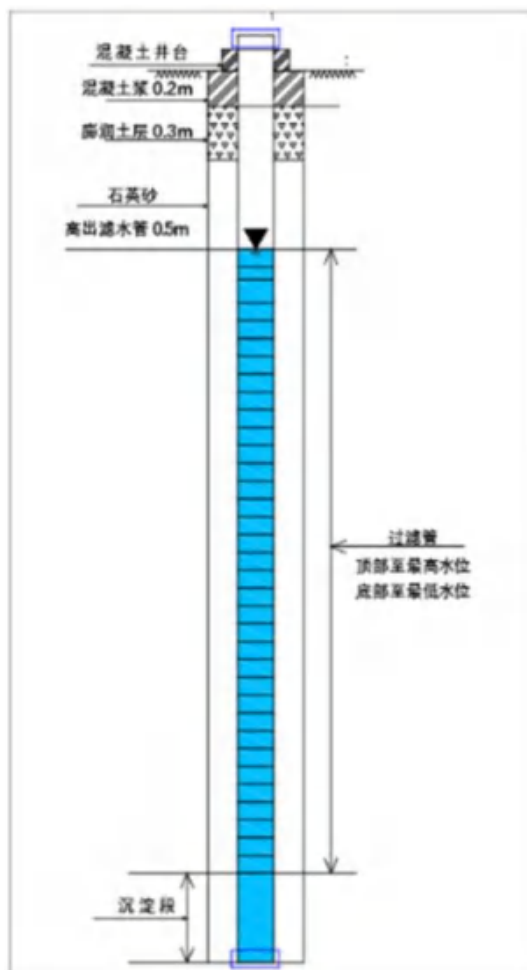
图 5.3-1 地下水采样井结构示意图

地下水采样目的，合理设计采样井结构，具体包括井管、滤水管、填料等。一般情况下采样井结构见图 5.3-1 所示。
