南安市公安局英都派出所业务技术用房及
配套工程地块土壤污染状况调查报告

(送审稿)

调查单位：福建省河山环保科技有限公司

二零二四年 四月

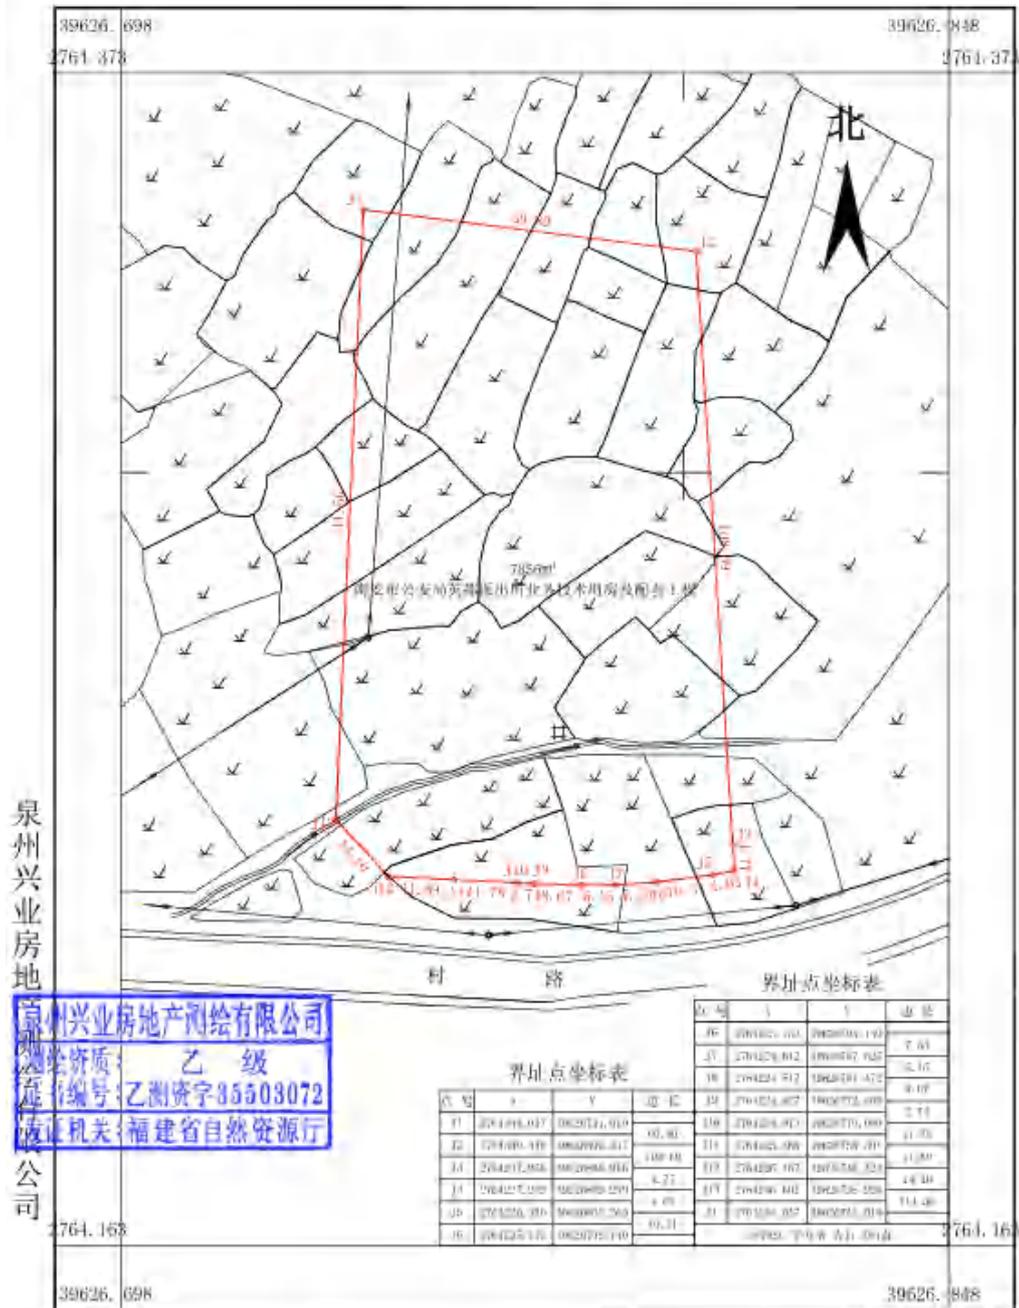
图 2.2-1 地块调查范围图

本次调查范围为地块用地红线范围。本地块占地面积 7856m²，调查范围详见图 2.2-1，拐点坐标详见表 2.2-1。

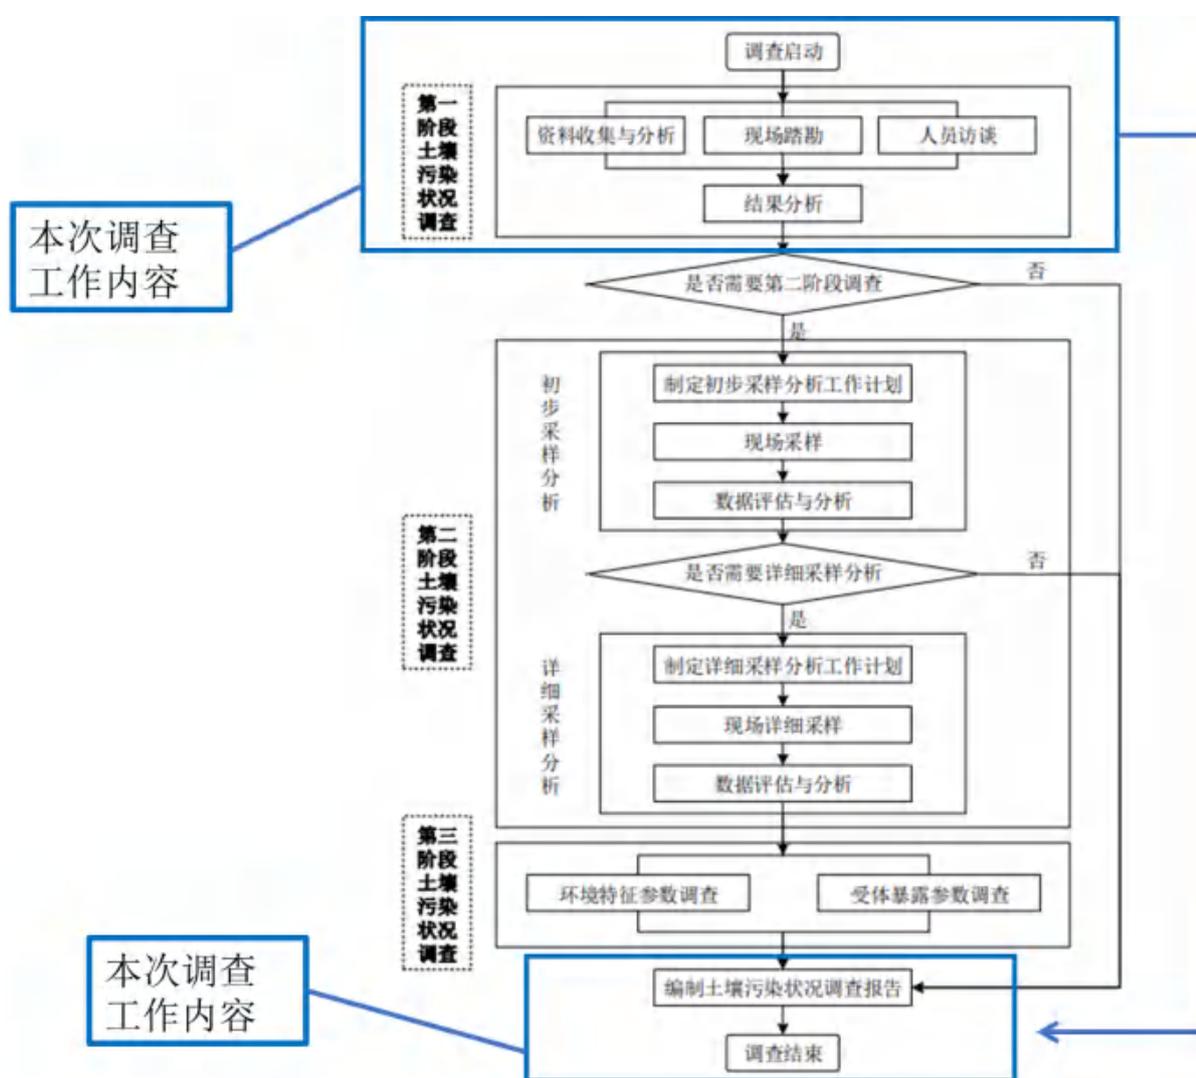
图 2.4-1 第一阶段土壤污染状况调查技术路线图

本次调查工作严格按照《建设用地土壤污染状况调查技术导则》（HJ 25.1-2019）、《建设用地土壤污染风险管控和修复监测技术导则》（HJ 25.2-2019）以及《工业企业场地环境调查评估与修复工作指南（试行）》的要求进行。土壤污染状况调查工作流程见图 2.4-1 所示，蓝色部分表示本次调查阶段。

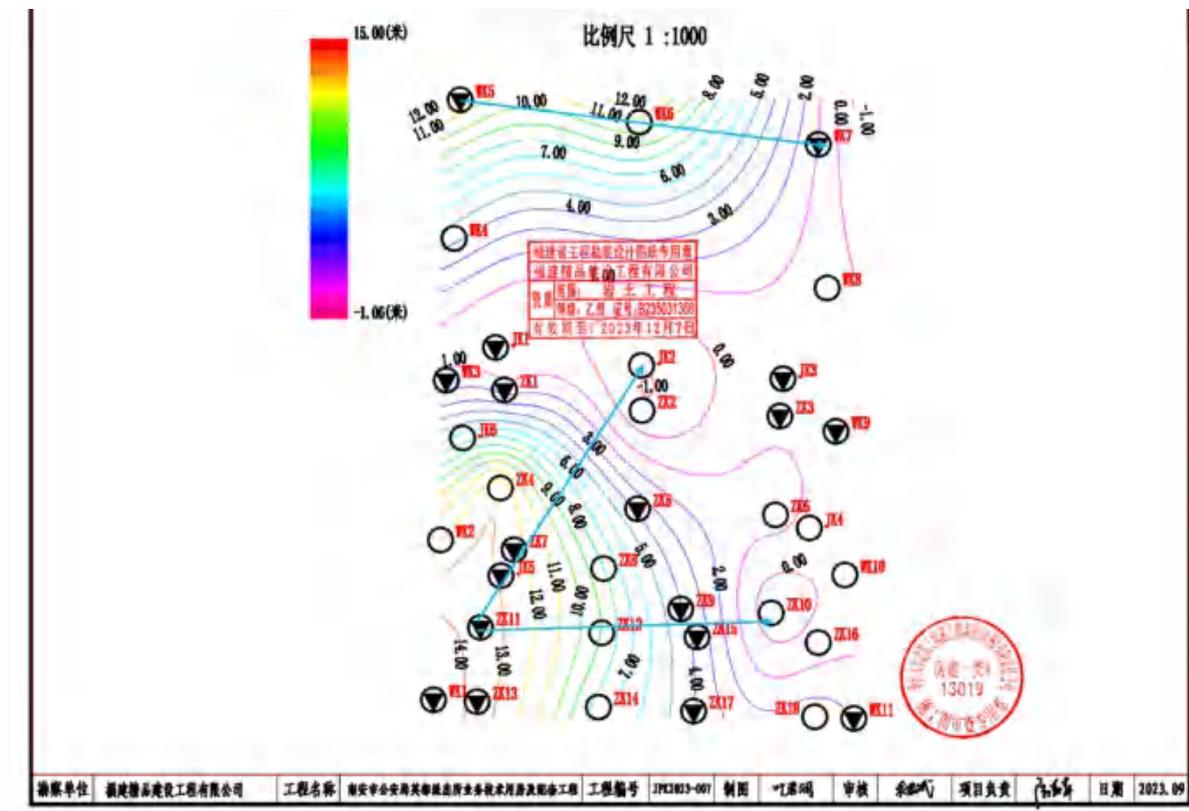
图 3.1-3 地下水流向图

场地地下水按其埋藏条件和性质主要划分为：孔隙潜水、孔隙～裂隙型潜水，据钻探揭示的地层结构分析，场区内卵石层中的孔隙水、残积风化孔隙裂隙水之间无明显分界面，水力联系较密切。①卵石透水性及富水性强，属强透水层；②残积砂质黏性土、③全风化花岗岩、④砂土状强风化花岗岩渗透性具有自上向下增强的趋势，但总体属弱含水层、弱透水层，富水性较差，水量小；⑤碎块状强风化花岗岩、⑥中风化花岗岩裂隙的导水性和富水性主要受构造裂隙特征所控制，差异较大且具各向异性（因场地内基岩裂隙大多呈闭合状态，其透水性及富水性总体较差，但不排除局部基岩破碎带有水量较大的可能），根据《水利水电工程地质勘察规范》GB50487-2008 附录 F，综合评定拟建场地的渗透性等级为中等透水～弱透水地下水主要接受大气降水的直接入渗补给及侧向径流的补给及地下水的侧向及垂直补给，通过蒸发及地下侧向迳流等方式排泄。根据地质调查，拟建场地地下水总体迳流方向顺着原地势大致由西向东方向渗流、排泄。与地表水联系紧密，旱季时地下水补充地表水，雨季时地表水补充地下水。

项目地下水流向见图 3.1-3。

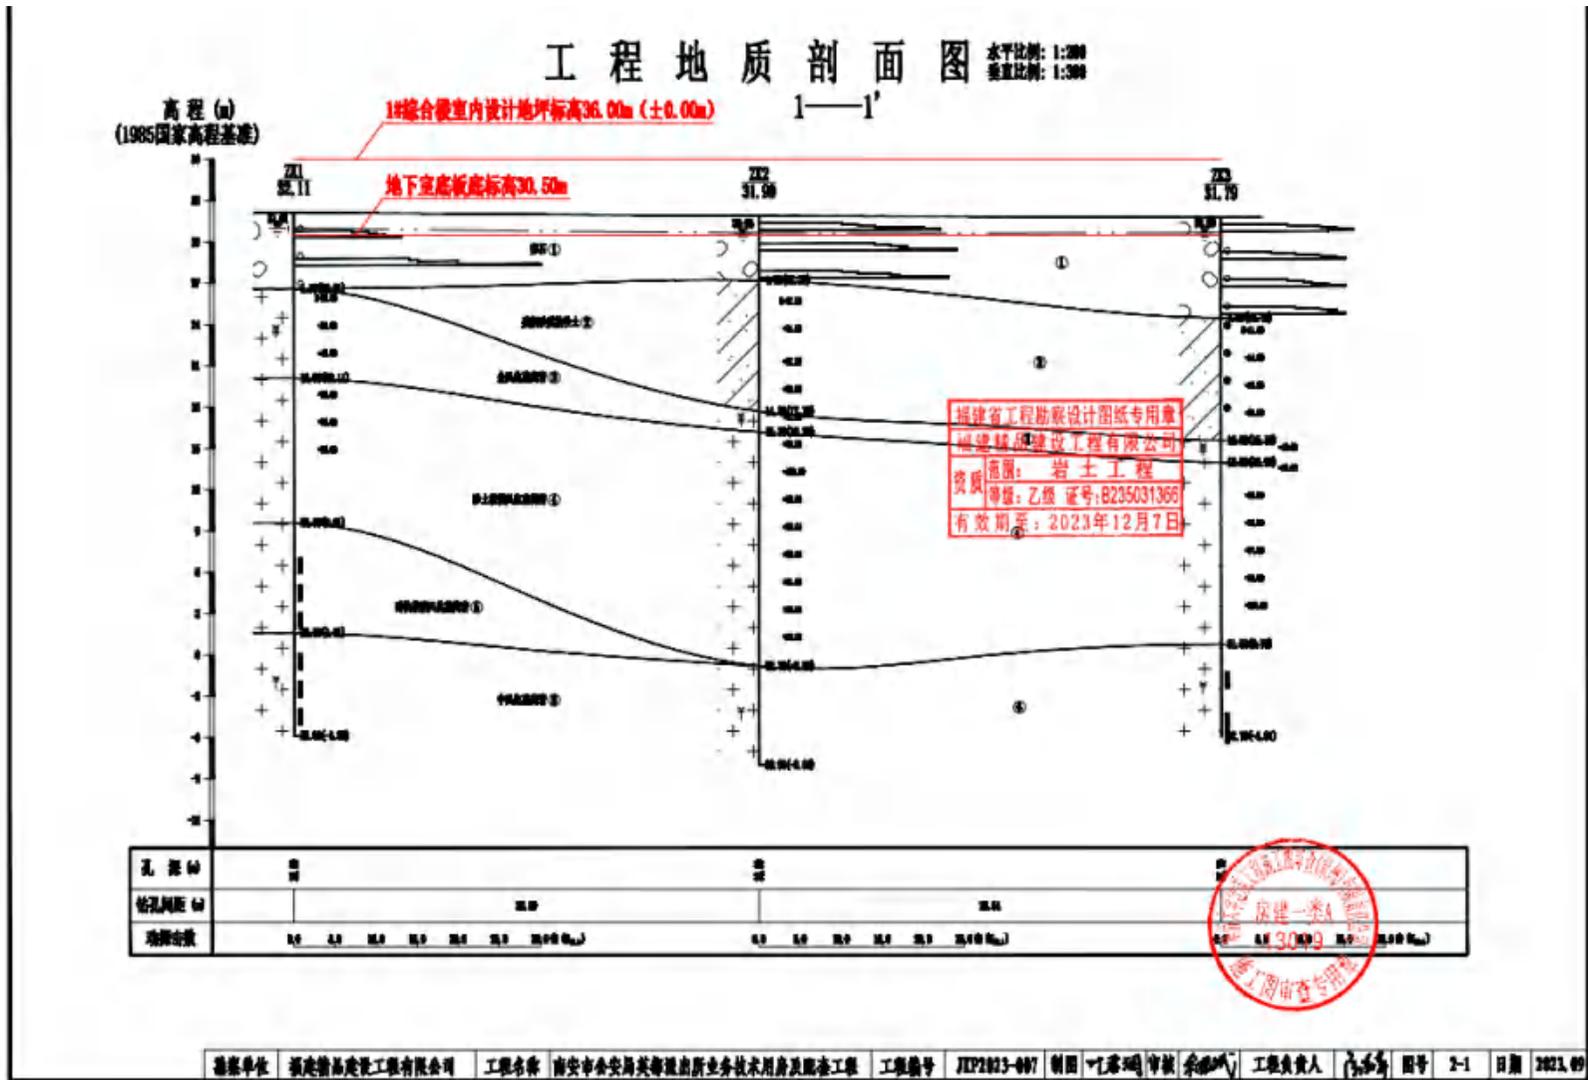
图 3.1-5 典型工程地质剖面图

①卵石 (Q_4^{al-PL})：灰黄色，饱和，主要呈中密-密实状态，层顶局部呈松散~稍密状，大于 20mm 颗粒约占 55~69.7%（根据颗分实验成果），卵石粒径大于 100mm 居多，卵石磨圆度良好，呈次圆状，颗粒级配好，分选性较好，骨架间由中粗砂填充，母岩成分为碎块状强风化花岗岩及中风化花岗岩，冲洪积形成。重型动力触探试验实测击数为 3~30 击，平均击数为 12.7 击；修正击数为 2.9~25.1，平均击数为 11.6。场地内钻孔均有揭露，层厚 4.70~9.70m，层顶埋深 0.00m，层顶标高 31.73~32.31m。

②残积砂质黏性土 (Q_p^{el})：母岩为上侏罗世燕山晚期侵入花岗岩，灰黄、褐黄、灰褐色，湿-饱和，可塑-硬塑状，具中等-低压缩性，成分主要由长石风化的黏土矿物、石英颗粒及云母碎片组成，土中含>2mm 颗粒约为 6.8~15.9%（根据颗分试验成果），原岩结构特征不清晰，遇水易坍塌、崩解，强度降低的特点，无摇振反应，无光泽反应，韧性低，干强度低，风化均匀性差。实测标贯击数为 11.0~29.0 击，平均值为 18.8 击，场地内钻孔除 WK2、WK3、JK6、ZK1、ZK13 未揭露，其余钻孔均有揭露，厚度为 2.90~13.30m，层顶埋藏深度为 4.70~9.60m、层顶高程为 22.41~27.27m。

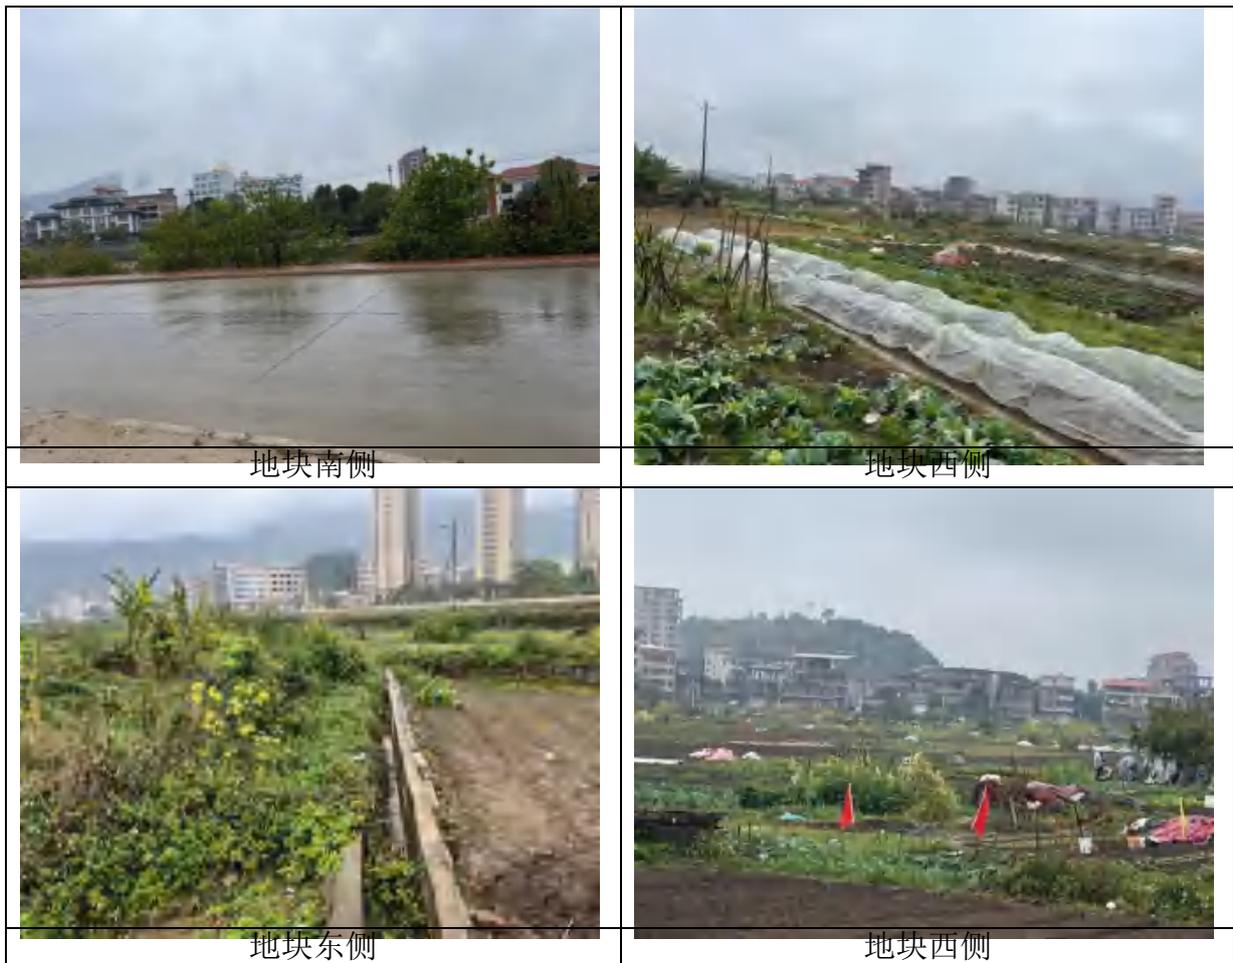
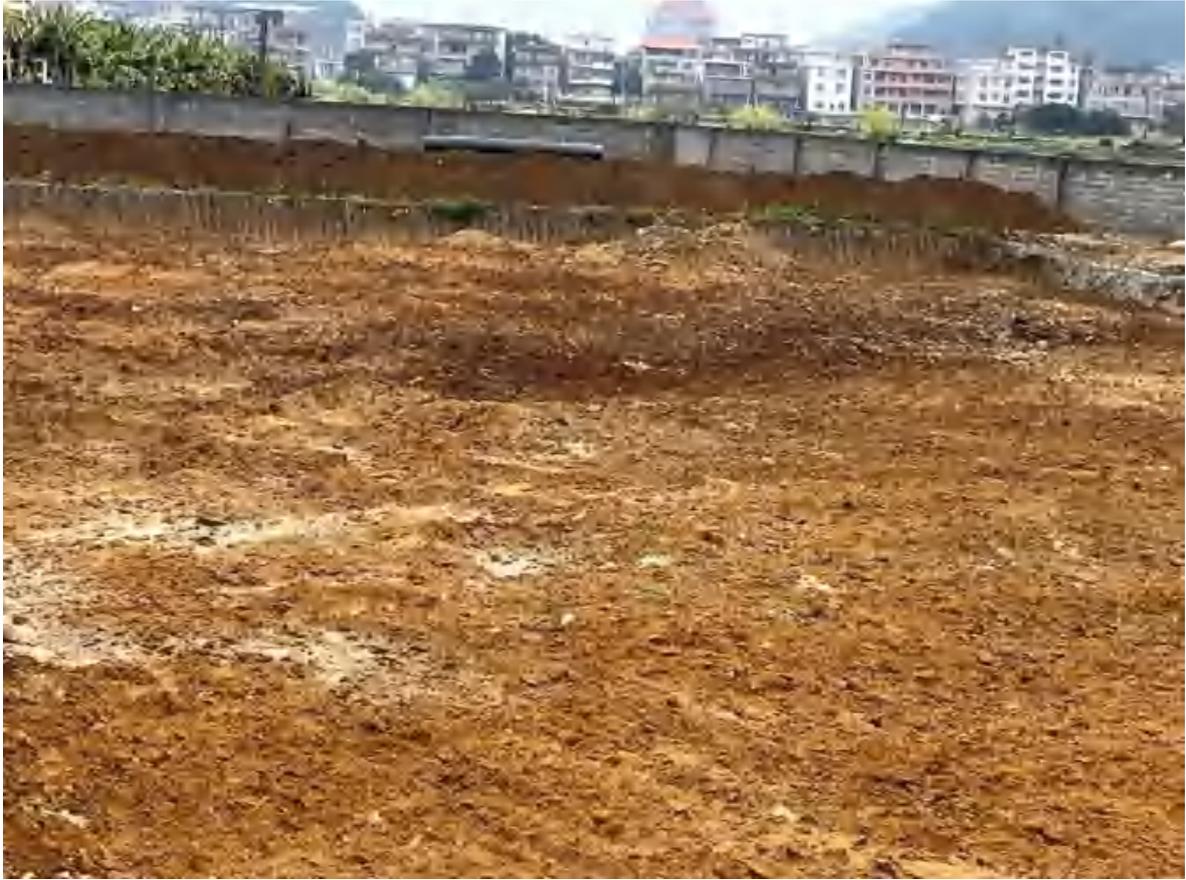
图3.4-1 地块现状照片图（土地平整结束）

现场勘查时，场地为空地，长满杂草，无外来客土。场地内无固体废弃物堆放，无蓄水池，未见污染痕迹，场地内的土壤无明显异味；场地内亦无地下管线、排污管道等设施。目前处于荒地状态。地块使用现状如图 3.4-1 和地块现状航拍全景如图 3.4-2 所示。

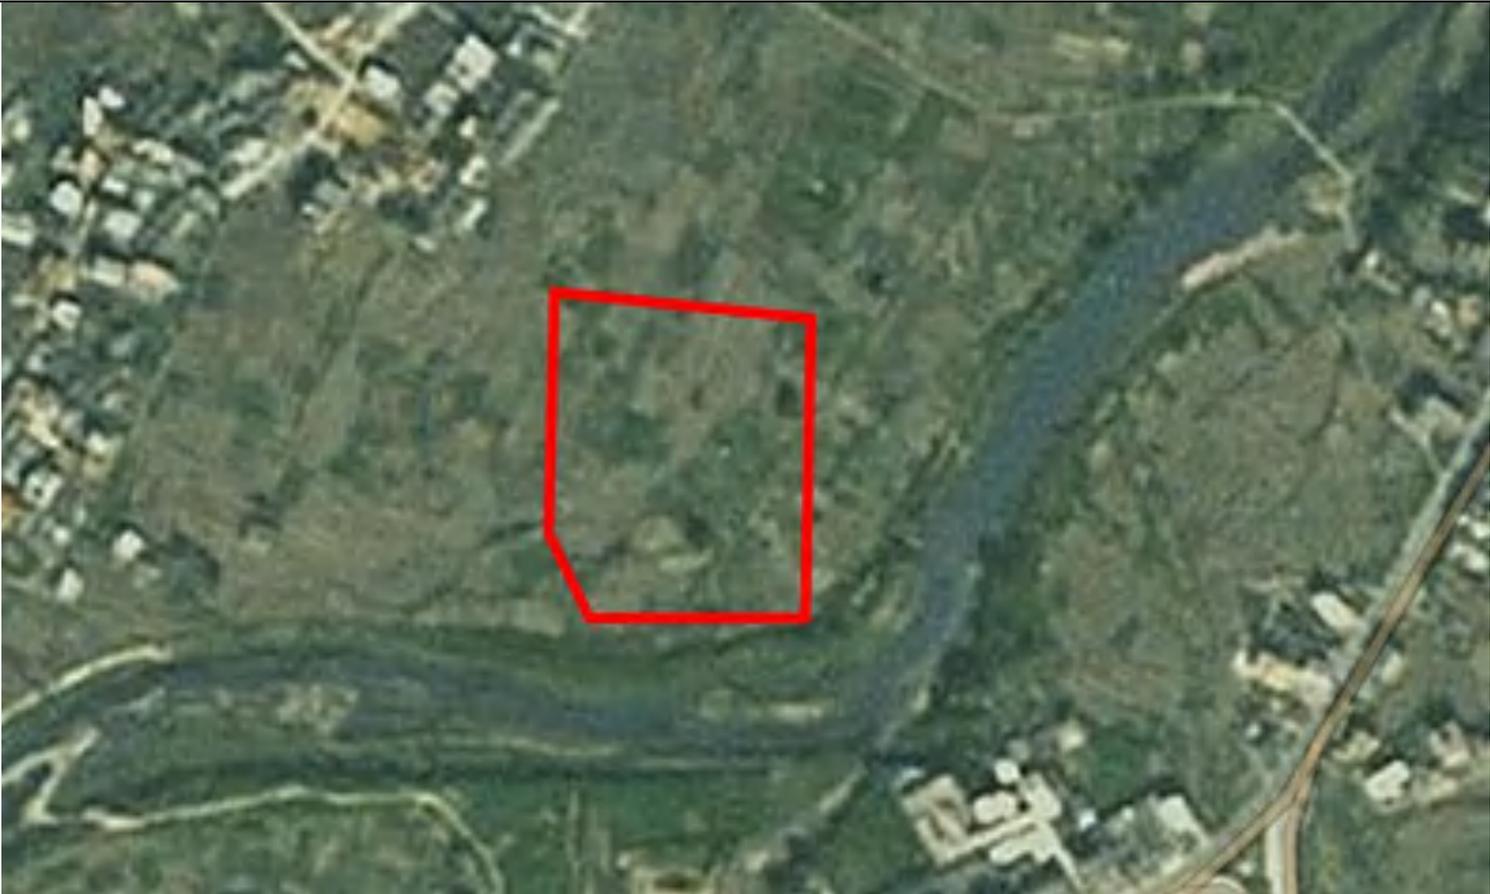
<p data-bbox="882 1206 1048 1238">2014年12月</p>	<p data-bbox="1765 612 2049 919">最早可见的彩色历史影像图是 2014 年 12 月，当前影像资料 and 人员访谈得知本地块主要为农用地，无工业生产。</p>

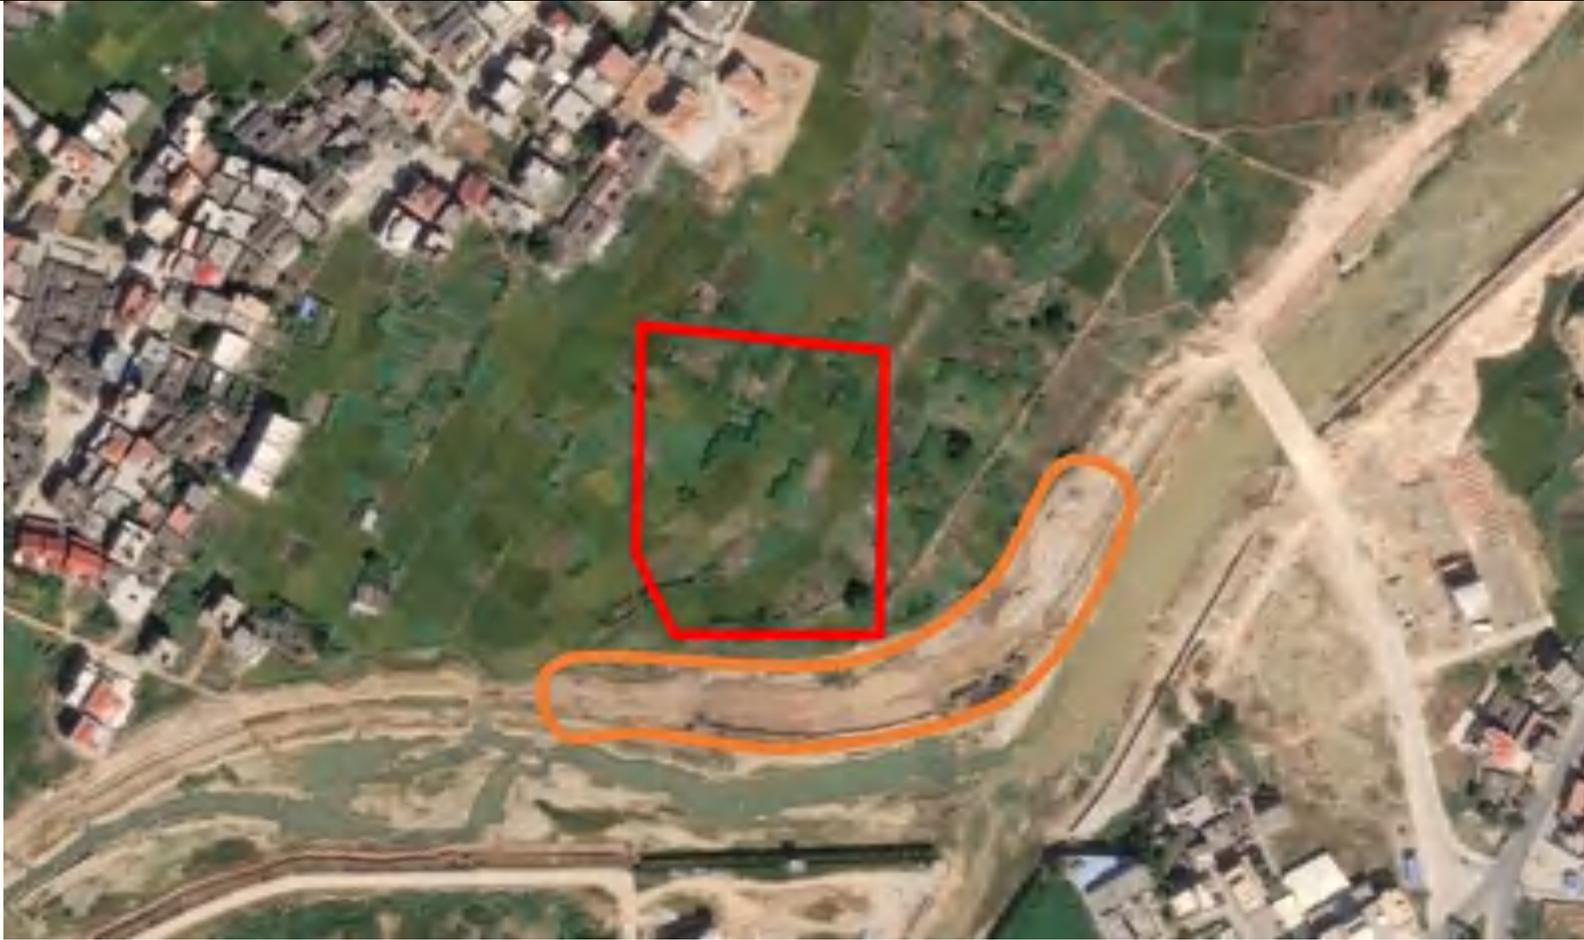
2019年10月

与2018年9月相比，2019年10月的影像资料 and 人员访谈得知对地块南侧溪边的土地进行了硬化和修整。

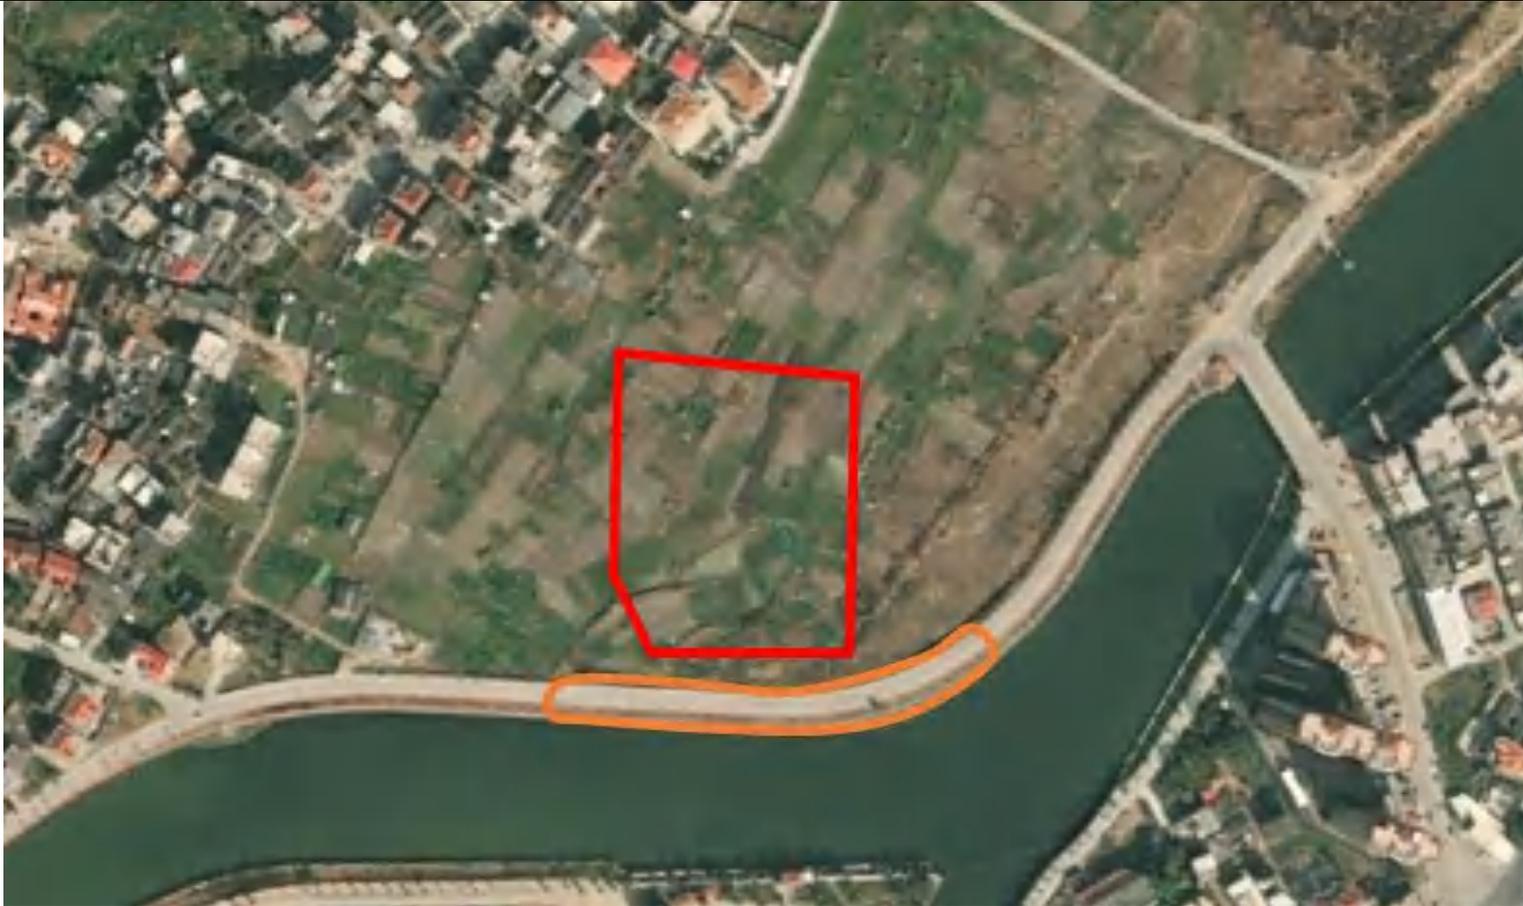
2021年5月

与2020年9月相比，2021年5月的影像图中显示地块南侧溪边的道路英安路已经修平整，道路修建已经完成。

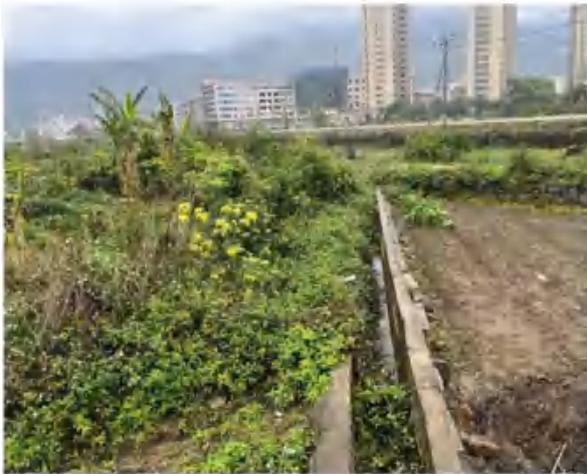
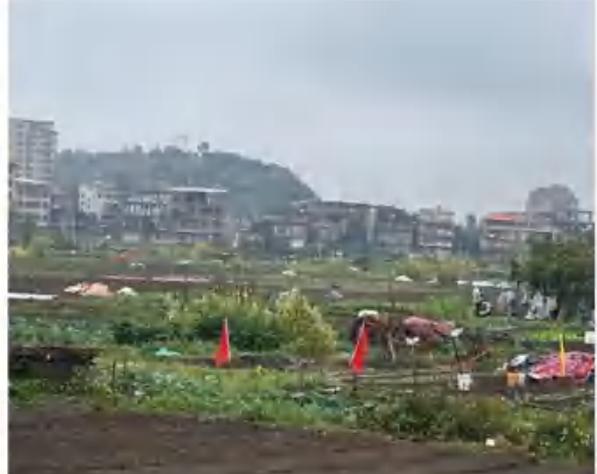
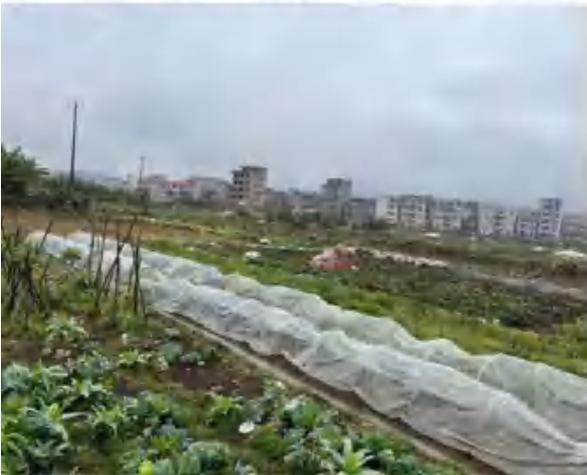
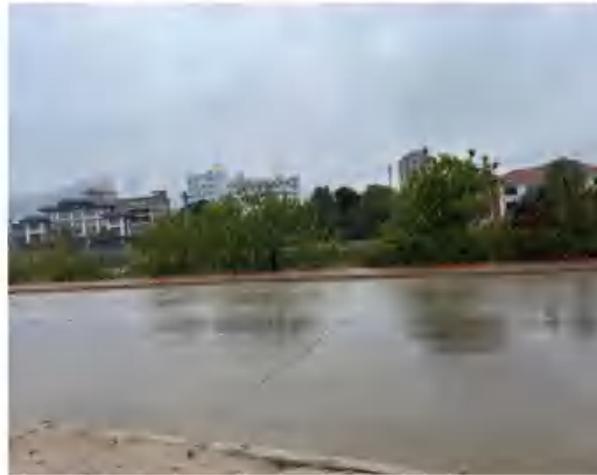
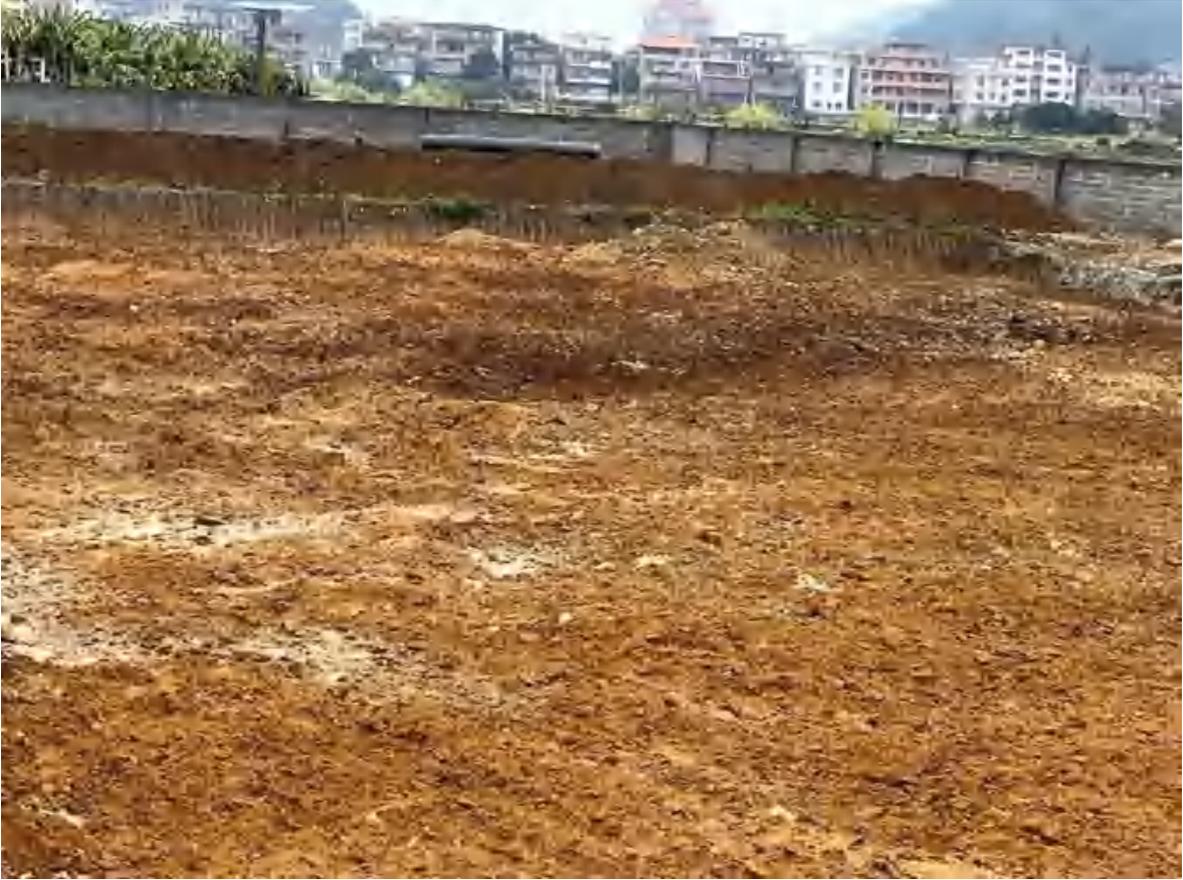
图 5.1-1 地块现场勘察照片（土地平整结束）

序号	主要内容	踏勘结果
1	地块的现状和历史情况	地块的现状和历史情况结果
1.1	可能造成土壤和地下水污染物质的使用、生产、贮存	根据踏勘结果，踏勘期间地块为荒地长满杂草，外围设有围挡，踏勘过程中未发现有毒有害物质的使用、生产和存放，未发现污泥堆肥活动，造成污染的可能性较低
1.2	三废处理与排放及泄露情况	该地块范围内无企业，不涉及工业生产项目，无三废处理和排放
1.3	地块过去使用中留下的可能造成土壤和地下水污染的异常迹象，如罐、槽泄露以及废物临时堆放污染痕迹	现场踏勘时地块内无堆存工业固废，无地表水，拟布点位土壤颜色、气味正常，未见明显污染痕迹；未发现遗留地上的管线设施及各类槽罐、地块内无地下管线设施；无地下构筑物
2	相邻地块的现状和历史情况	相邻地块的现状和历史情况踏勘结果
2.1	相邻地块的使用现况与污染源	东侧、北侧为农田，西侧为规划经二路，南侧为英安路
2.2	过去使用中留下的可能造成土壤和地下水污染的异常迹象，如罐、槽泄漏以及废物临时堆放污染痕迹	现场踏勘时地块周边地表水及土壤颜色、气味正常，未见污染痕迹
3	周围区域的现状和历史情况	周围区域的现状和历史情况踏勘结果
3.1	周围区域目前或过去土地利用的类型，如住宅、商店和工厂等	地块周边以村民住宅、农用地为主
3.2	周围区域的废弃和正在使用的各类井，如水井等	地块周边 1km 内存在村民居住区、小学、农用地等。地块周边村民生活主要使用自来水，不存在水井。
3.3	污水处理和排放系统	无
3.4	化学品和废弃物的储存和处置设施	无
3.5	地面上的沟、河、池；地表水体雨水排放和径流	地块南侧红线外 35m 有英溪

3.6	道路和公用设施	地块南侧紧挨着英安路
4	水文地质和地形描述	水文地质和地形描述
4.1	地块及其周围区域的地质、水文地质与地形应观察、记录，并加以分析，以协助判断周围污染物是否会迁移到调查地块，以及地块内污染物是否会迁移到地下水和地块之外	拟建场地及其附近范围内未发现有明显的构造运动痕迹及全新活动性断裂构造，总体处于地质构造基本稳定区域，防污性能较好，污染物迁移途径少且迁移困难

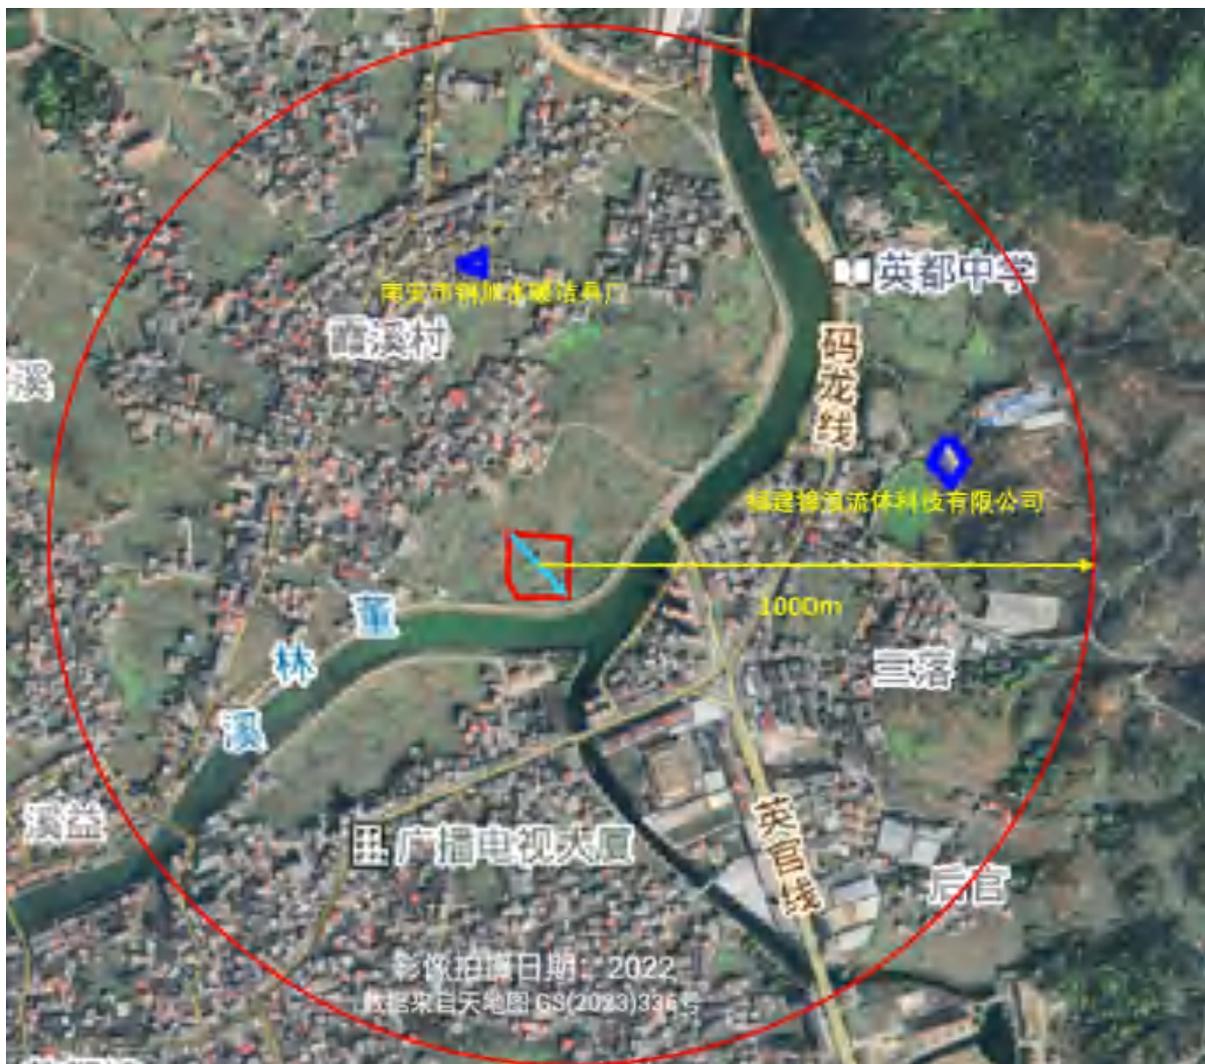
图 5.3-1 地块周边污染源分布图（1km 范围）

序号	污染源	关注污染物	关注原因
1	福建锦浪流体科技有限公司	少量粉尘和废气，边角料，原料喷漆废液	生活废水可能造成的污染；考察粉尘处理和固废长期堆放的影响；
2	南安市钢加采暖洁具厂	粉尘、喷漆、废气、粉末涂料、废活性炭和生活污水	生活废水可能造成的污染；考察粉尘处理和固废长期堆放的影响；

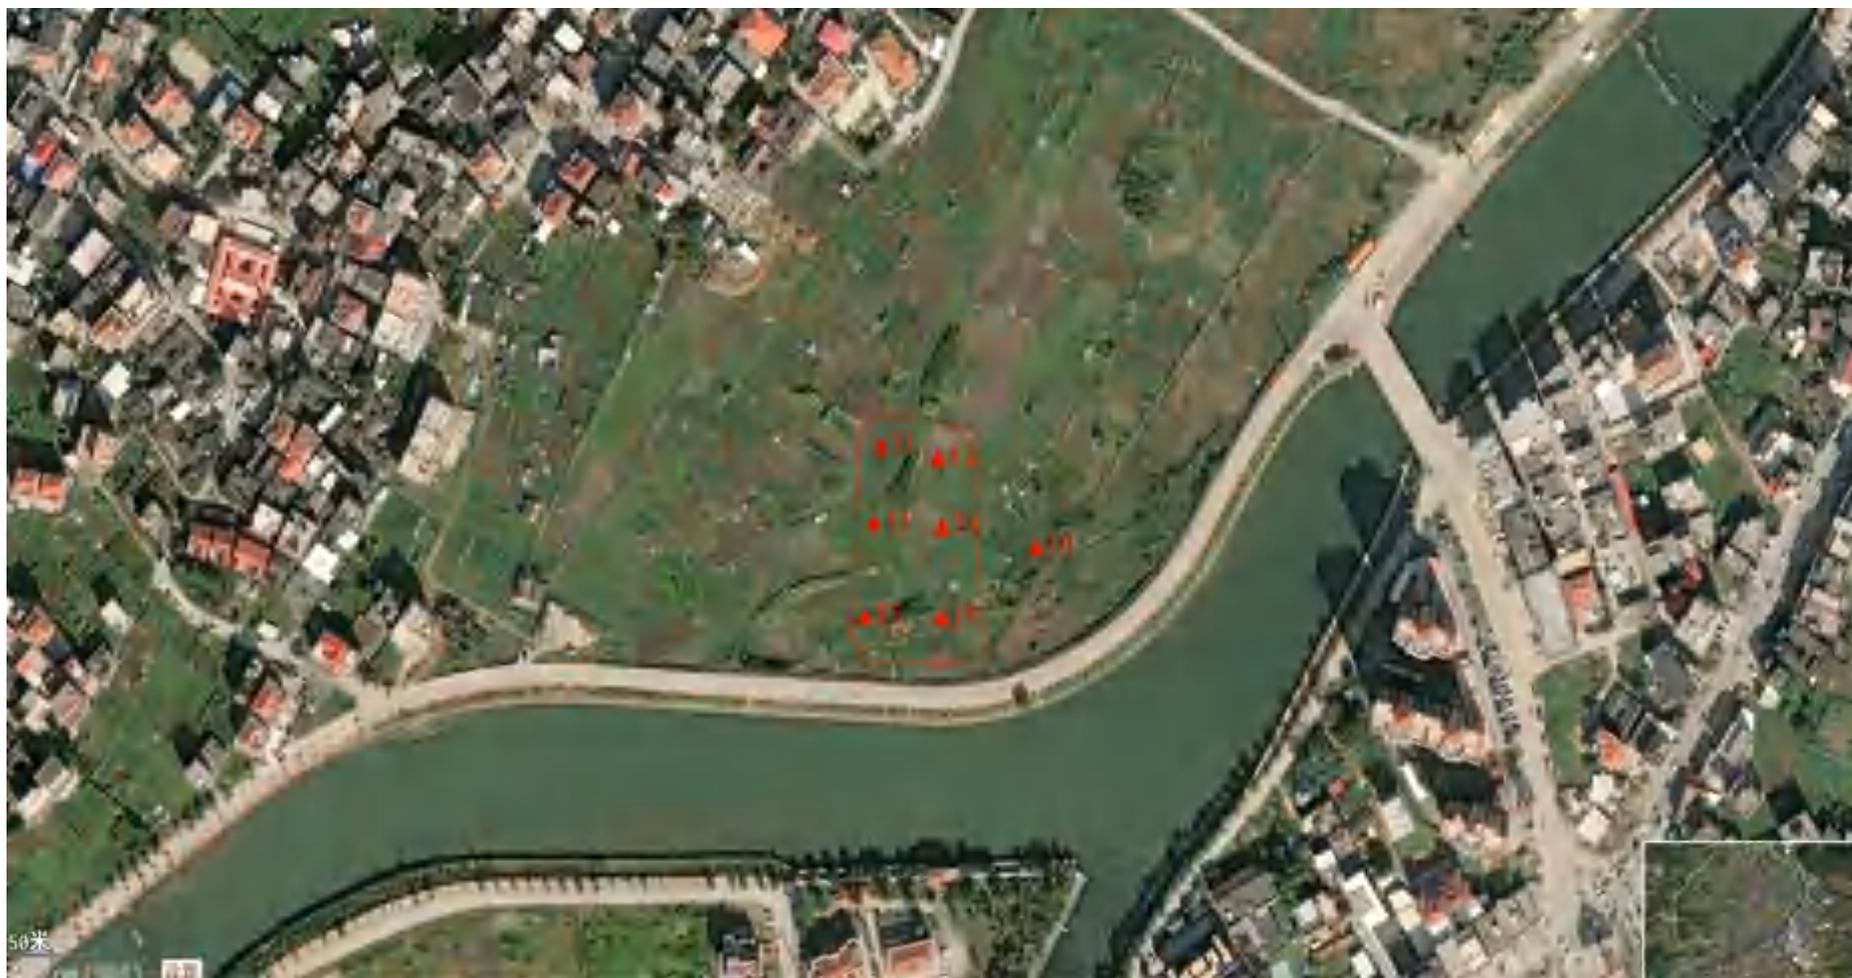
图 5.4-1 土壤采样点位布设图

②对于污染较均匀的地块（包括污染物种类和污染程度）和地貌严重破坏的地块（包括拆迁性破坏、历史变更性破坏），可根据地块的形状采用系统随机布点法，在每个工作单元的中心采样。

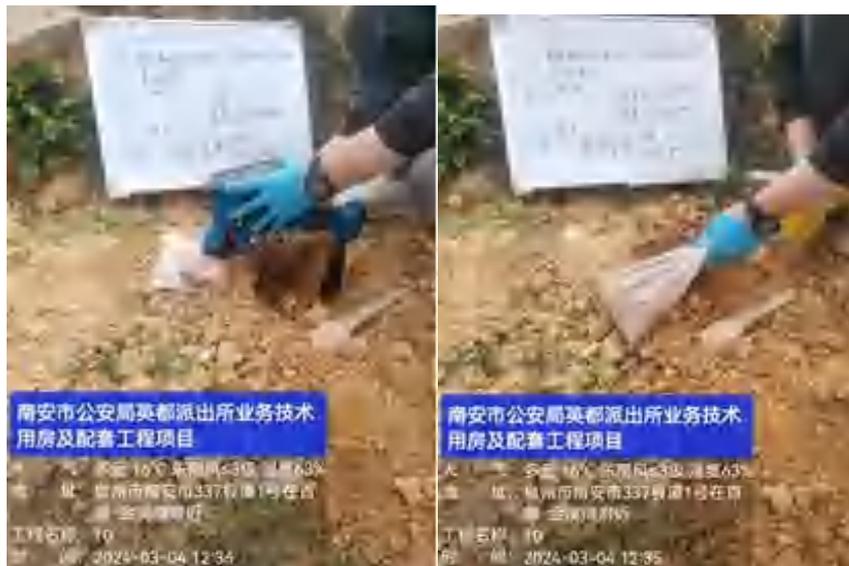
图 5.4-2 XRF 和 PID 快速监测设备现场使用图

现场使用 PGM7340 手持式挥发性有机化合物检测仪快速检测土壤中 VOCs 时（图 5.4-2），采集土壤置于聚乙烯自封袋中，土壤样品体积占 1/2-2/3 自封袋体积，取样后，自封袋置于背光处，避免阳光直晒，将土样尽量揉碎，放置 10 分钟后摇晃或振荡自封袋约 30 秒，静置 2min 后将 PID 探头放入自封袋顶空 1/2 处，密闭自封袋，记录最高读数。取样后在 30min 内完成快速检测。
