福建永泰抽水蓄能电站工程 竣工环境保护验收调查报告

建设单位：福建永泰闽投抽水蓄能有限公司

调查单位：福建省环境保护设计院有限公司

2024年4月

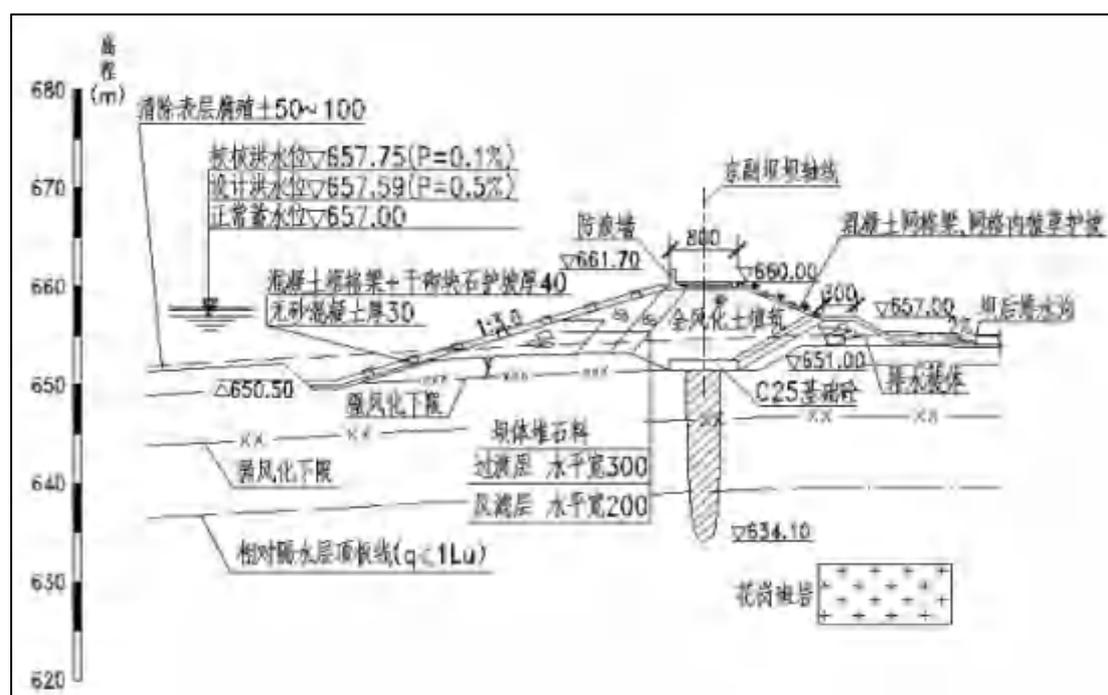
图 2.10-1.东副坝环评阶段典型断面图

坝体填筑材料从上游往下游分别为上游堆石料、过渡层、反滤层、全风化土填筑区、下游反滤层、下游过渡层，下游排水棱体。上游堆石区顶宽 4m，上游坡比 1:2.5，下游坡比 1:0.75；全风化土填筑区上游坡比 1:0.75，下游坡比 1:2.2；全风化土填筑区与堆石区之间设反滤层和过渡层，水平宽度分别为 2m、3m；为改善坝体排水条件，全风化土填筑区下游设堆石排水棱体，坝顶高程 656.50m，顶宽 3m，上、下游坡比均为 1:1.5。大坝上游面设厚为 0.4m 的干砌块石护坡，下游面为混凝土框格梁植草护坡。

大坝基础采取如下防渗措施处理：两岸及河床采用帷幕灌浆，深度达到基础相对隔水层($q \leq 1Lu$)以下 5m，并不小于 0.5 倍的坝前水深，灌浆孔距一般为 2m，遇断层或破碎带处加密至 1m。坝基防渗体与两岸防渗体相接。

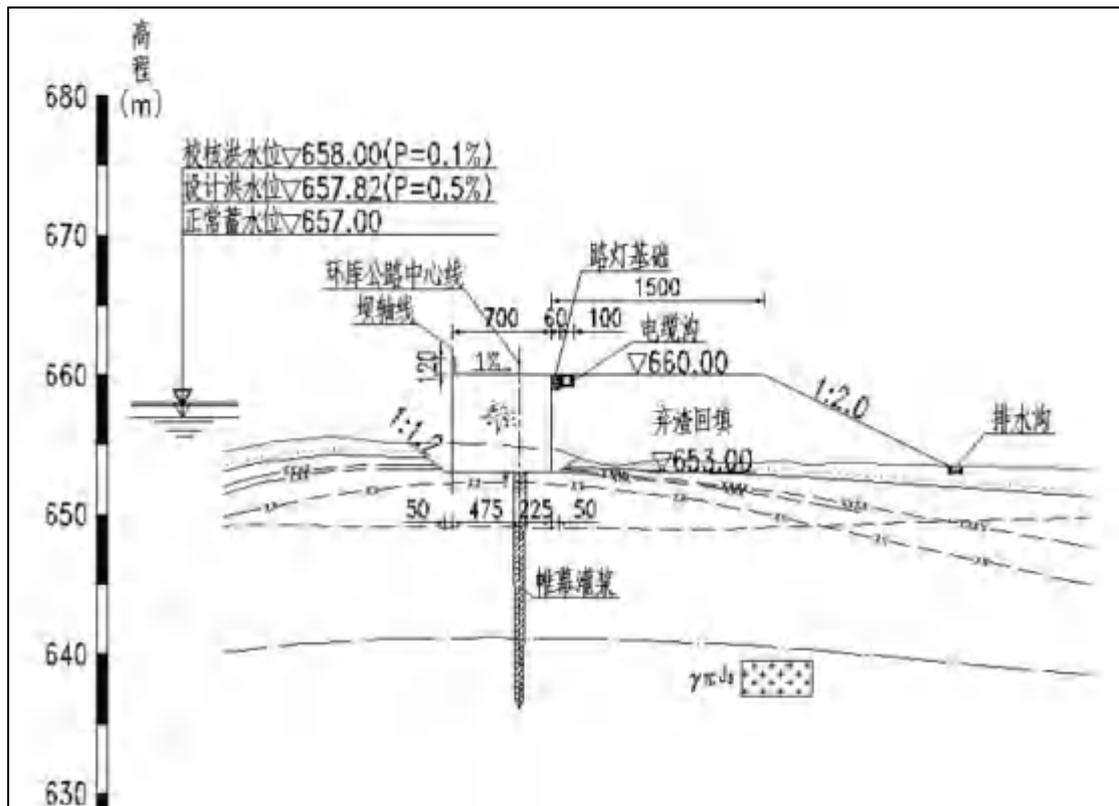
图 2.10-2.东副坝实际典型断面图

实际施工阶段，东副坝采用混凝土重力坝，坝顶高程 660.00m，坝顶宽 7.00m，上游设钢筋混凝土防浪墙，墙顶高程 661.20m，最低建基面高程约 653.00m，最大坝高约 7.0m，坝顶长度 45.0m，共分 3 个坝段，全部为挡水坝段，不设溢洪道，坝体上下游面均为竖直面。坝体下游采用弃渣回填，平台顶宽 15m，坡比 1: 2。

大坝基础采取如下防渗措施处理：两岸及河床采用帷幕灌浆，深度达到基础相对隔水层($q \leq 1Lu$)以下 5m，并不小于 0.5 倍的坝前水深，灌浆孔距一般为 2m，遇断层或带处加密至 1m。坝基防渗体与两岸防渗体相接。坝基帷幕灌浆中心线上下游各布置 2 排固结灌浆，孔间距 3m，入岩 5m，钻孔竖直，对裂隙密集带及其他较软弱部位加强固结灌浆处理，固结灌浆孔距可加密至 1.5m。

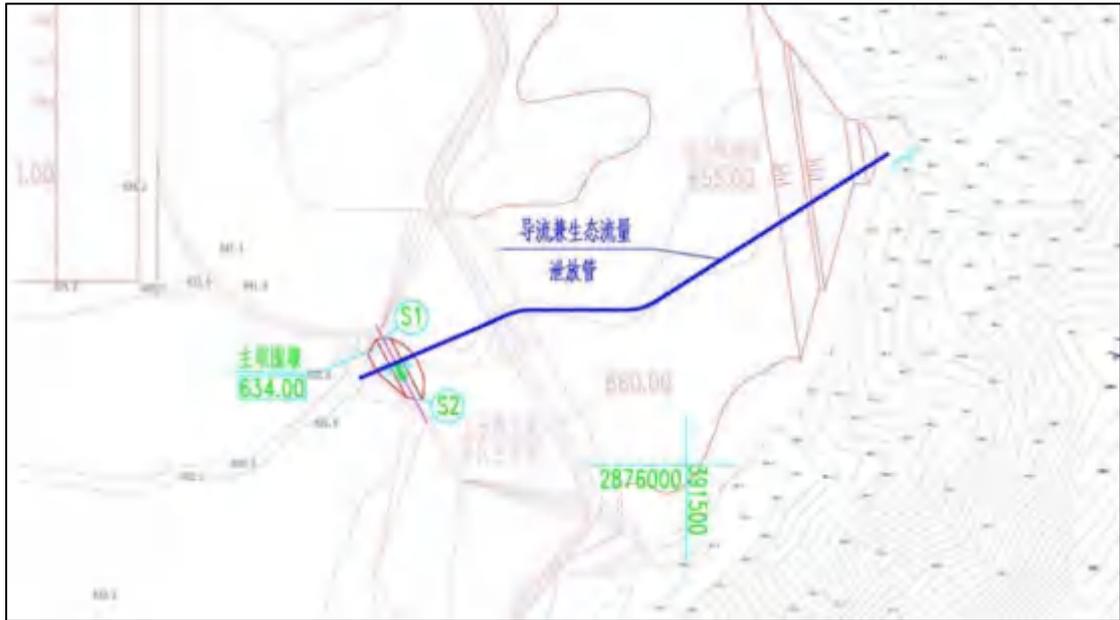
图 2.10-3.环评阶段上水库生态泄放管平面布置图

环评阶段，上库生态流量泄放管拟结合上库导流沿主坝底部预埋 2 根直径为 0.3m 的钢管，永久期利用一根钢管作为生态流量泄放管。其导流进口中心高程为 630.00m，出口中心高程为 622.45m，涵管长约 400m，平均设计坡率 1.9%，永久运行期生态流量泄放管进口中心高程为 634.00m。末端设有阀门，放水钢管阀门全开时，可满足下泄流量不低于 0.01m³/s 的要求。

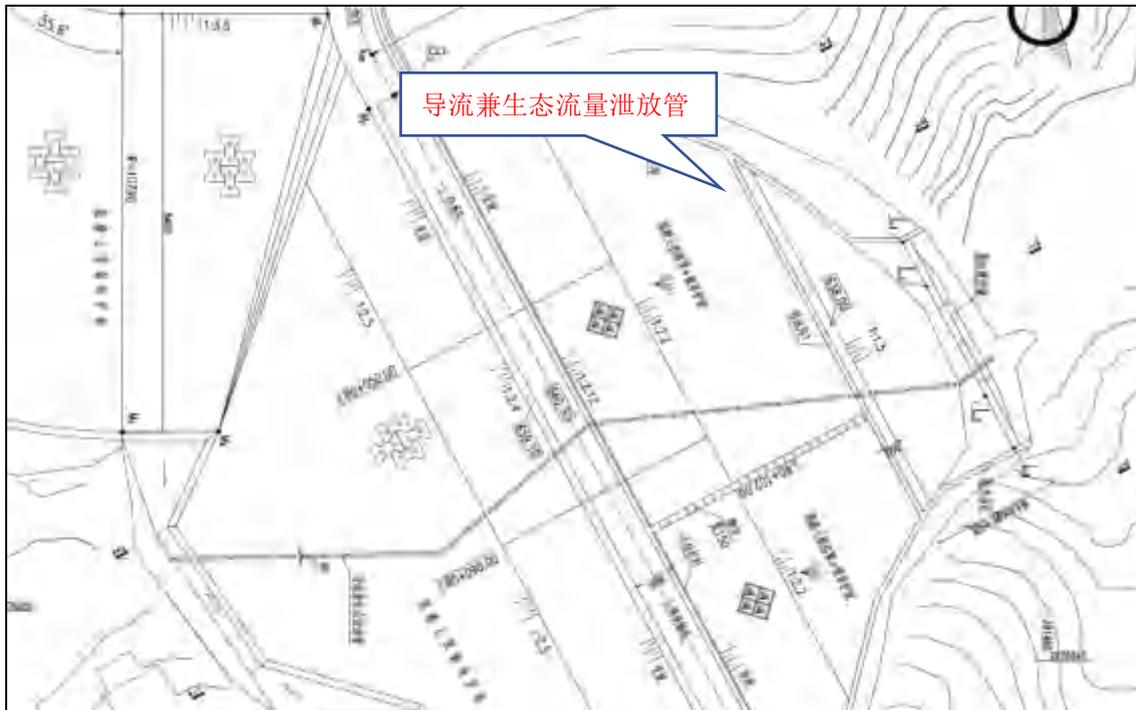
图 2.10-4.实际上库生态泄放管平面布置图

实际施工阶段上库导流兼生态下泄钢管沿主坝底部埋设，生态下泄管道其进口中心高程为 634.0m，出口中心高程为 625.0m，管道全长 200 m，平均设计坡率为 2.6%，钢管直径为 0.6m，在导流完成后进行改建，末端变径接直径 65mm 钢管，死水位时阀门全开下泄能力约为 0.016m³/s，末端设有阀门，可通过调节阀门来控制下泄流量，在末端安装流量安装了在线监测设施并进行了联网

本工程为抽水蓄能电站，运行期耗水主要为水库蒸发、渗漏损失以及业主营地生活用水，年平均为 73.0 万 m^3 ，占上、下水库坝址以上多年平均来水量的 1.2%，综合可以看出工程建成后对区域水资源量影响较小。上库主坝底部埋设了导流兼生态下泄钢管，满足生态下泄流量不小于 $0.01\text{m}^3/\text{s}$ 的要求，工程运行对上库坝址下游的用水和水文情势影响很小。而下水库除少量来水被水库蒸发、渗漏损失以及业主营地生活用水所消耗外，绝大部分的来水均通过了下库生态泄放管 and 溢流表孔等下泄至坝址下游，故工程运行对下库坝址下游的用水和水文情势影响很小。

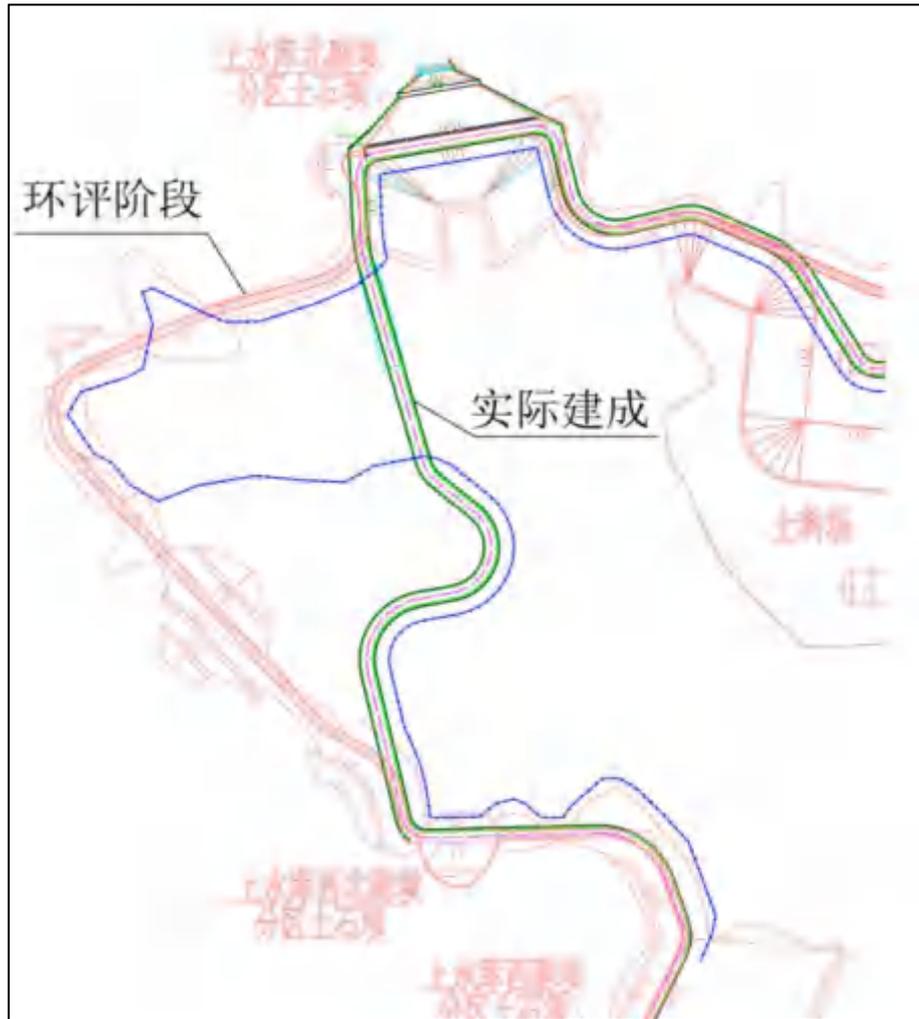
图 2.10-5.环库公路线路对比图

由于环库公路位于永久用地红线内,其线路变化不会导致施工期新增和改变敏感目标,工程线路的变化也未对位于征地范围内、水库淹没区外需要就地保护的珍稀植物的产生影响。同时由于环库公路北副坝至西北副坝路改桥,线路发生变化长度约为 400m,环库公路全长减少 122m,减少了路基的开挖量、水土流失和对工程占地内的植被破坏,对环境的影响是有利的。

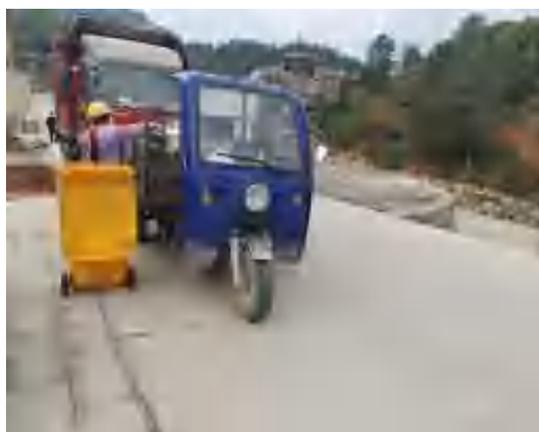
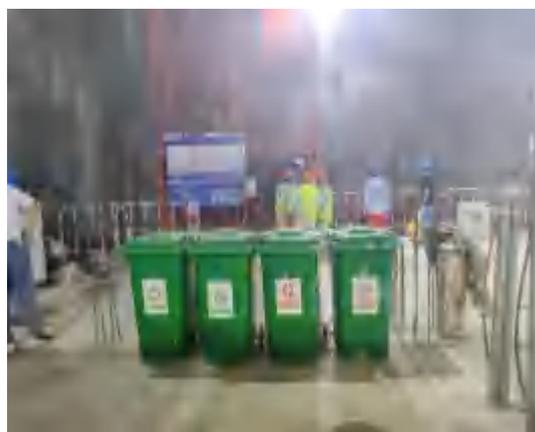
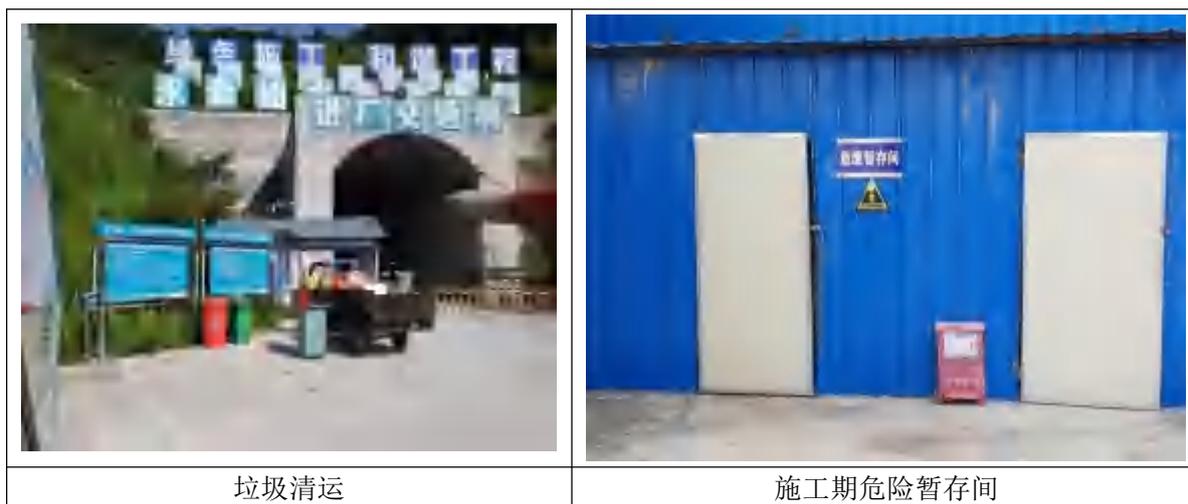
图 4.7-1.施工期固体废物处置措施

时期	固废种类	代码	去向
施工期	生活垃圾	/	白云乡岭下村和凤际村村委会定期清运
	建筑垃圾及生产废料	/	部分回收利用，剩余运至弃渣场
	弃渣	/	弃渣场
	危险废物	900-210-08 900-214-08	福建省三明辉润石化有限公司和福清市发强特种油有限公司处置

垃圾清运

施工场地垃圾收集桶

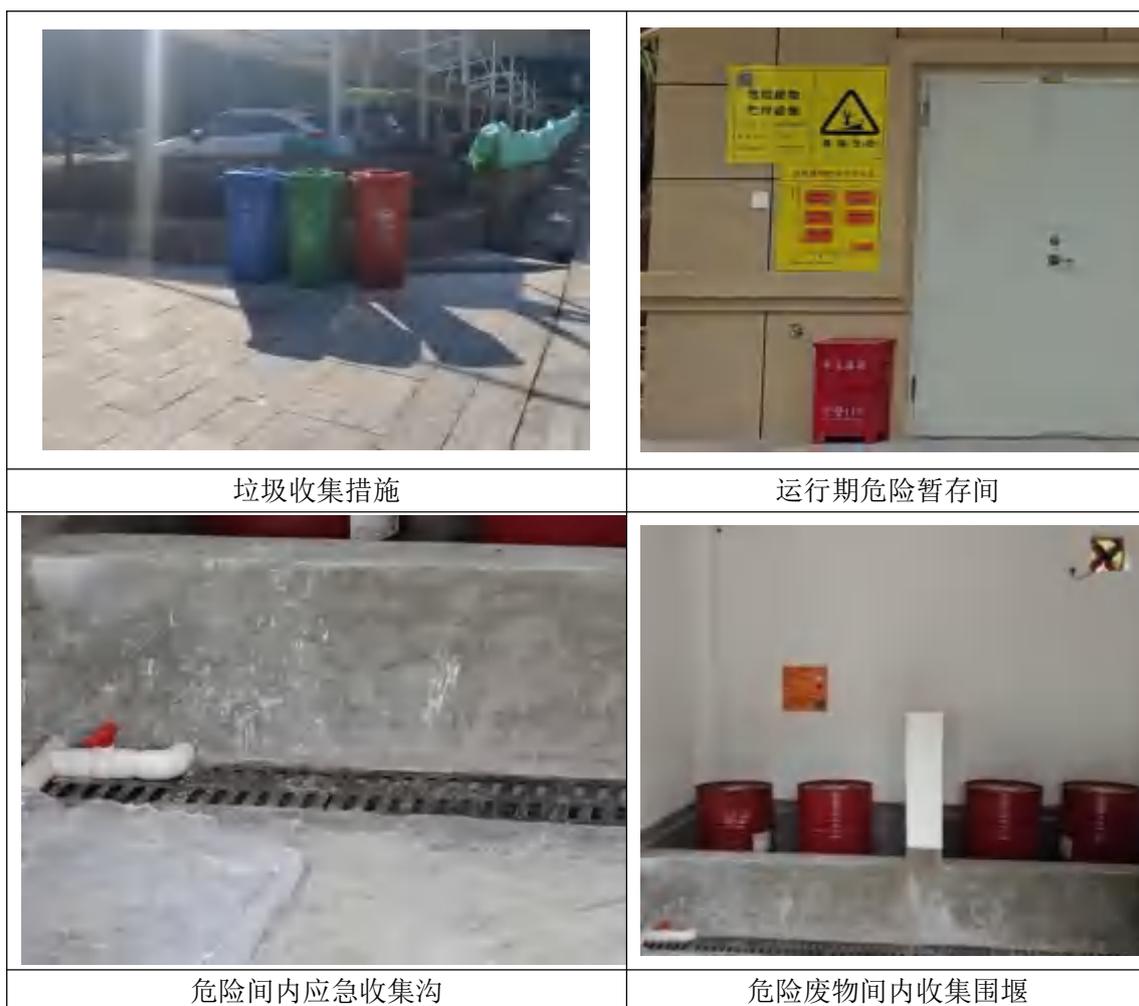
图 4.7-2.运行期固体废物处置措施

时期	固废种类	代码	去向
施工期	生活垃圾	/	白云乡岭下村和风际村村委会定期清运
	危险废物	900-210-08 900-214-08 900-220-08	福建金榕能源科技开发有限公司转运处置

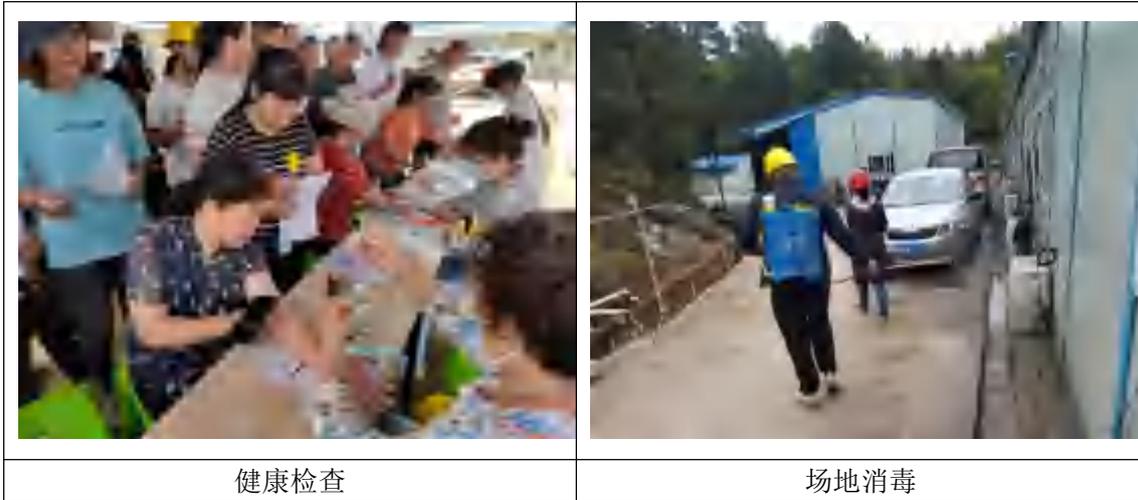
图 4.8-1.施工期人群健康保护措施

实施阶段采取的人群健康保护措施包括环境卫生清理、环境卫生及食品卫生管理和卫生防疫 3 个方面。施工单位在各类临时用地在开挖、平整、建筑等施工前进行了消毒处理，在各个施工生活区每年定期采取消毒、杀虫等卫生措施。施工期定期检查各生活区及办公区、厂区业主营地饮用水源、垃圾堆放点、公共厕所等地的环境卫生管理。从事餐饮工作的人员均取得了卫生许可证，并定期进行体检。各施工单位成立了专门的清洁队伍，负责施工区、办公区、生活社区的卫生清扫工作。在施工人员进驻工地前，各施工单位对施工人员进行全面的健

康调查和疫情建档，调查和建档内容主要包括年龄、性别、健康状况、传染病史、来自的地区等。施工期内根据疫情普查情况定期进行疫情抽样检疫。

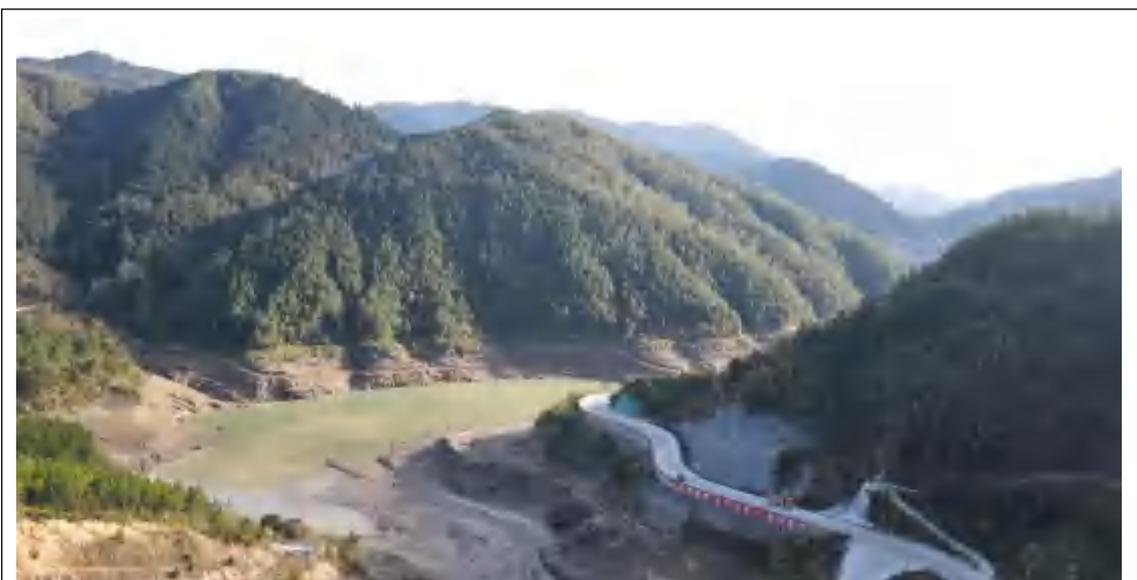
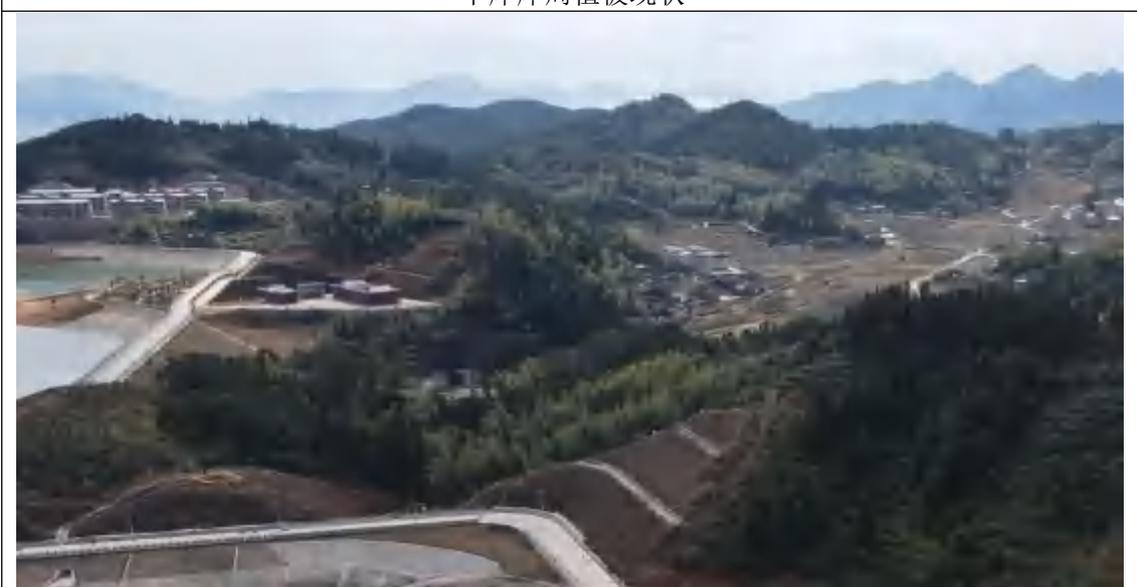
图 5.1-1.工程主要用地周边植被现状

另外本工程对弃渣场边坡、临时施工场地和施工道路两旁边坡进行了植被恢复等，对区域内的生物量 and 生产力都起到了一定对弥补作用。虽然工程的建设占用了一定面积的林地，但由于这几种植被类型在本区域分布广泛、分布面积大，其作为背景化植被、具有较高的景观优势度的性质不会发生改变，因此工程的建设对本区域植被生态系统完整性产生影响可以接受的，工程建设后周边陆域生态系统完整性 and 服务功能能够保持。

下库库周植被现状

上库库区周边植被现状

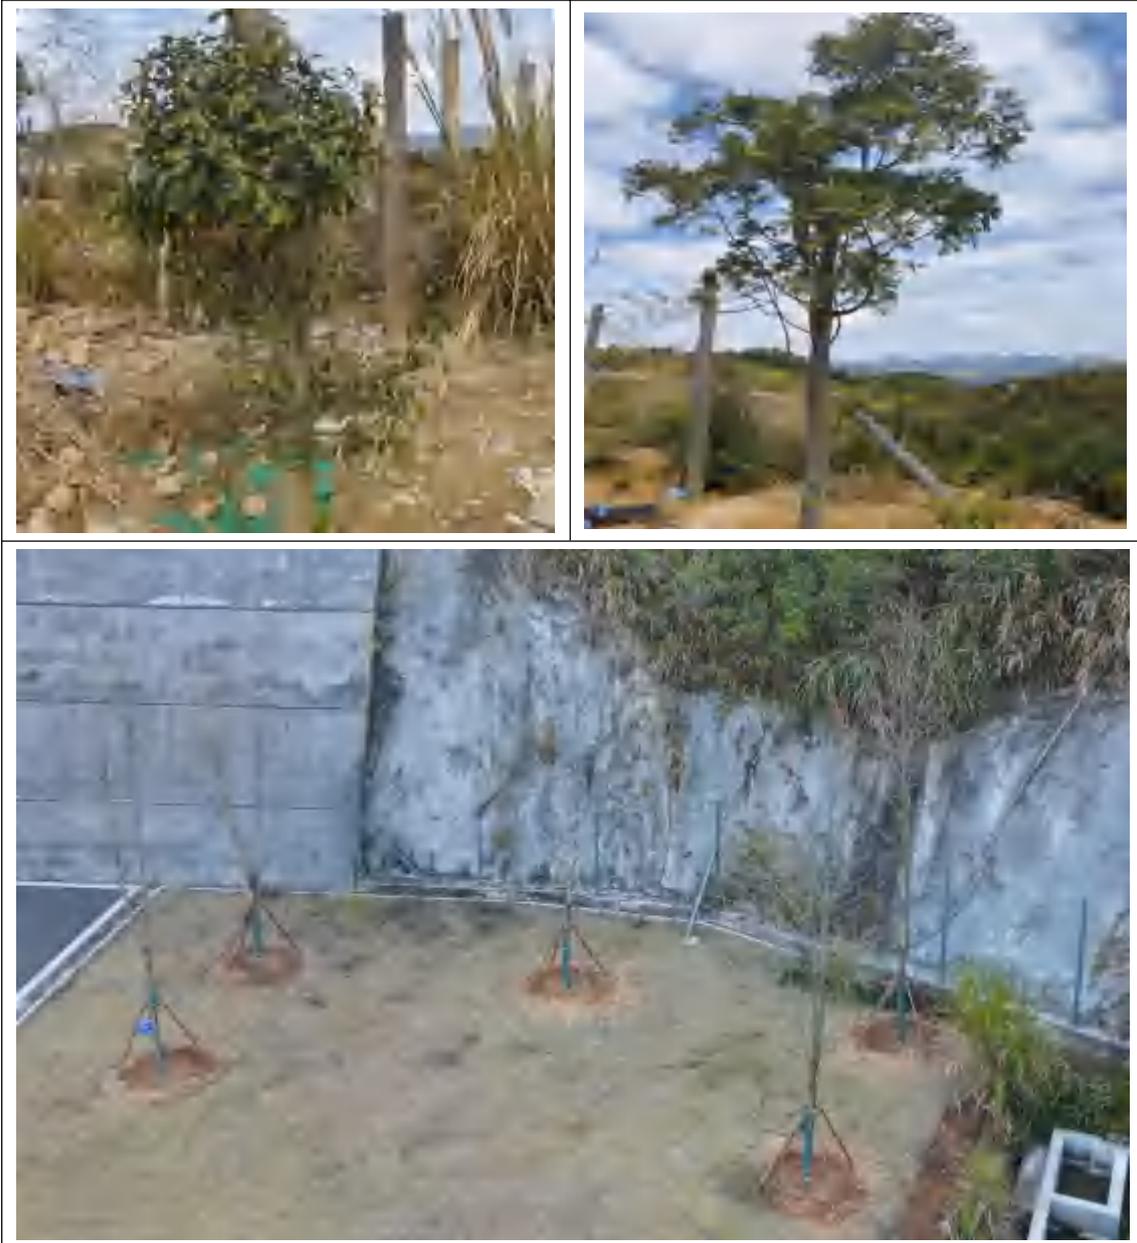
图 5.1-2.移植名木古树现状

根据现场调查，虽然本工程开工前对名木古树制定了专项移植方案，并委托了专业单位进行移植，但是由于移植时的气候原因、树木本身特性和后期养护等问题，被移植的珍稀树木中，上库仅剩余 2 株植株存活，下库仅剩余 5 株喜树存活。对于征地范围内采取就地挂牌保护的 19 株油杉（上库）以及 11 株喜树（下库）目前仍长势良好，工程占地外的 19 株油杉（上库 16 株，下库 3 株）也依然长势良好。说明本工程建设对该区域内的名木古树产生了一定影响，但本工程开工前已根据环评要求对名木古树采取了移植保护措施，并委托专人进行，可是由于客观原因被移植的名木古树存活率并不高，无法避免的导致了调查范围内名木古树的减少。故应进一步加强对目前还存活的珍稀植物的养护工作，且建设单位已发文告知林业主管部门存在移植的名木古树未能存活的情况。

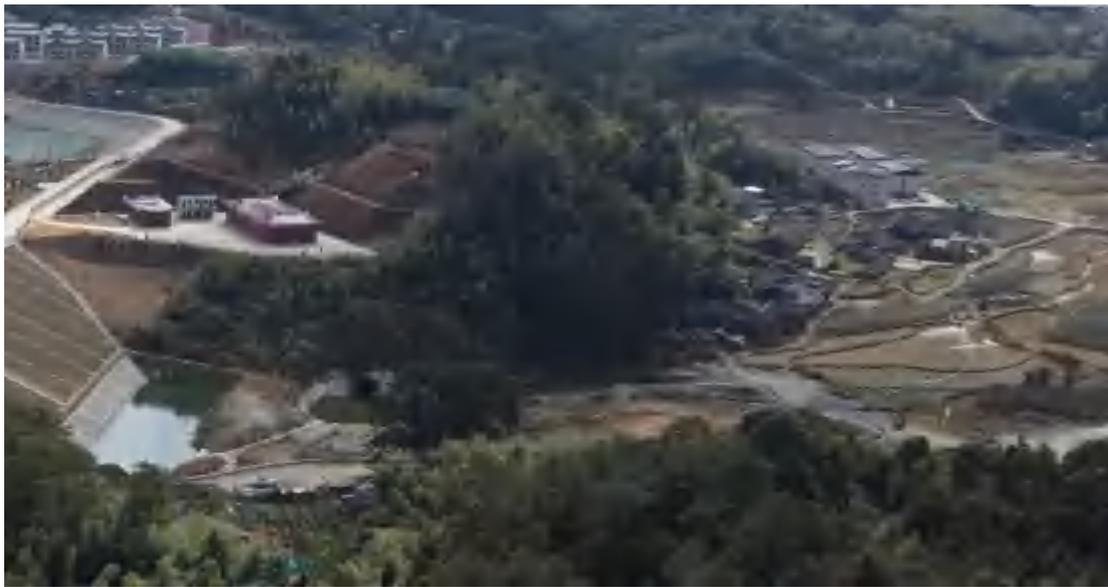
图 6.1-1.西副坝外排水现状

☆2 上水库坝前的总磷为 0.02mg/L，而☆5 白云溪下洋河汇入口上游约 500m 处的总磷均值为 1.05mg/L，可见☆5 点位处的总磷超标是受其他支流的影响。由于西副坝外侧的积水需通过西副坝排水洞排入了下洋河中，而西副坝外侧的积水主要来源于凤际村的汇水，目前凤际村的面源污染较为严重，这可能导致了☆5 白云溪下洋河汇入口上游约 500m 处的总磷超标。

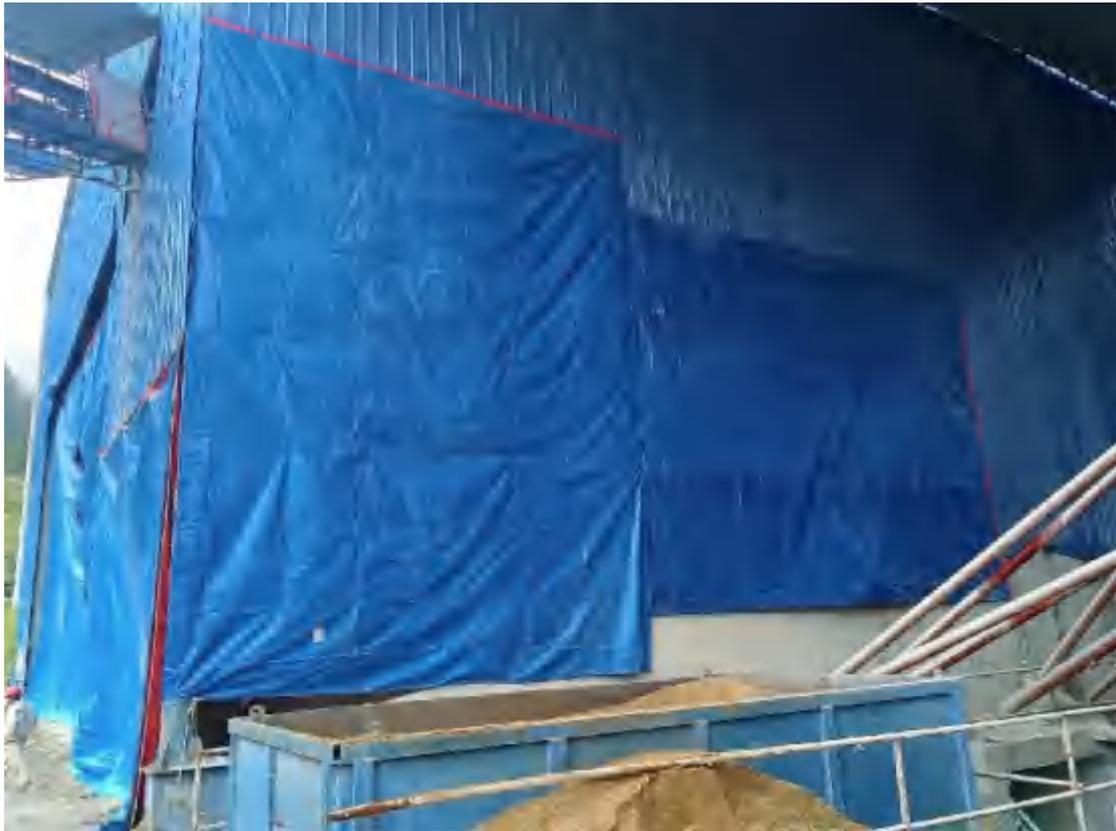
图 13.6-1.整改后的照片

抽水蓄能电站 C3 标段承建的砂石料加工生产线和混凝土搅拌站均在生产经营。检查砂子料仓时，砂子加工后经传送带进入料仓，料仓建有围挡和顶棚遮盖，但顶棚和围挡接缝见有 2 处明显的开口，围挡也见有 3 处较大的开口未密闭，砂子进入料仓后下料环节有明显扬尘，经接缝处的开口及围挡开口等散出，影响外环境。”，施工单位收到决定书后迅速组织整改，对顶棚和围挡的开口进行了密封，并将改正情况书面报告至了福州市生态环境局。
