莆田市协昇体育用品有限公司
成型鞋生产扩建项目（扩建一条成型线及
现有三条成型线）
竣工环境保护验收监测报告

建设单位：莆田市协昇体育用品有限公司

2024年5月

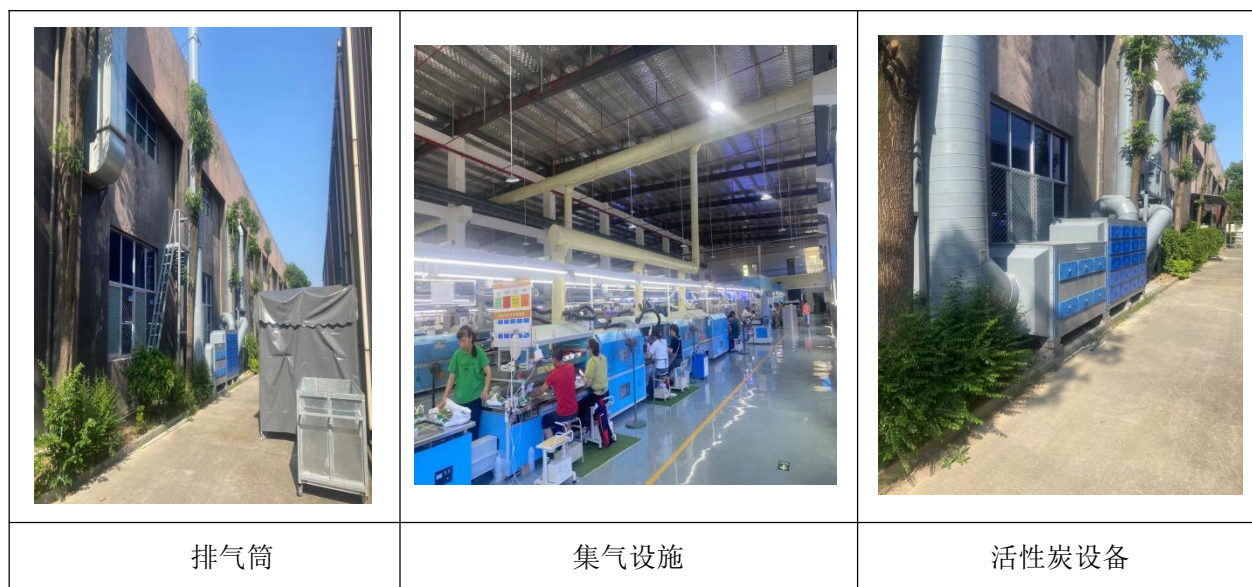
图 5.2-2 废气处理设施照片

本项目扩建一条成型线位于 6#厂房，且废气处理并入原有 1#成型线、2#成型线、3#成型线共用一套活性炭吸附处理设备，由于废气并入一套活性炭处理设备，无法针对扩建成型线单独采样、监测。故本次废气验收按照 6#厂房 4 条成型线一并验收。项目产生的大气污染物主要为成型线上胶、烘干、贴底、补胶、烘线机、整理清洁过程中会产生有机废气；食堂厨房产生的油烟废气。

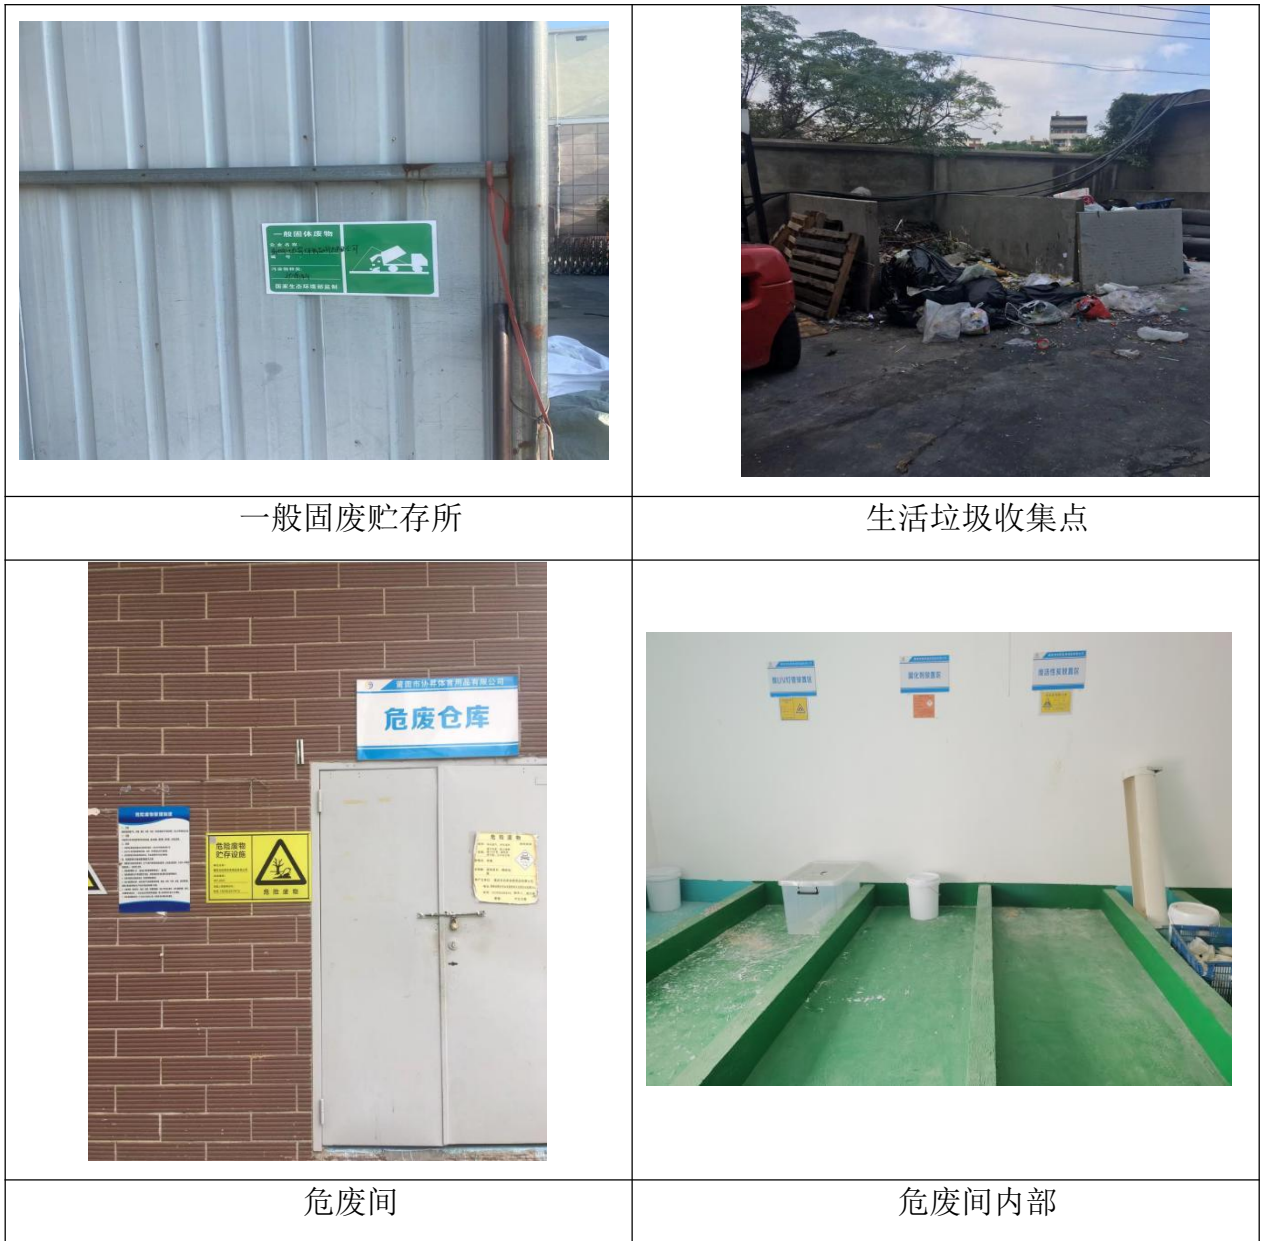
图 5.4-1 固废暂存场所照片

项目一般固废堆放区占地面积约 30m²，已按 GB15562.2《环境保护图形标识——固体废物贮存（处置）场》设置警示标志牌，并做好地面硬化、防雨等措施。

根据现场调查，企业在车间东北侧设置一间 20m² 危废间（依托原有工程）。项目所建设危废间已做到如下要求，符合规范要求。

- ①建设封闭式危废间做到“防淋”、“防渗”、“防流失”；
- ②危废间门口设置危险警示牌；
- ③已建立规范化管理制度，设立台账。
