永安市力源电力发展有限公司
小陶吴地电站工程
环境影响后评价报告

建设单位：永安市力源电力发展有限公司

编制单位：福建省思创环保科技有限公司

二〇二四年五月

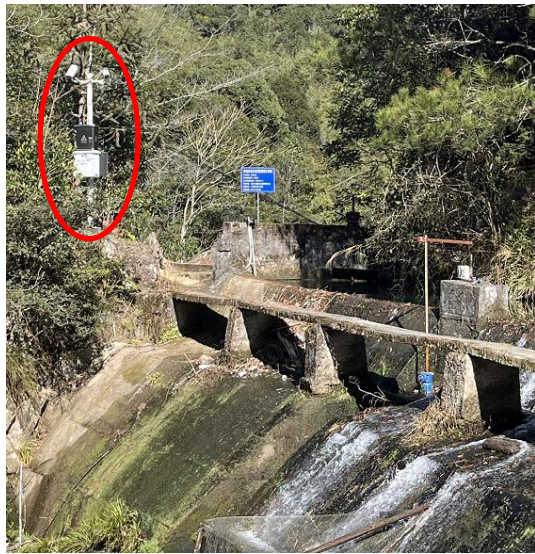
下泄流量监控系统

保证河道内枯水期留有足够的生态用水量，以满足运营中减水河段生态用水量要求。水电站最下生态下泄流量为 $0.032\text{m}^3/\text{s}$ ，保证原河道有足够的生态用水量，并安装了生态流量下泄流量计和监控系统，与永安市小陶镇水利工作站联网，可查询实时下泄流量情况。

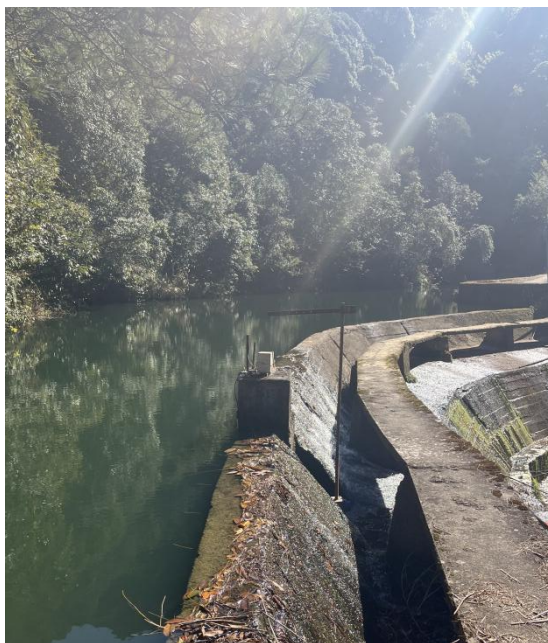
拦水坝

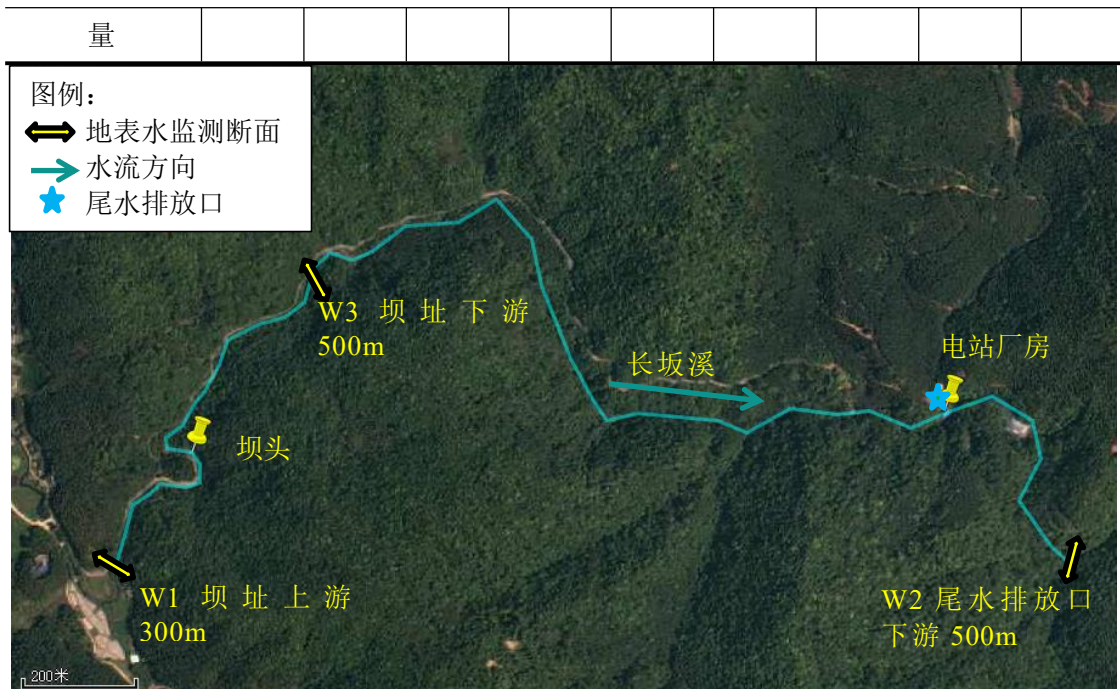
图 4.3-1 地表水监测点位图

监测项目 监测 点位	W1 坝址上游 300m			W2 尾水排放口下游 500m			W3 坝址下游 500m		
	2024.1. 22	2024.1. 23	2024.1. 24	2024.1. 22	2024.1. 23	2024.1. 24	2024.1. 22	2024.1. 23	2024.1. 24
pH(无量纲)	****	****	****	****	****	****	****	****	****
水温(°C)	****	****	****	****	****	****	****	****	****
溶解氧	****	****	****	****	****	****	****	****	****
透明度(cm)	****	****	****	****	****	****	****	****	****
高锰酸盐指数	****	****	****	****	****	****	****	****	****
氨氮	****	****	****	****	****	****	****	****	****
总磷	****	****	****	****	****	****	****	****	****
总氮	****	****	****	****	****	****	****	****	****
石油类	****	****	****	****	****	****	****	****	****
阴离子表面活性剂	****	****	****	****	****	****	****	****	****
硫化物	****	****	****	****	****	****	****	****	****
叶绿素 a	****	****	****	****	****	****	****	****	****
粪大肠菌群 (MPN/L)	****	****	****	****	****	****	****	****	****
CODcr	****	****	****	****	****	****	****	****	****
五日生化需氧	****	****	****	****	****	****	****	****	****

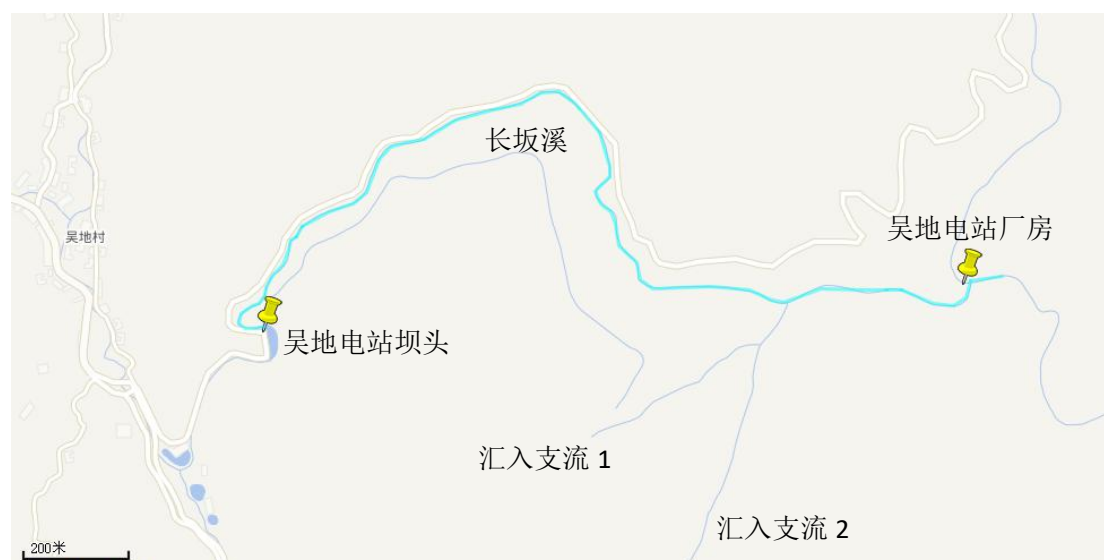
图 4.4-1 电站减水段区间汇入河流情况图

根据调查，项目所在区域内居民饮用水及农林灌溉用水均取用山涧水，电站坝址~发电厂房减水段区间内不涉及饮用水源、农林等生态用水，区间内无工业企业入河排污口，电站坝址~发电厂房减水段长度为 2km，减水段区间有 2 条山涧小溪汇入，为原河道补充水流流量，因此，在电站严格控制最小下泄流量的情况下，本电站运营后基本不会对减水段的水生生态产生不利影响。

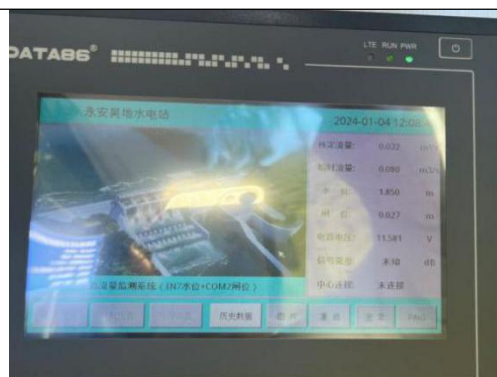
生态流量在线监控系统

根据《福建省水电站下泄流量在线监控运行考核办法》(试行)的通知(闽环保办[2012]1号)》要求，本评价要求需安装最小下泄流量在线监控系统，保证最小下泄流量的实施。目前建设单位已完成此项工作，安装了相关下泄流量装置，并与永安市小陶镇水利工作站联网。

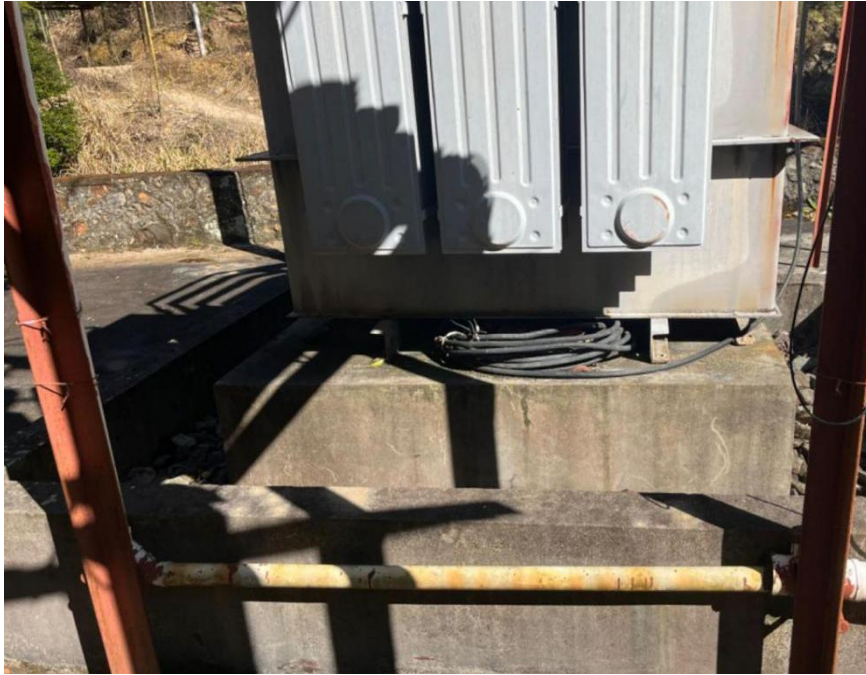
图 5.2-1 变压器事故油池

水电工程建成后，基本上不产生“三废”污染，运营期对环境的不利影响很小，但若电站出现油泄漏将对下游水质产生一定的不良影响，电站机组漏油、升压站漏油是运营期的环境风险之一。本水电站油系统包括透平油系统和绝缘油系统。透平油系统主要供发电机推力轴承、上下导轴承、水轮机导轴承、调速系统和蝶阀操作油压装置等设备用油；绝缘油系统主要供应升压站的变压器。电站严格按照设计规范要求做好防渗、事故溢油的收集安全处置，变压器底座设置一座，容积为3.5立方米的事后油池，池坑内铺设卵石层，并设置防渗措施，事故溢油

环境风险问题能得到有效解决。

根据现场调查，本项目变压器底座设置防油泄漏事故处理池(容积: 3.5m³)，事故油池底部采取防渗漏措施。
