福建省水进电力有限公司
竹仔坪水电站项目
环境影响后评价报告

建设单位：福建省水进电力有限公司

评价单位：厦门市四方源环境科技有限公司

二〇二四年十二月

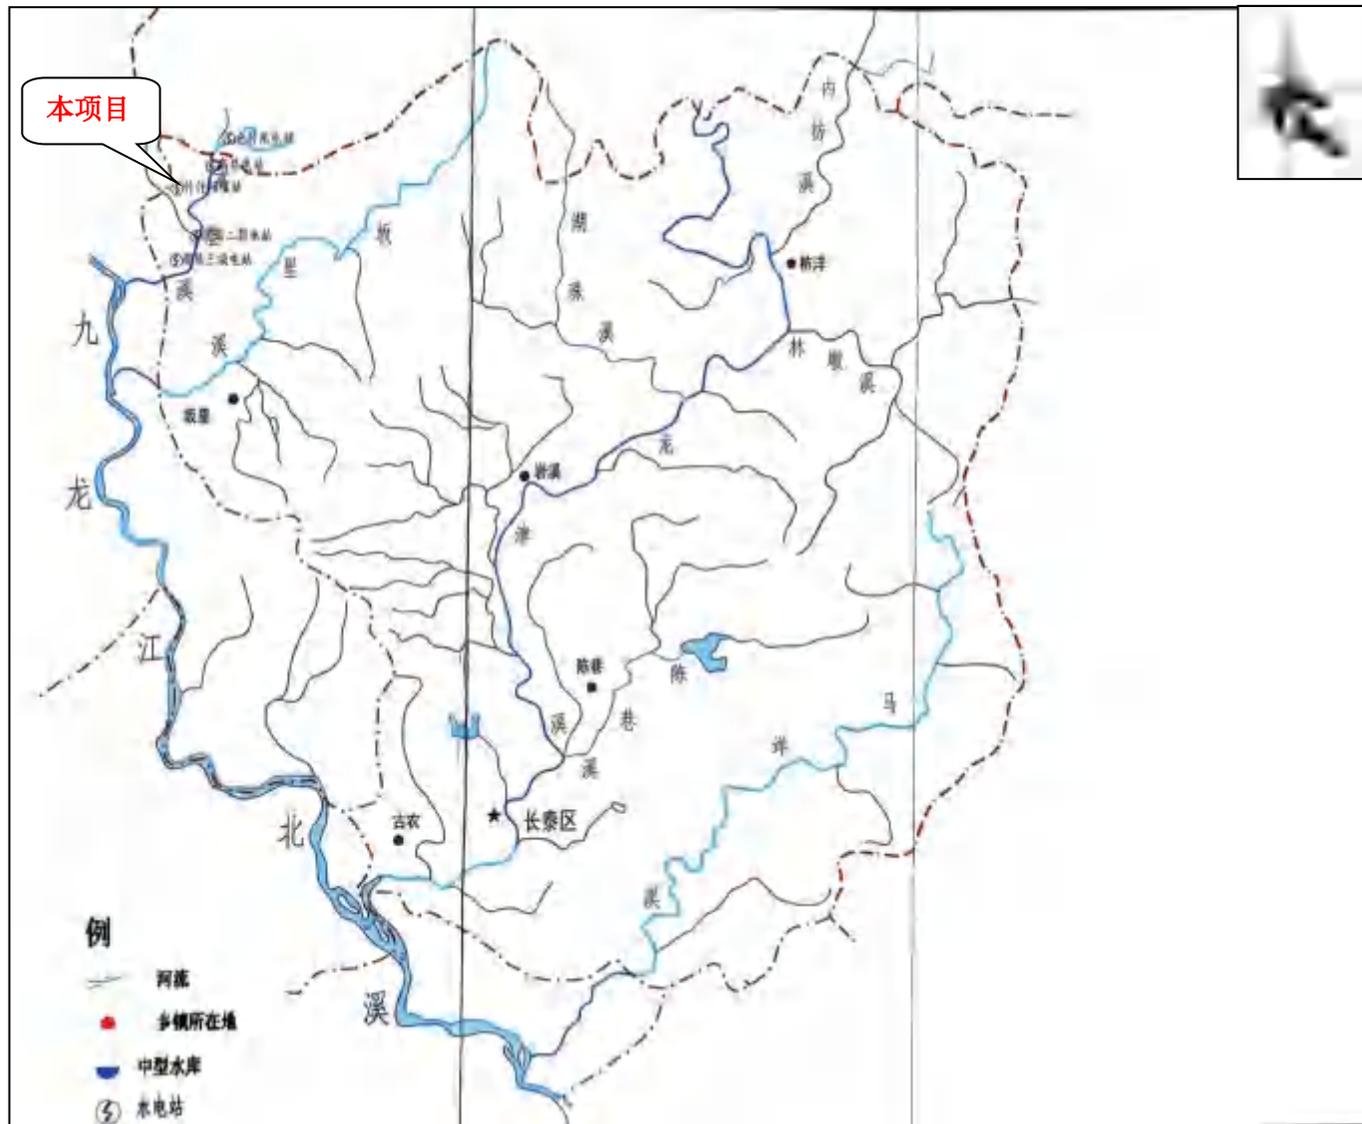
图 4-1 项目周边水系图及高层流域水电站分布图

本流域包括安溪县龙涓、长泰县坂里乡高层村，长泰县境内共有人口 1700 人，工农业总产值达 0.612 亿元，人均年纯收入 5860 元，境内群山连绵，丘陵起伏，植被覆盖一般。本流域干流县境内已建好的电站有：高层电站、高层二级水电站、高层三级水电站、仑仔尾水电站、竹仔坪水电站等，总装机 6125kW，年发电量 2633 万 kW·h，都已经发挥出很好的工程效益。

项目周边水系及高层溪流域水电站分布图详见图 4-1。

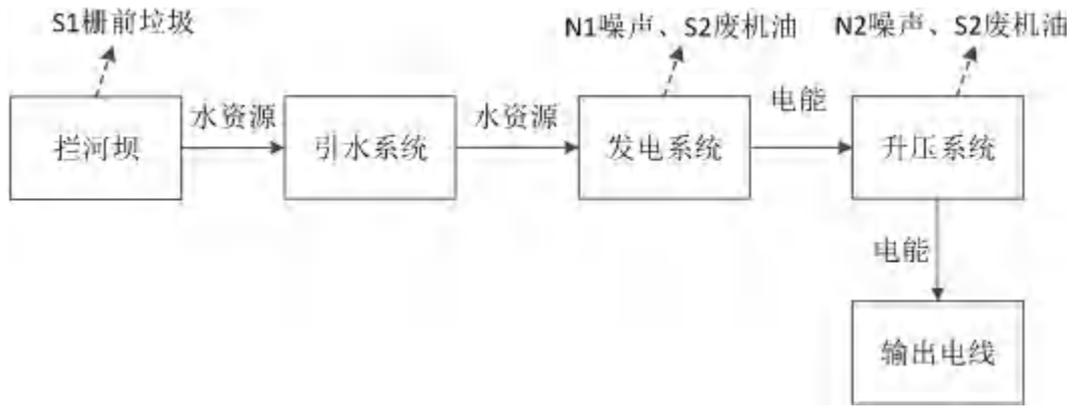
图 4-2 生产工艺流程及产污环节图

本项目为引水式电站，工程利用水头差发电。主要的工艺流程就是通过水流带动水轮机旋转，把水能转换为机械能，再通过水轮机带动发电机转子(磁场)旋转形成旋转磁场，发电机定子线圈切割磁力线感应产生压和电流，通过电站励磁系统和调速系统调节，使发电机定子感应的电压和频率满足一定的要求。水轮发电机组生产的电能，通过电站升压变压器升压后接入电网。该电站主要的工艺流程就是河道流水的机械能，作用于水轮发电机组，通过控制系统，将水的机械能转化为电能的过程。发电流程如下：

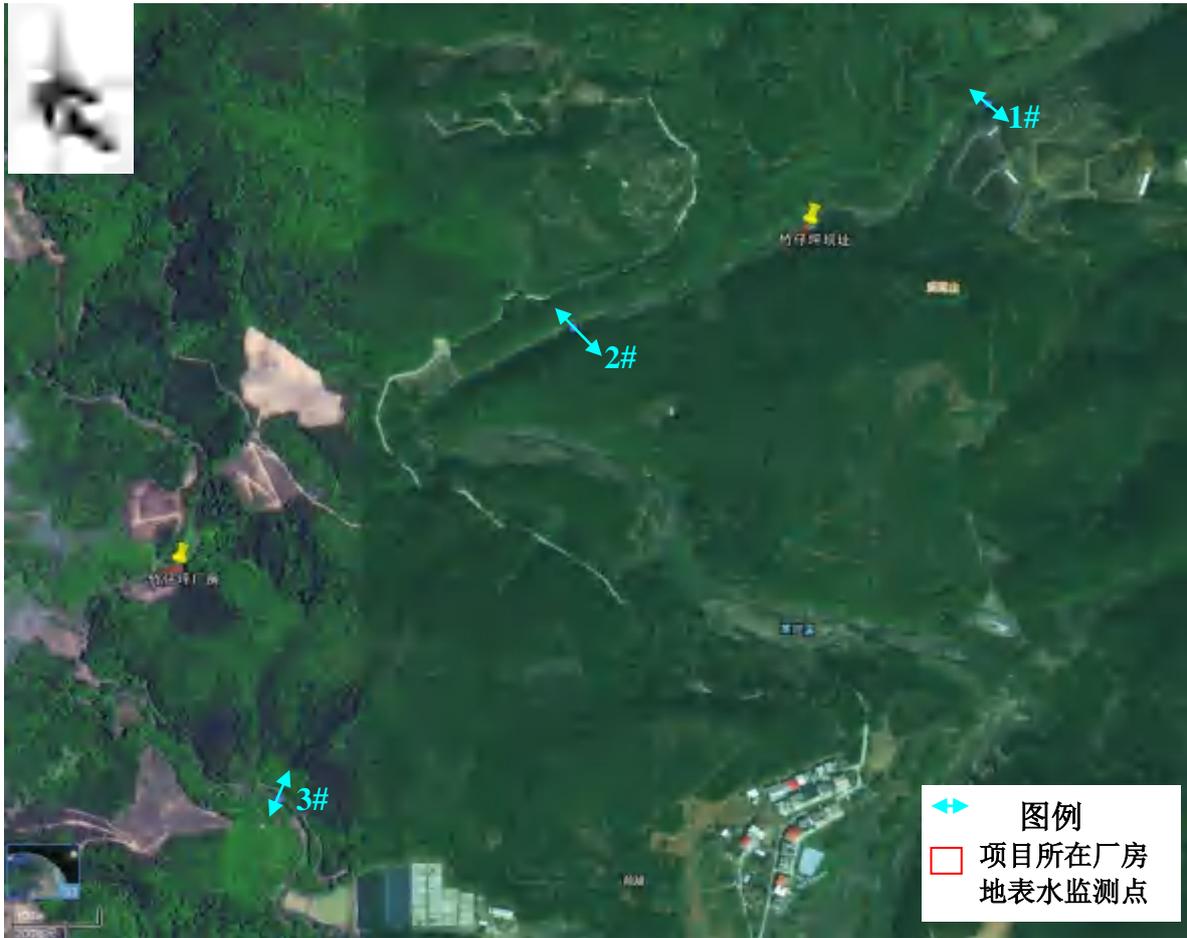
图5-1 项目地表水监测点位图

由于项目运行过程中也未进行例行监测，因此没有对应断面的地表水环境背景值，无法进行趋势定量分析。通过实地调查了解到水电站的建设未对流域水质造成负面影响，运营期无废水外排，评价范围内项目坝址上游、坝址下游和尾水排放口下游TN浓度监测值均超标，其他水质因子质量现状均满足《地表水环境质量标准》（GB3838-2002）III类标准，说明项目建设未对项目区河段造成不利影响，超标原因可能为农业面源（农用地上施用的未被植物、土壤吸收的农药、化肥进入河道）、沿岸

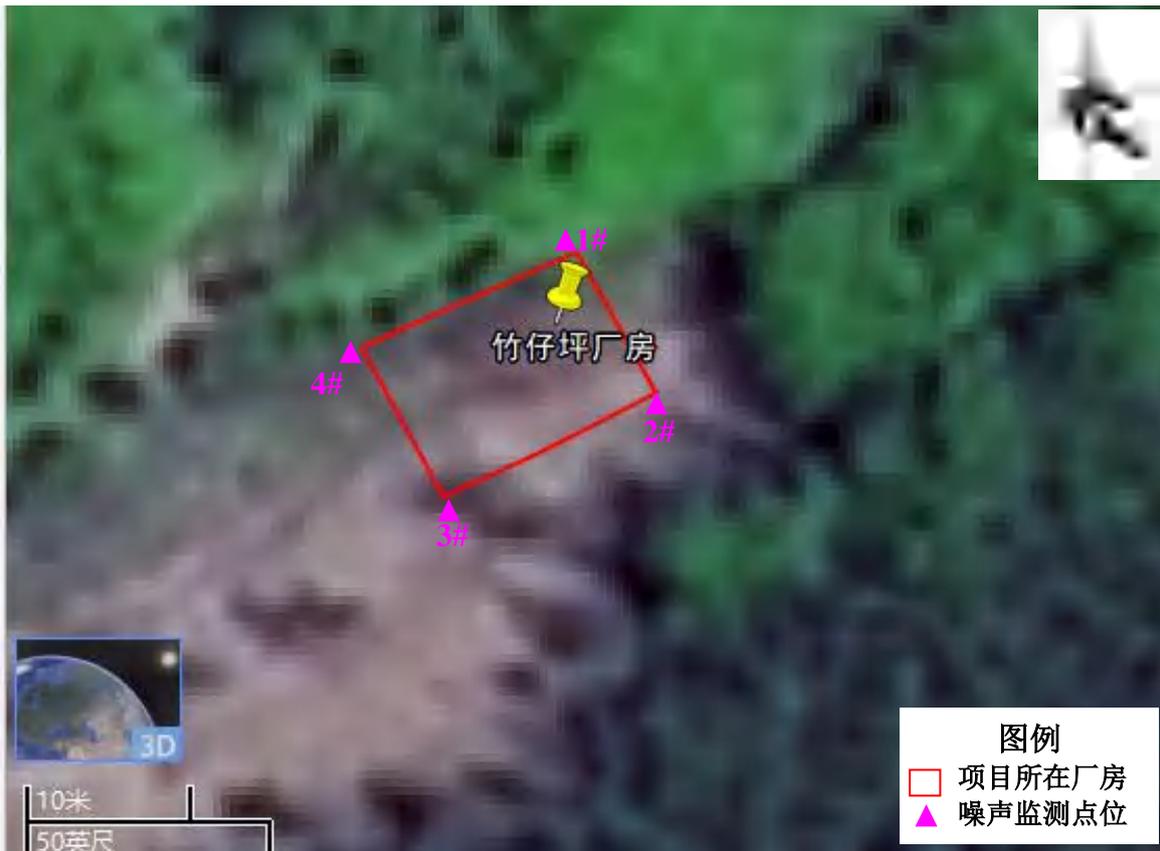
图5-2 项目噪声监测点位图

由于项目运行过程中也未进行例行监测，因此没有对应声环境背景值，无法进行趋势定量分析。通过实地调查，电站厂房内建设内容未变化及周边环境变化不大，，因此电站运营期产生的噪声对周围影响不大。

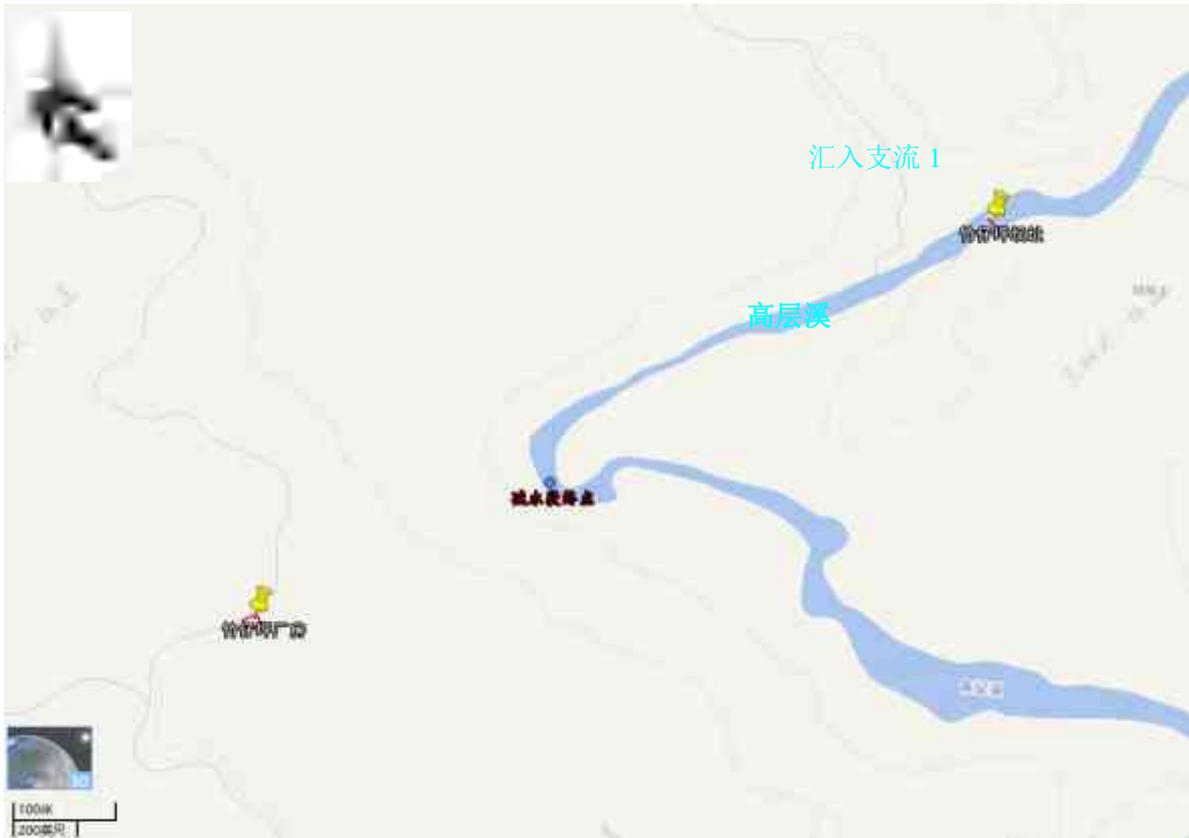
图 5-2 电站减水段区间汇入河流情况图

根据调查，项目所在区域内居民饮用水及农林灌溉用水均取用山涧水，电站坝址~发电厂房减水段区间长度为0.56km，区间内不涉及饮用水源、农林等生态用水，无工业企业入河排污口，电站坝址~发电厂房减水段区间有1条山涧小溪汇入，为原河道补充水流流量，因此，在电站严格控制最小下泄流量的情况下，本电站运营后基本不会对减水段的水生生态产生不利影响。

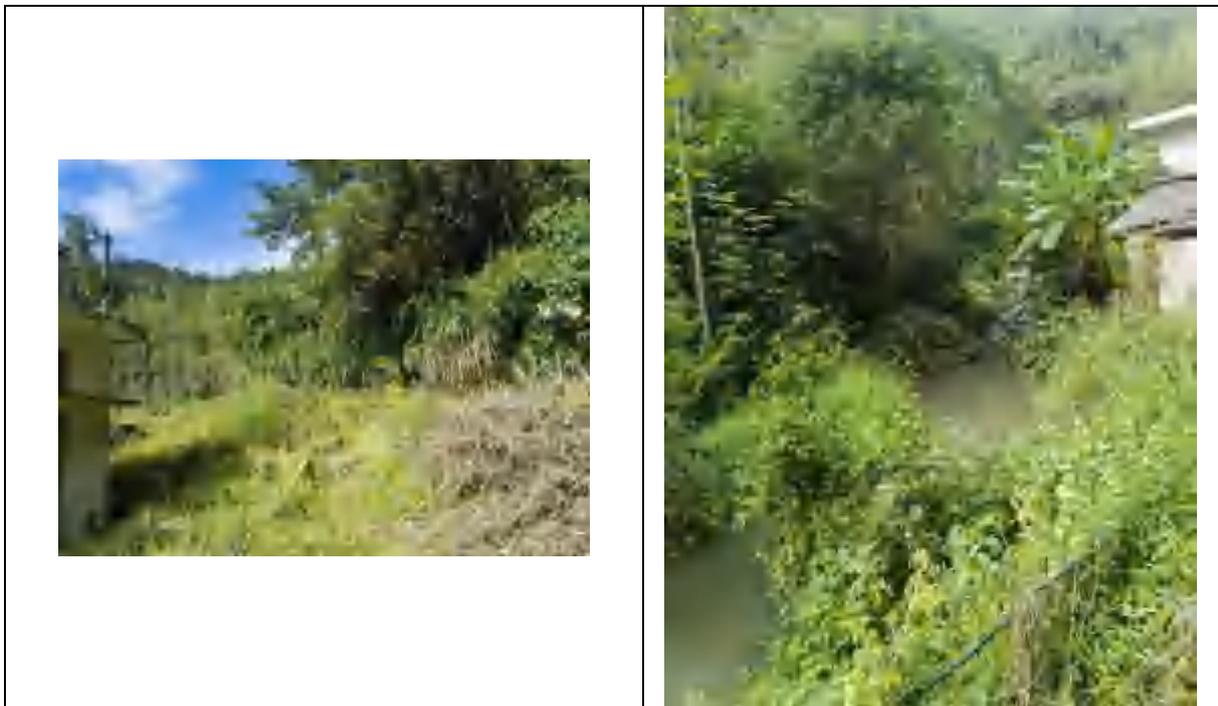
图 6-1 竹仔坪水电站厂房周边植被

根据后评价阶段现场调查，因电站建设造成的植被破坏已经完成自然恢复，目前植被恢复情况良好，无裸露空地、边坡存在，区域环境现状良好，无遗留生态环境问题，施工迹地生态恢复措施有效。

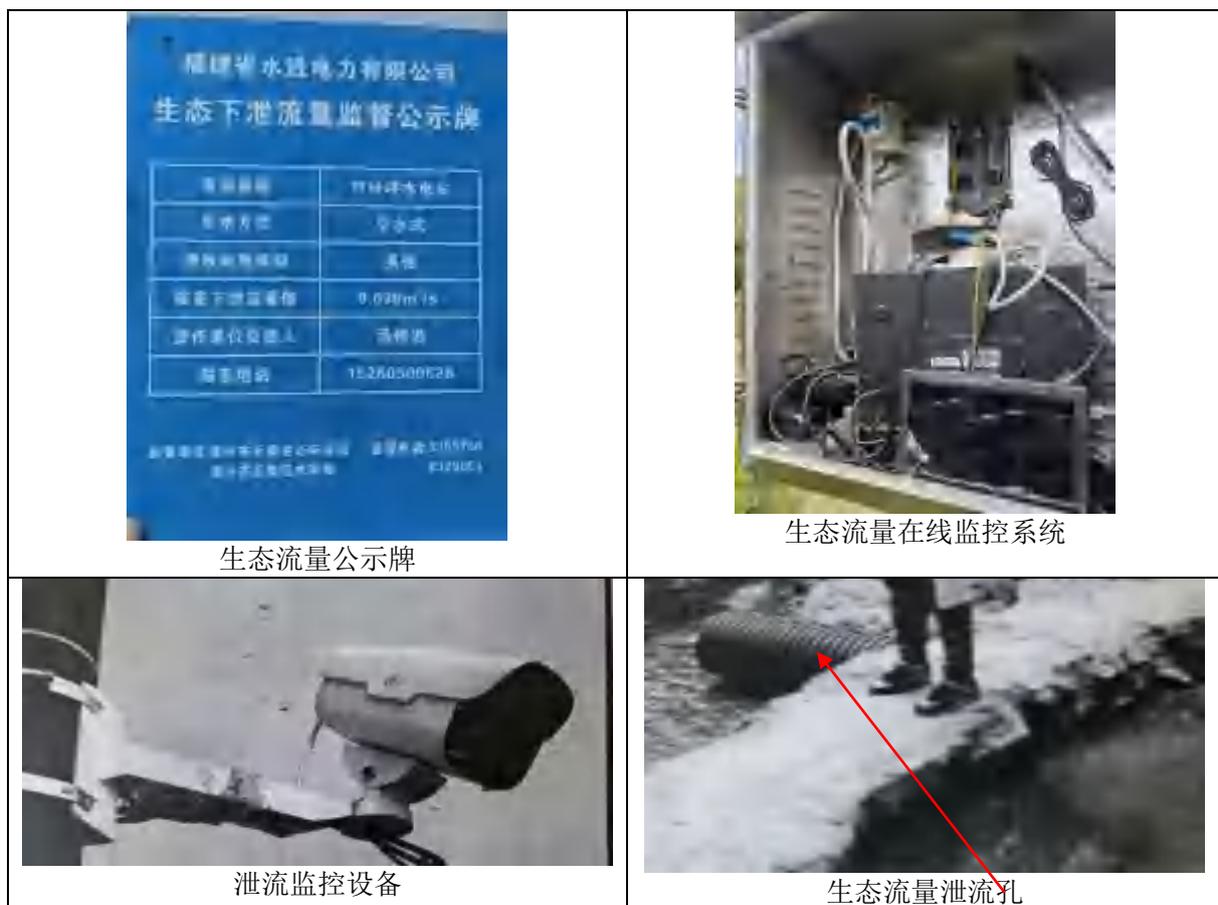
图 6-1 竹仔坪水电站下泄生态流量装置

根据现场调查，本项目下泄泄放设施为泄流孔，安装超声流量计，其作用是进行流量监测；同时生态流量监测装置已接入监管平台，并定时上传下泄生态流量。

本项目生态流量采用超声流量计计量，数据实时采集并上传省监管平台以实现生态下泄流量在线监测；流量计计量每 15 分钟上传 1 组流量数据，支持一点多传，已接生态环境主管部门监控平台。

根据现场调查，竹仔坪水电站已安装了相关下泄流量装置，并接入环保管理部门平台进行监管，下泄生态流量装置见图 6-2，评价收集了 2023 年 11 月至 2024 年 10 月的下泄流量监控情况，具体见表 3-1。

根据表 3-1 可知，近一年来的月均生态下泄流量监控数据均大于核定下泄流量（ $0.018\text{m}^3/\text{s}$ ）。本项目月均考核达标率不小于 93.89%，生态下泄流量考核合格。因此水电站建成运行对下游生态环境影响小。

生态下泄流量装置现场照片见图 6-1，评价收集了 2023 年 11 月至 2024 年 10 月的下泄流量监控情况，具体见表 3-1。
