福建万家美轻纺服饰有限公司
锅炉改建项目竣工环境保护验收报告

福建万家美轻纺服饰有限公司 锅炉改建项目竣工环境保护验收监测报告表

福建万家美轻纺服饰有限公司
锅炉改建项目竣工环境保护验收意见

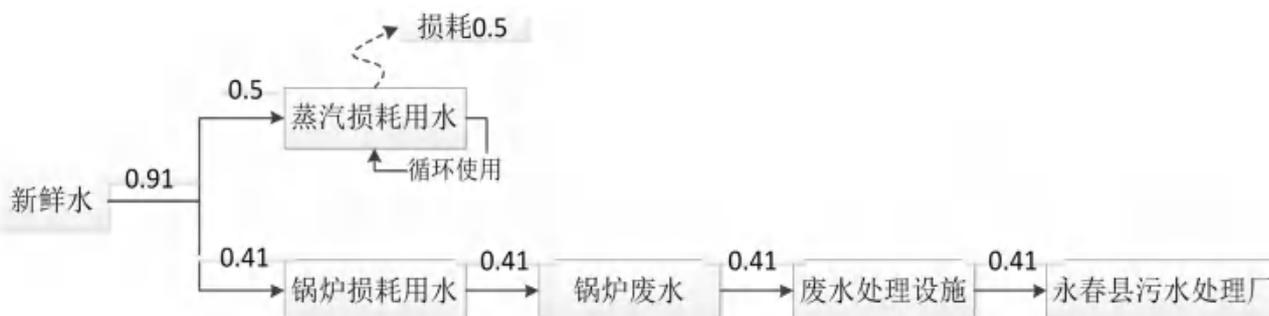
图 2-5 项目水平衡图 单位 t/d

项目不新增职工，不新增生活污水。项目锅炉用水包括蒸汽损耗用水及锅炉损耗用水。

项目验收监测期间，蒸汽大部分经冷凝循环使用，少量蒸发损耗，蒸汽损耗用水量约 0.5t/d。

项目验收监测期间，锅炉排污水总量约 0.46t (0.23t/d)，该部分水有自建污水处理设施处理后通过市政污水管网排入永春县污水处理厂。

项目验收监测期间，软化水设备两天共使用新鲜水量为 0.5t (0.2t/d)，浓水约产生 0.03t/d。软化水设备反冲洗用水量 0.3t (0.15t/d)。软化水设备运行过程产生的废水经原有自建污水处理设施处理后通过市政污水管网排入永春县污水处理厂。

因此，项目监测期间，锅炉损耗用水量为 0.41t/d，产生废水量为 0.41t/d。

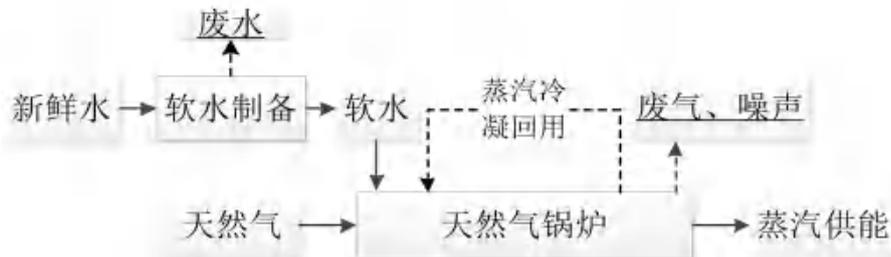
图 2-6 项目锅炉运行操作流程及产污环节图

项目天然气由市政供气管网集中供给，厂区内无天然气储存设施。通过点火装置点燃锅炉燃烧室的天然气，天然气燃烧时，通过钢制管道或热交换器将燃烧产生的热能传导给流经的水，提高水的温度，使水汽化成水蒸汽。水蒸气通过管道输送至生产设施，将热量传导给生产设施，进行生产作业。

项目锅炉蒸汽冷凝后循环使用，锅炉在运行一定时间后需定期排放炉内用水，产生锅炉排污水，主要污染物为 COD 等，同时锅炉运行过程产生噪声。项目使用软水系统制备软水，软水制备过程产生浓水，即软化处理废水，主要污染物为盐类物质，同锅炉排污水一起排入原有自建污水处理设施处理。

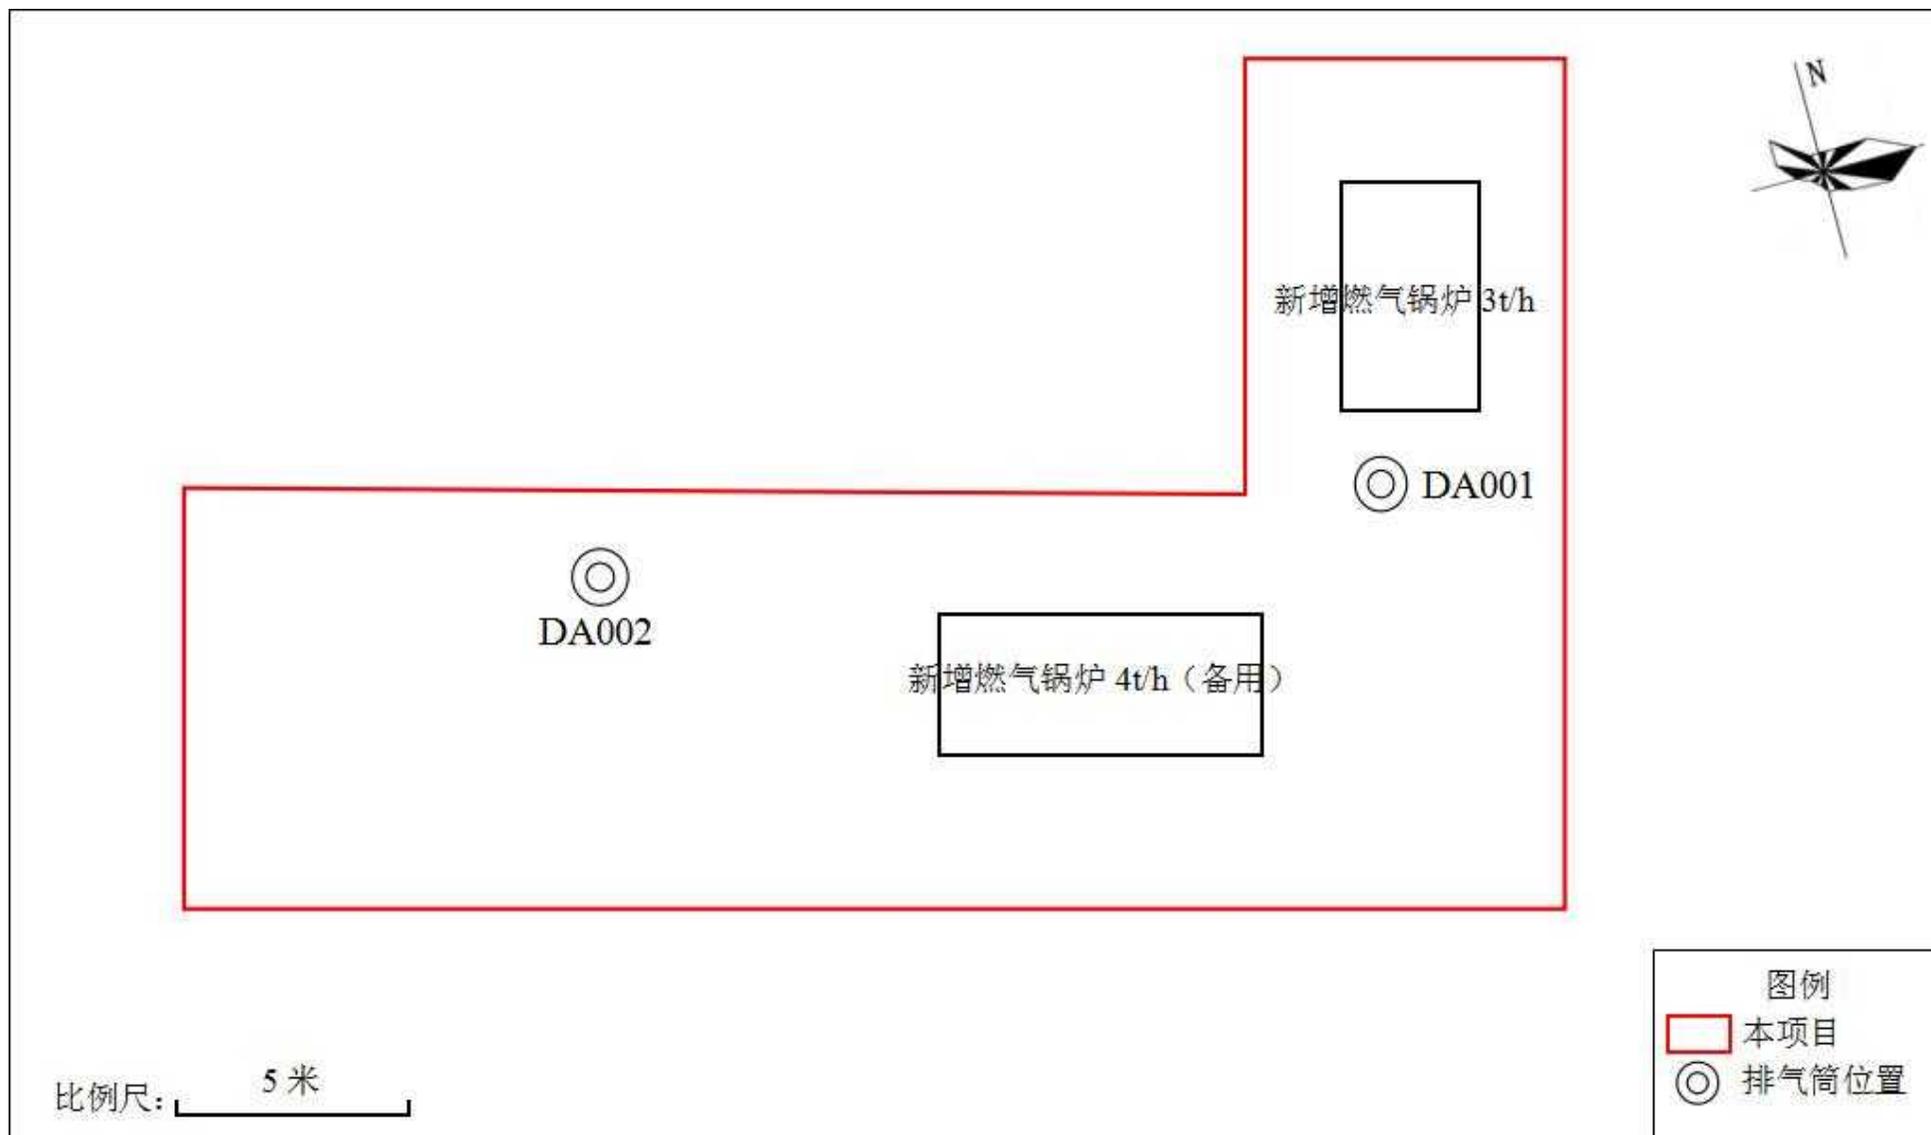
图 2-4 项目锅炉房平面布置图

项目组成		改建前原有工程建设内容	改建工程建设内容	改建后项目建设规模及内容	变化情况
主体工程	A栋车间	占地面积约2300m ² ，1F水洗、2F缝盘/查补衣、3F电脑机织片、4F仓库	改建项目无相关建设内容	占地面积约2300m ² ，1F水洗、2F缝盘/查补衣、3F电脑机织片、4F仓库	不变，改建前项目已完成验收
	B栋车间	占地面积约2300m ² ，1F后整车间、2F查补片、3F电脑机织片、4F梭织车间	改建项目无相关建设内容	占地面积约2300m ² ，1F后整车间、2F查补片、3F电脑机织片、4F梭织车间	
	C栋车间	占地面积约2300m ² ，1F后整车间、2F办公室、3F展厅、4F仓库	改建项目无相关建设内容	占地面积约2300m ² ，1F后整车间、2F办公室、3F展厅、4F仓库	
	D栋车间	占地面积约2300m ² ，1F包装车间/仓库、2F-4F仓库	改建项目无相关建设内容	占地面积约2300m ² ，1F包装车间/仓库、2F-4F仓库	
辅助工程	办公区	位于C栋车间2F，占地面积约2300m ² ，用于办公	改建项目无相关建设内容	位于C栋车间2F，占地面积约2300m ² ，用于办公	不变，改建前项目已完成验收
	展厅	位于C栋车间3F，占地面积约2300m ² ，用于产品展示	改建项目无相关建设内容	位于C栋车间3F，占地面积约2300m ² ，用于产品展示	
	值班室	位于生产区，占地面积约2300m ² ，用于厂区	改建项目无相关建设内容	位于生产区，占地面积约2300m ² ，用于厂区

值班活动		值班活动		
	生活区	用于职工生活居住	改建项目无相关建设内容	用于职工生活居住		
	锅炉房	位于生产区东南侧，建设有2台4t/h燃煤锅炉	位于生产区东南侧，依托原有锅炉房建设1台3t/h燃天然气锅炉及1台4t/h燃天然气锅炉（备用）	位于生产区东南侧，依托原有锅炉房建设1台3t/h燃天然气锅炉及1台4t/h燃天然气锅炉（备用）	不变	
储运工程	仓库	位于A栋车间、C栋车间、D栋车间，用于原料及产品储存	改建项目无相关建设内容	位于A栋车间、C栋车间、D栋车间，用于原料及产品储存	改建前项目已完成验收	
公用工程	供水	由市政管网提供	依托改建前工程	由市政管网提供	不变	
	供电	由永春县供电局提供	依托改建前工程	由永春县供电局提供	不变	
	供气工程	无相关建设内容	由市政供气管网提供	由市政供气管网提供	不变	
	排水	采取雨、污分流的排水体制	采取雨、污分流的排水体制	采取雨、污分流的排水体制	不变	
环保工程	废水	生活污水（含食堂污水）	经化粪池处理后通过市政污水管网排入永春县污水处理厂	改建项目无相关建设内容	经化粪池处理后通过市政污水管网排入永春县污水处理厂	不变，改建前项目已完成验收
		燃煤锅炉废水	锅炉除尘用水经处理后循环使用不外排；燃煤锅炉蒸汽冷凝水循环使用不外排；燃煤锅炉废水（锅炉排污水及软化水系统废水）经自建污水处理设施处理后排入桃溪	拆除原有燃煤锅炉，无燃煤锅炉废水	淘汰原有燃煤锅炉，无锅炉除尘脱硫用水	不变
		天然气锅炉废水	无相关建设内容	天然气锅炉蒸汽冷凝水循环使用不外排；天然气锅炉废水（锅炉排污水及软化水系统废水）依托现有自建污水处理设施处理后通过市政污水管网排入永春县污水处理厂	天然气锅炉蒸汽冷凝水循环使用不外排；天然气锅炉废水（锅炉排污水及软化水系统废水）依托现有自建污水处理设施处理后通过市政污水管网排入永春县污水处理厂	不变
		现有工程生产废水	经自建污水处理设施处理后排入桃溪	经自建污水处理设施处理后通过市政污水管网排入永春县污水处理厂	经自建污水处理设施处理后通过市政污水管网排入永春县污水处理厂	不变，改建前项目已完成验收

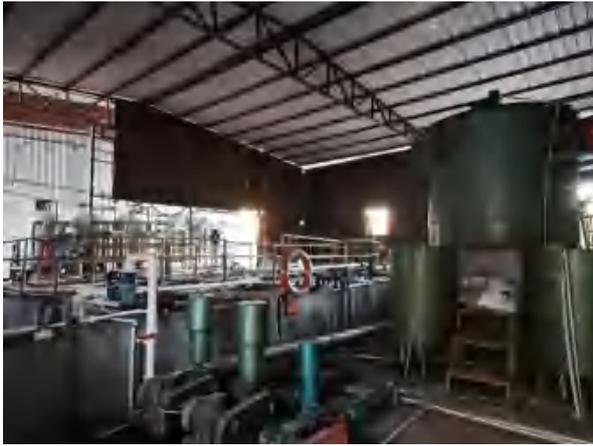
自建污水处理设施

项目不新增生活污水，生产废水主要为锅炉废水，根据水平衡分析，锅炉废水产生量为0.41t/d，与原有工程的综合废水汇合后，排入原有自建污水处理设施处理后通过市政污水管网排入永春县污水处理厂。

废水类别	来源	污染物种类	排放规律	排放量	治理设施	工艺及处理能力	排放去向
锅炉废水	锅炉排水及软水系统	pH、COD、氨氮	间断	0.41t/d	依托原有自建污水处理设施	絮凝气浮+生物接触氧化+MBR+RO、600t/d	永春县污水处理厂

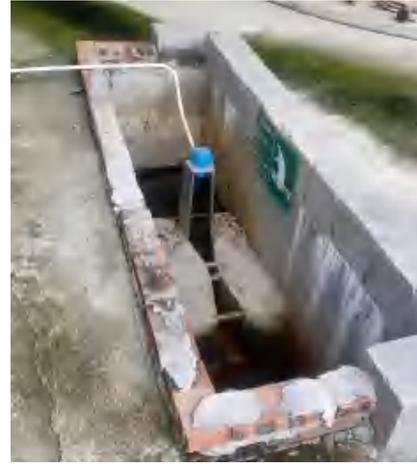
生产废水排放口及标识牌

项目已按照国家相关技术规范的技术要求建设废气、废水排放口，并设置规范的标识牌。

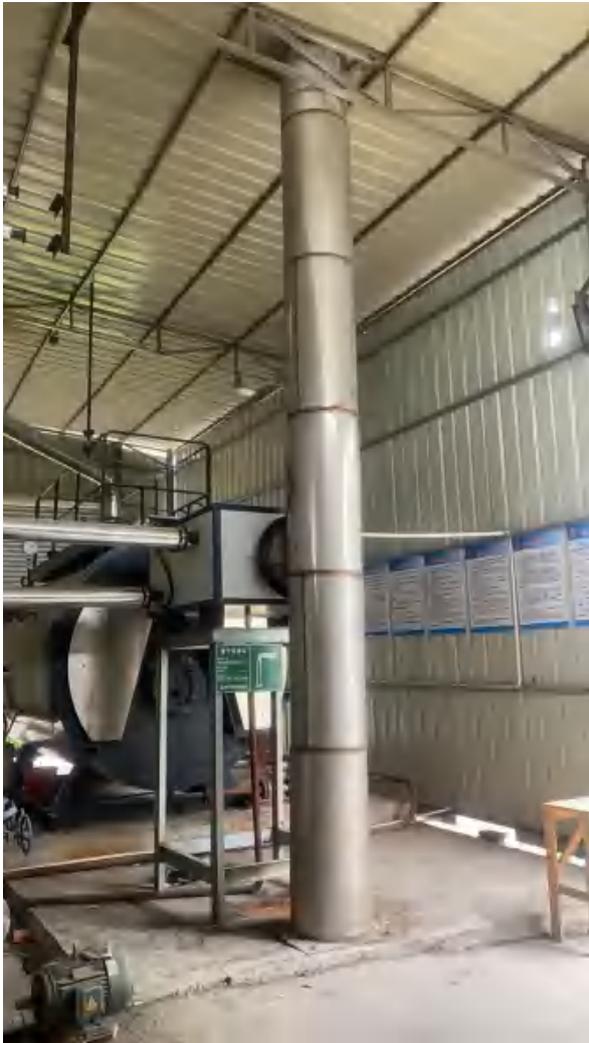
正常使用 3t/h 锅炉废气排气筒 DA001

项目燃天然气锅炉采取低氮燃烧技术，正常使用 3t/h 燃天然气锅炉产生的锅炉废气通过 1 根据 8m 高排气筒 DA001 排放，备用 4t/h 燃天然气锅炉产生的锅炉废气通过 1 根据 8m 高排气筒 DA002 排放。项目废气产生及治理情况详见表 3-2。废气处理流程详见图 3-2。

根据监测结果，验收监测期间，项目锅炉废气排气筒出口最大排放浓度分别为颗粒物<1mg/m³、二氧化硫 4mg/m³、氮氧化物 130mg/m³、烟气黑度<1 级；均可达到《锅炉大气污染物排放标准》(GB13271-2014)表 2 燃气锅炉标准限值（颗粒物≤20mg/m³、二氧化硫≤50mg/m³、氮氧化物≤200mg/m³、烟气黑度 1 级）。

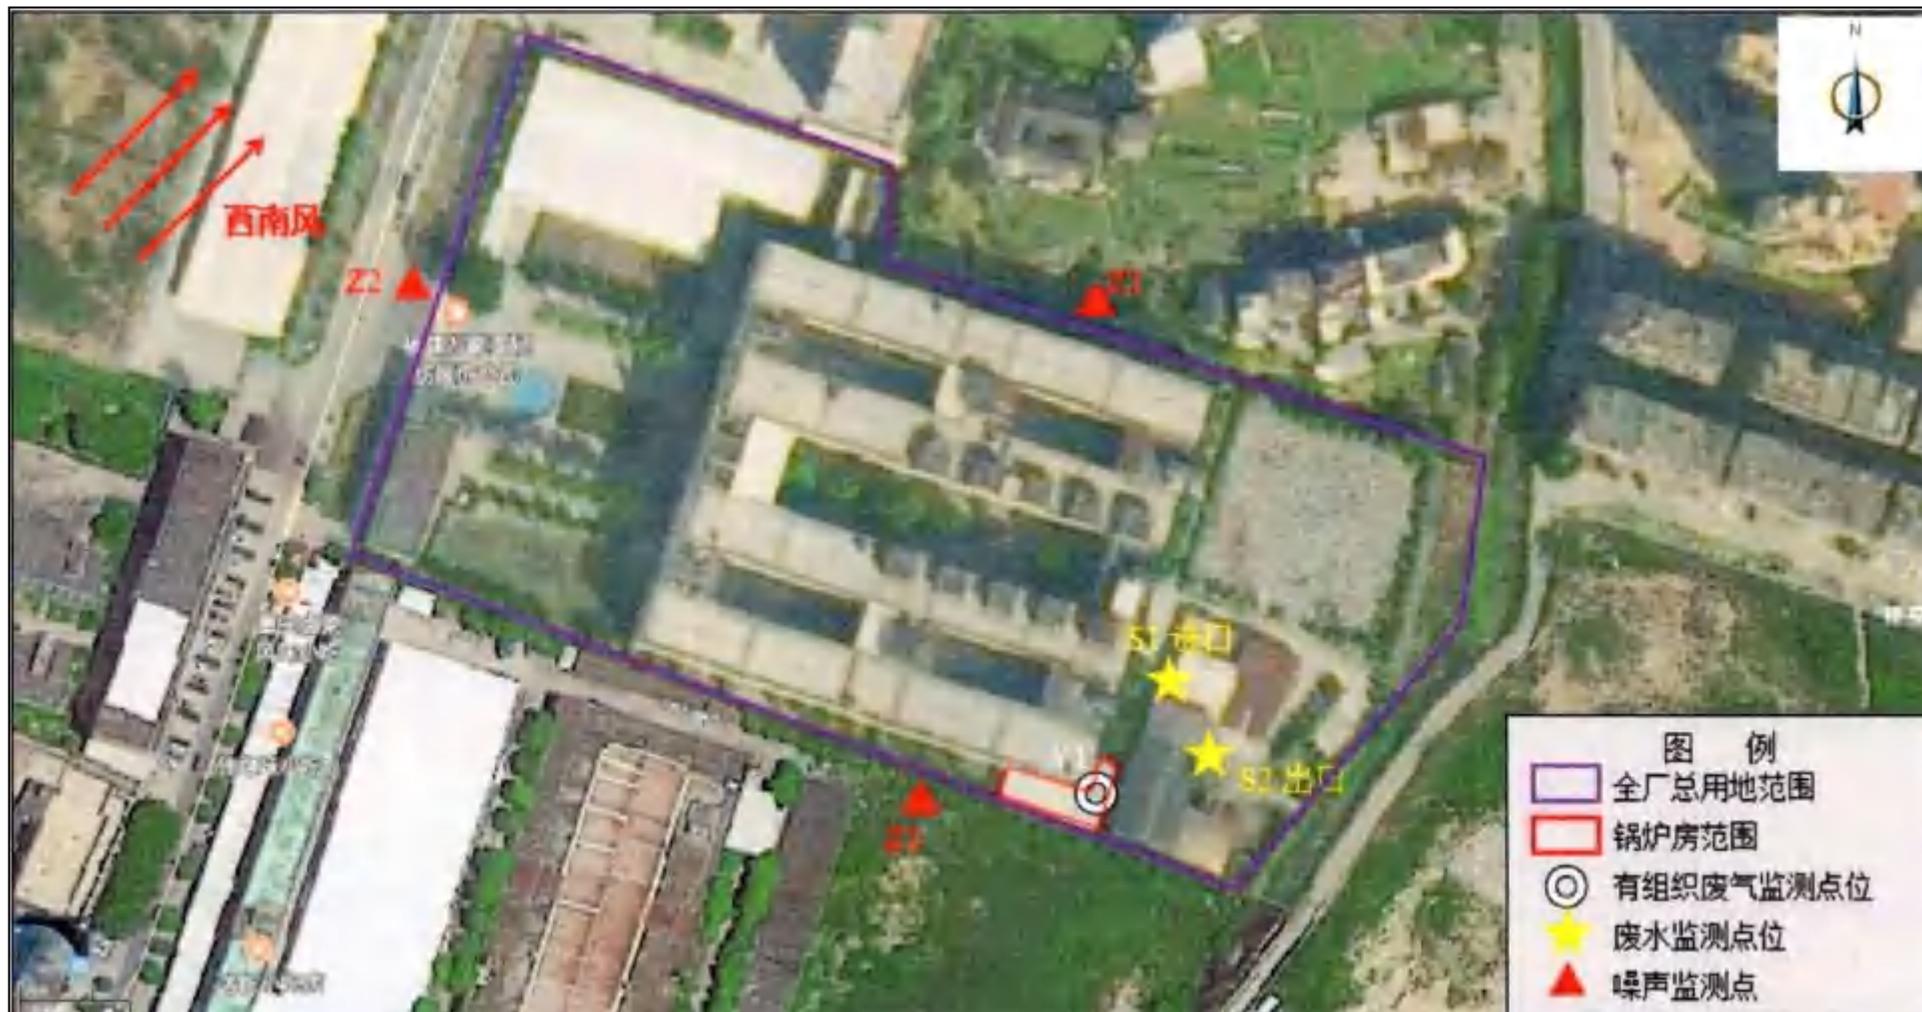
图 6-1 废气、废水、噪声监测点位示意图

类别	监测点位及编号	监测因子	监测频次	监测周期
废水	自建污水处理设施进出口	pH、COD、氨氮	4 次/天	2 天

样品类别	采样点位	检测项目	监测频次	监测周期
有组织废气	锅炉废气排气筒出口	颗粒物、二氧化硫、氮氧化物、烟气黑度	3 次/天	2 天

类别	测点编号	监测项目	监测频次	监测周期
厂界噪声	厂界北侧监测点位 1#	Leq	1 次/天	2 天
	厂界西侧监测点位 2#			
	厂界南侧监测点位 3#
