三明市消防救援支队应急物资储备库建设项目

土壤污染状况调查报告

调查单位（公章）：福建省思创环保科技有限公司

二〇二四年三月

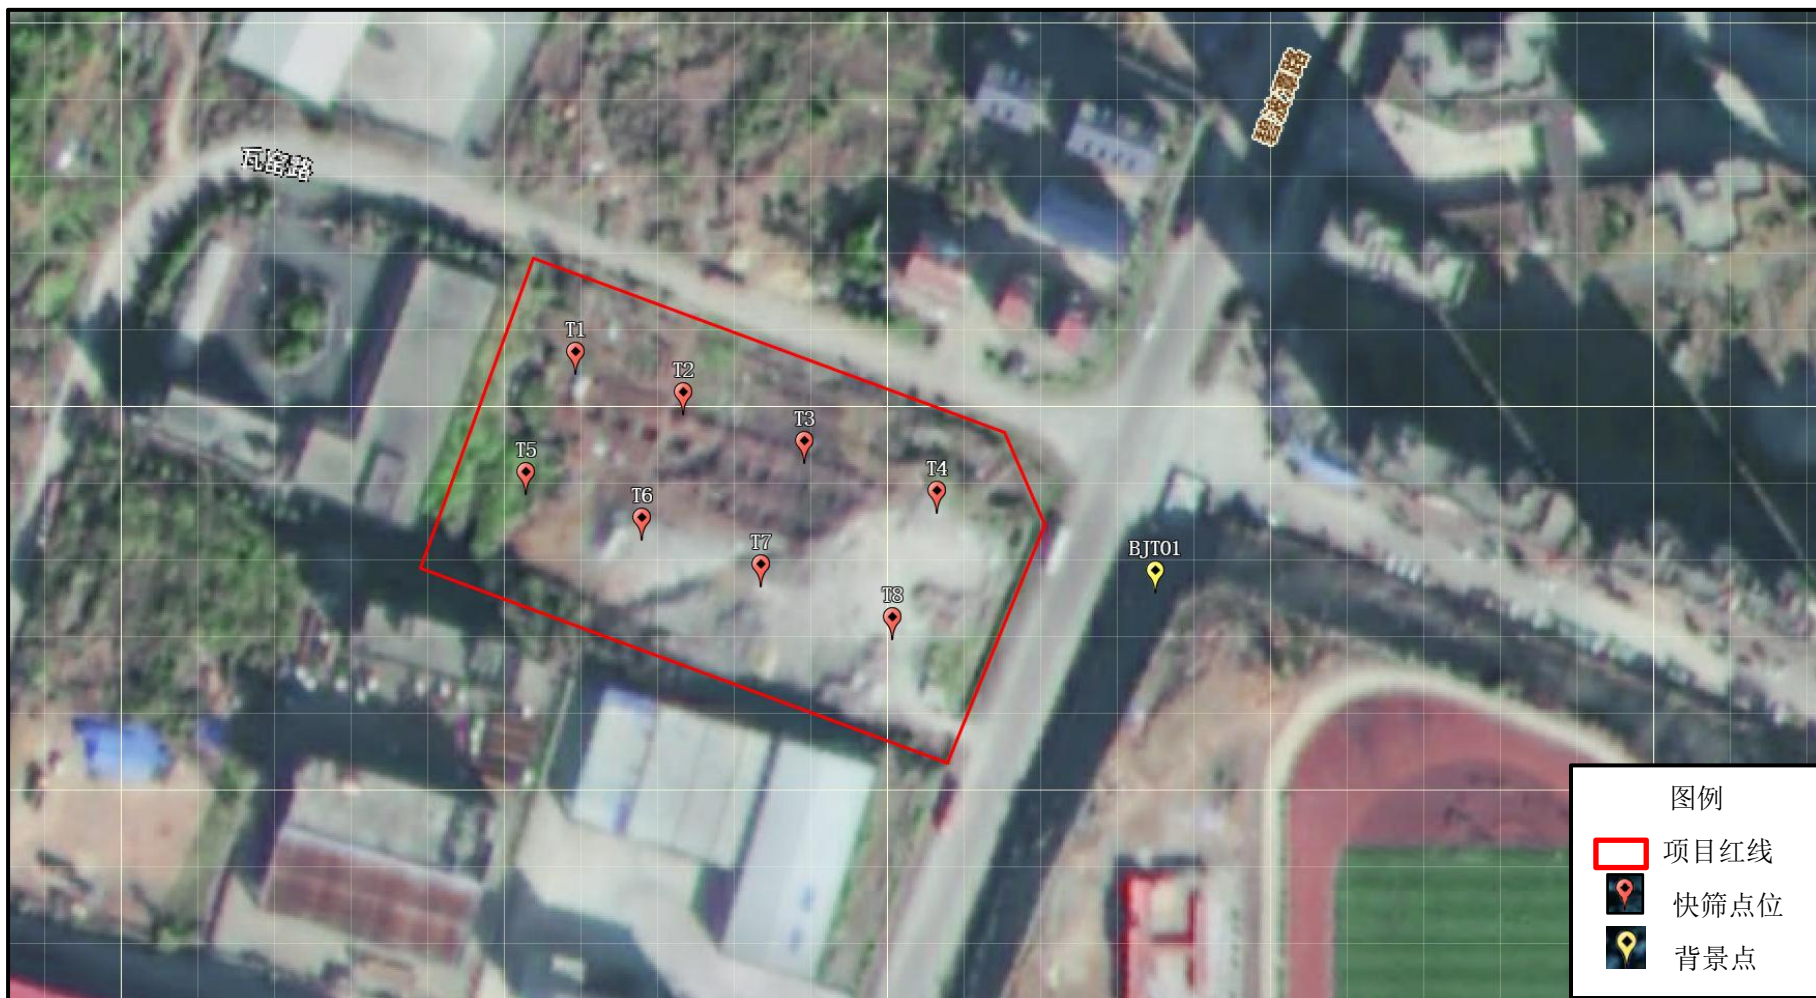
图 16-1 快速检测点位图

根据《建设用地土壤环境调查评估技术指南》中“初步调查阶段，地块面积 $\leq 5000\text{m}^2$ ，土壤采样点位数不少于3个；地块面积 $> 5000\text{m}^2$ ，土壤采样点位数不少于6个，并可根据实际情况酌情增加”的规定，该地块占地面积 $12252\text{m}^2 > 5000\text{m}^2$ ，结合《福建省建设用地土壤污染状况调查、风险评估及修复（风险管控）效果评估报告技术审核要点（试行）》（闽环保土[2021]8号）、《建设用地土壤污染状况调查技术导则》(HJ25.1-2019)，采用系统布点法，在绿化带或未硬化的区域布点，对照点（BJT01）布在东侧上风向、在一定时间内未经外界扰动的裸露土壤，布设8个快速检测点。现场快速检测照片见图15，快速筛选布点图见图16，检测结果见表9（具体检测结果见附件）
