三明市消防教育培训中心工程扩建项目

地块土壤污染状况调查报告

调查单位（公章）：福建省思创环保科技有限公司

二〇二四年五月

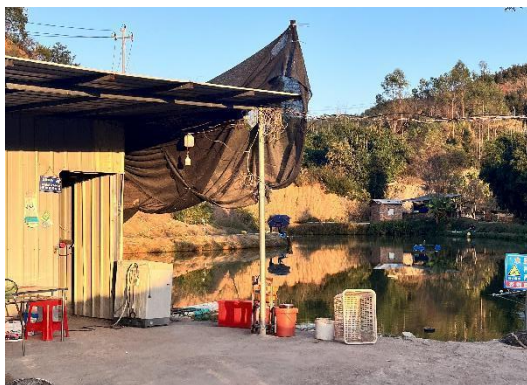
钓鱼场

根据现场踏勘情况，调查地块原有地貌已破坏，地块上存在几栋活动板房用于工人临时居住，部分区域出租作为货车停车场，坑塘出租作为钓鱼场。地块内未发现管线贯通、不存在管道、沟渠泄露的情况。

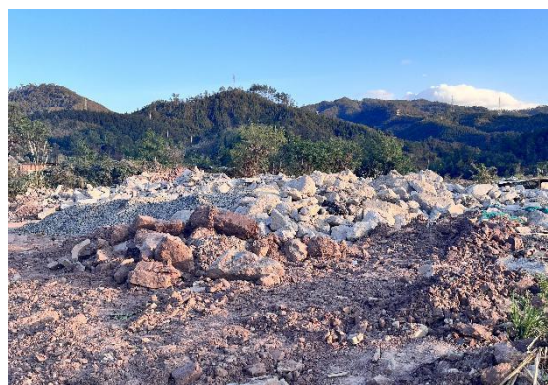
建筑废物

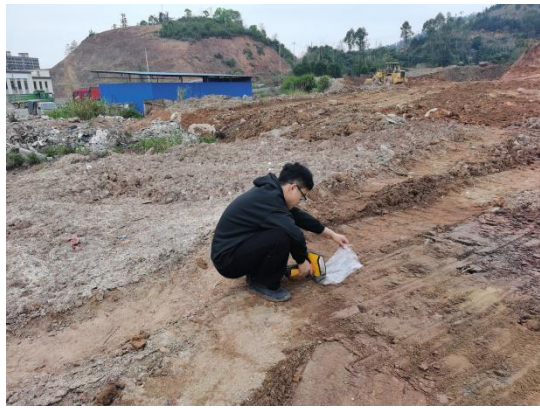
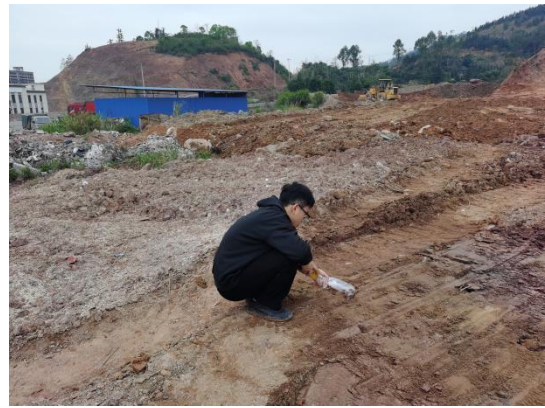
名称：T19 监测点位， 经度：117°49'23.04"E 纬度：26°22'43.25"N

序号	样品编号	XRF 测试项目 (ppm)											PID 测试项目 (ppm)
		砷(As)	镉(Cd)	铬*(Cr)	铜 (Cu)	铅(Pb)	锌* (Zn)	汞(Hg)	镍(Ni)	钴(Co)	钒 (V)	锰*(Mn)	VOCs
19	T19	5	ND	32	62	34	84	ND	ND	ND	ND	430	0.2
20	T20	ND	ND	34	60	38	105	ND	8	ND	ND	357	0.2
21	T21	ND	ND	29	54	43	94	ND	ND	ND	ND	439	0.2
22	T22	5	ND	47	58	29	56	ND	ND	ND	ND	367	0.1
23	T23	ND	7	50	42	35	84	ND	ND	ND	ND	409	0.1
24	T24	ND	ND	41	46	42	90	ND	17	ND	ND	503	0.2
25	T25	ND	ND	ND	68	45	48	ND	ND	ND	ND	622	0.1
26	T26	4	ND	24	62	50	73	ND	ND	ND	ND	387	0.1
27	T27	ND	9	43	52	37	89	ND	13	ND	ND	537	0.0
第二类用地筛选值		60	65	2910	18000	800	10000	38	900	70	752	10000	/
达标情况		达标	达标	达标	达标	达标	达标	达标	达标	达标	达标	达标	/

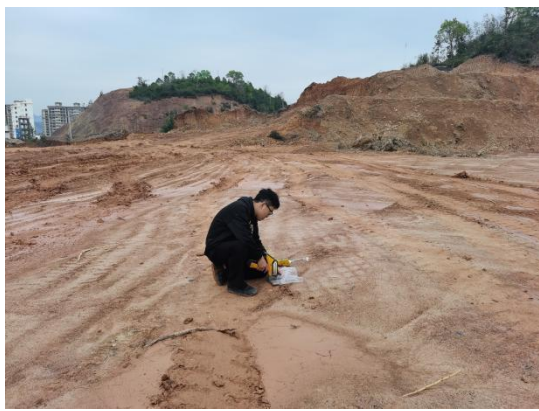
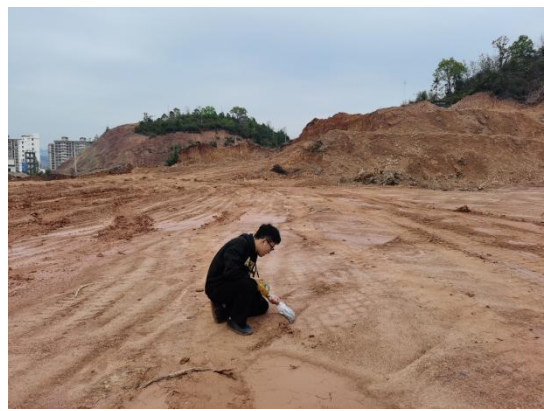
名称：T28 监测点位， 经度：117°49'25.06"E 纬度：26°22'41.85"N

序号	样品编号	XRF 测试项目 (ppm)											PID 测试项目 (ppm)
		砷(As)	镉(Cd)	铬*(Cr)	铜 (Cu)	铅(Pb)	锌* (Zn)	汞(Hg)	镍(Ni)	钴(Co)	钒 (V)	锰*(Mn)	VOCs
28	T28	ND	ND	50	38	49	65	ND	ND	ND	ND	413	0.0
29	T29	7	ND	ND	67	35	53	ND	ND	ND	ND	357	0.0
30	T30	ND	ND	50	77	24	69	ND	ND	ND	ND	459	0.0
31	T31	5	ND	49	46	53	49	ND	ND	ND	ND	537	0.1
32	T32	ND	7	ND	65	27	70	ND	10	ND	ND	676	0.1
33	T33	ND	ND	34	57	32	44	ND	ND	ND	ND	385	0.2
34	T34	6	ND	ND	49	57	65	ND	ND	ND	ND	721	0.1
35	T35	ND	ND	29	77	19	77	ND	ND	ND	ND	408	0.1
36	BJT01	ND	ND	19	65	27	124	ND	ND	ND	ND	455	0.1
第二类用地筛选值		60	65	2910	18000	800	10000	38	900	70	752	10000	/
达标情况		达标	达标	达标	达标	达标	达标	达标	达标	达标	达标	达标	/
