南安美图金属表面加工有限公司年表面处理卫浴配件（淋浴
分水器、手轮、把手等）160 万件、卫浴主体（淋浴器）30
万件项目竣工环境保护验收报告

建设单位：南安美图金属表面加工有限公司

2022 年 6 月

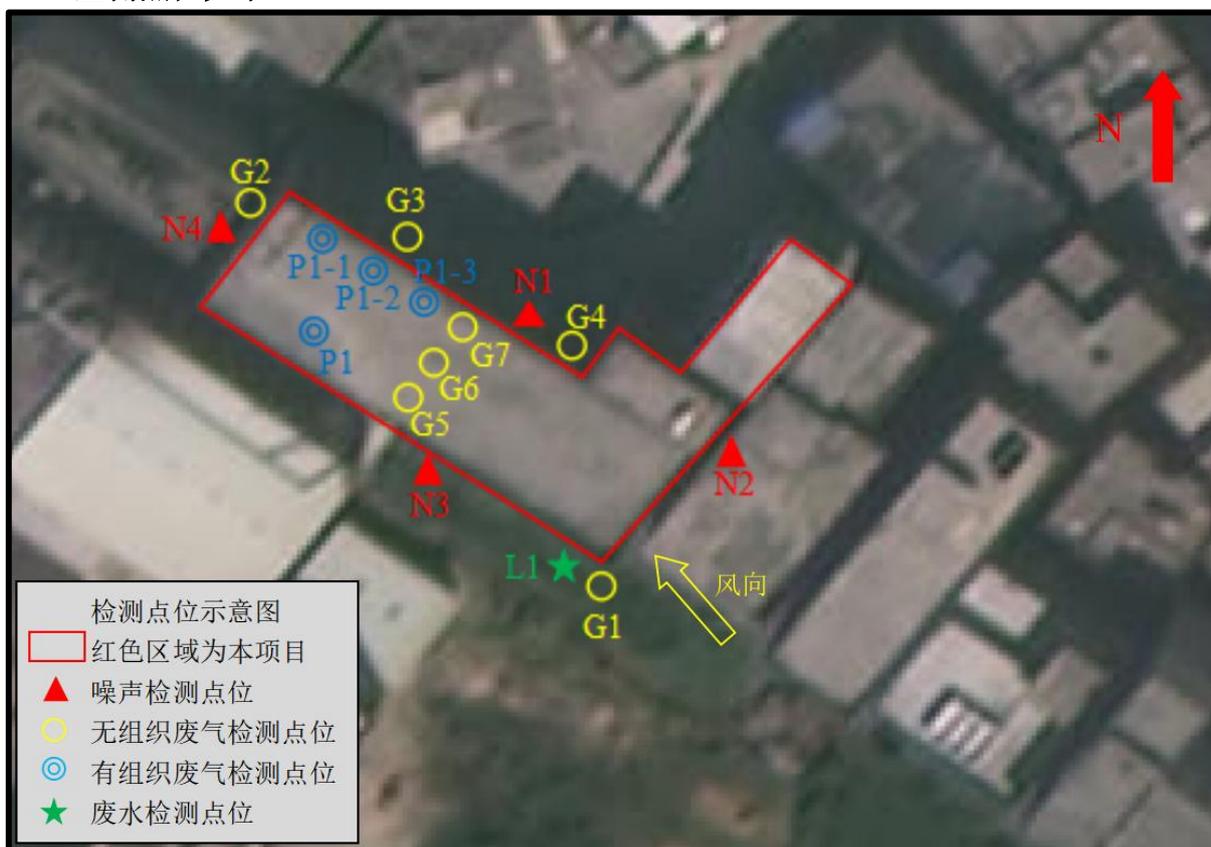
图 3.1 监测点位示意图

序号	样品类型	监测点位	监测项目	频次
1	废水	化粪池出口 L1	pH、COD _{Cr} 、BOD ₅ 、SS、NH ₃ -N	4 次/天，2 天
2	废气	喷漆废气处理设施 P1-1 进口	非甲烷总烃	3 次/天，2 天
		喷漆废气处理设施 P1-2 进口		
		抛光、喷粉、烘干废气处理设施 P1-3 进口		
		喷漆、抛光、喷粉、烘干废气处理设施 P1 出口	非甲烷总烃、氮氧化物、二氧化硫、颗粒物、林格曼黑度	
3	噪声	企业边界 (N1~N4)	厂界四周 (昼间)	1 次/天，2 天
