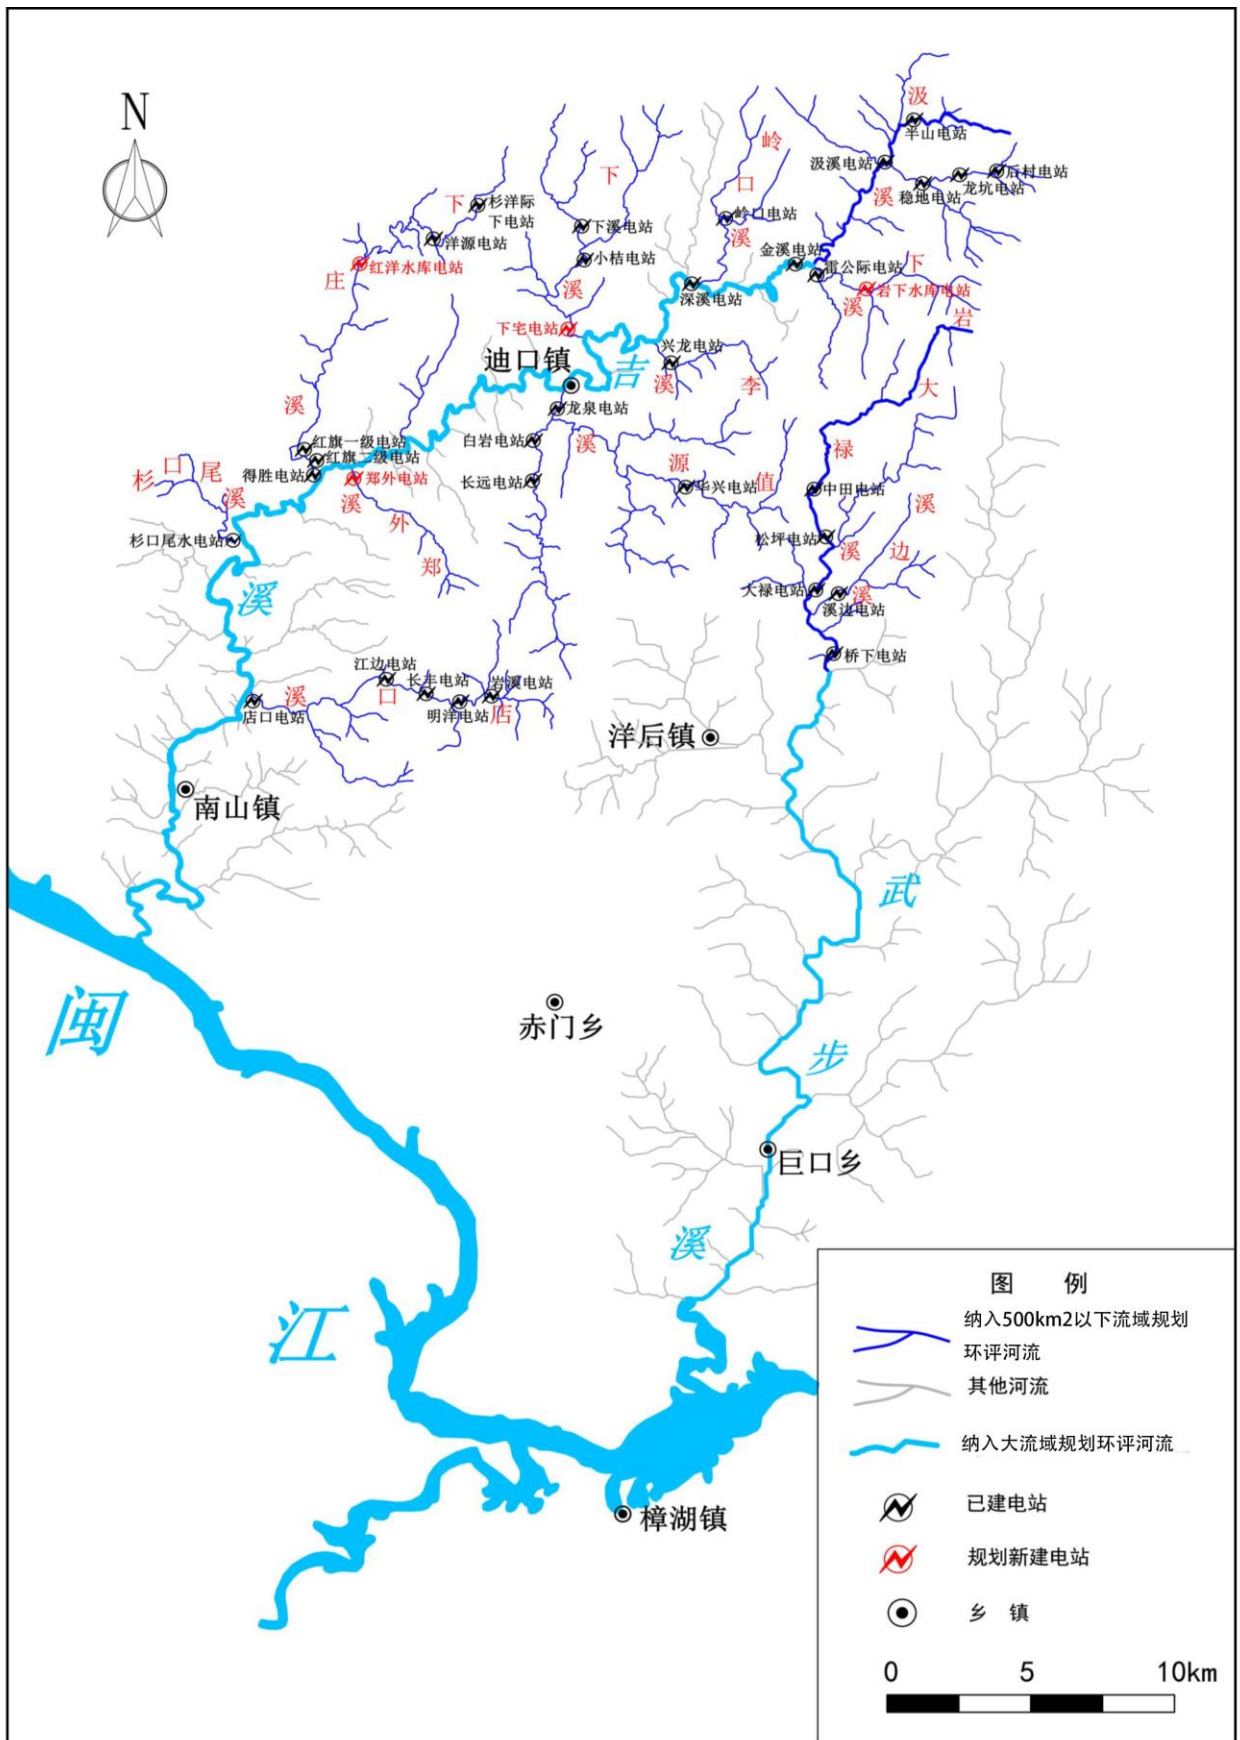
图 3.1-2 武步溪500km²以下流域规划--水电梯级开发平面图

其中武步溪500km²以下水电发电规划：共5个电站，大禄溪支流已建电站4座，分别为大禄电站、桥下电站、中田电站、松坪电站，溪边溪支流已建电站1座，即溪边电站。规划不再新开发水电站，远期规划对大禄电站进行扩建，新增装机1台500kw，工程投资400万元。武步溪流域大禄溪支流的大禄电站（已被纳入《福建省吉溪、武步溪流域综合规划（修编）》内容，2007年编制完成的《福建省吉溪、武步溪流域综合规划（修编）环境影响报告书》已对此做出评价并经省环保厅审查，本次规划环评不评价）。

武步溪流域规划水电站位置分布情况见图 3.1-2，规划电站主要技术经济指标见表 3.1-1。

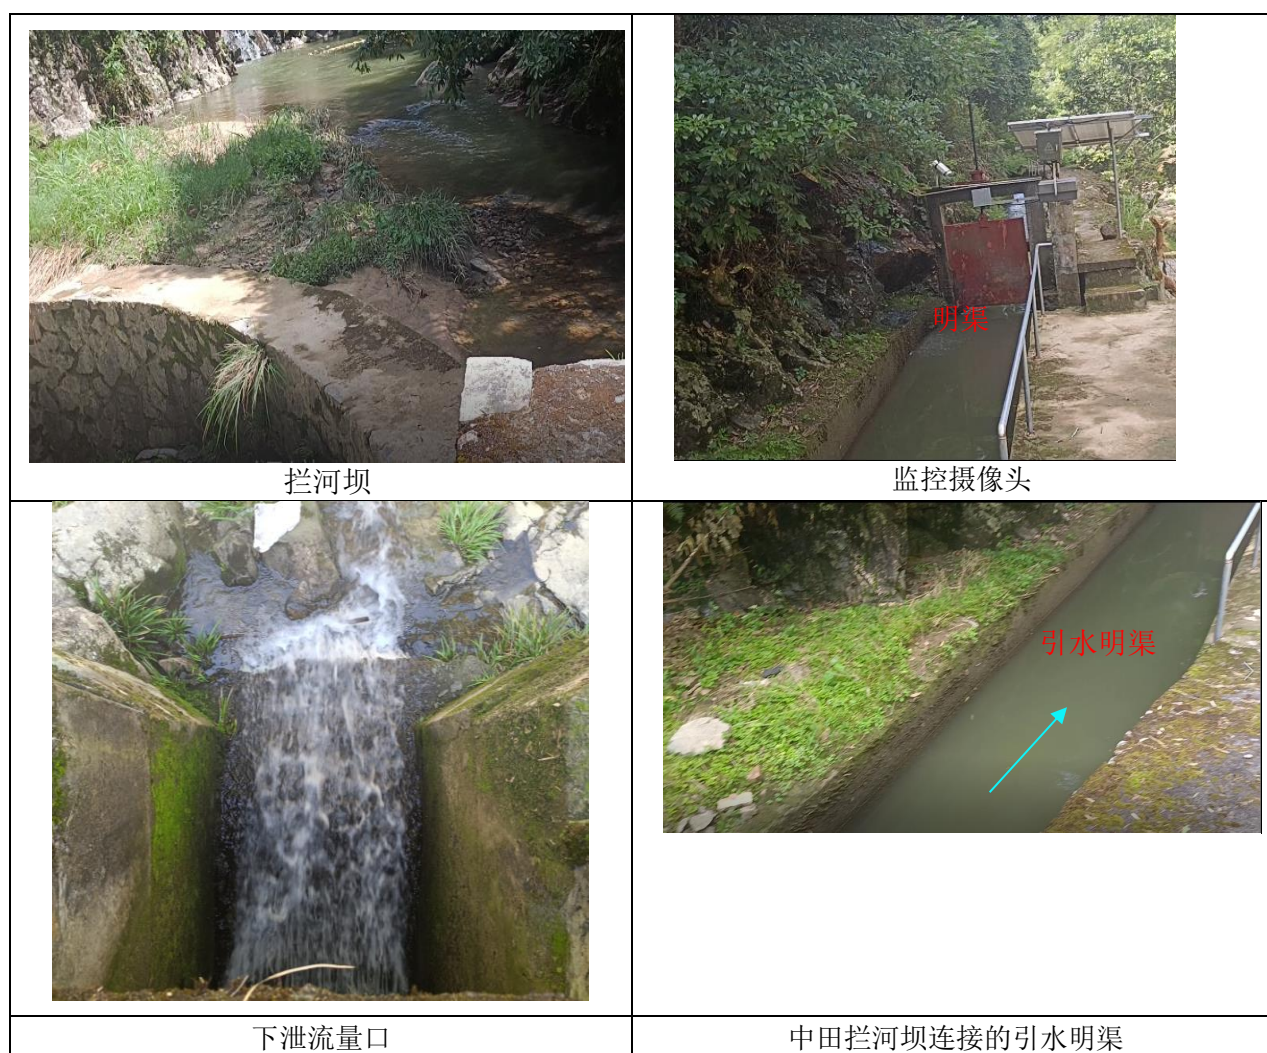
图3.2-1 中田电站现状照片

经现场调查及复核业主提供设计资料，中田电站由拦河坝、引水明渠、压力管道、压力前池、发电厂房和升压站等组成。中田电站现状见图3.2-1。

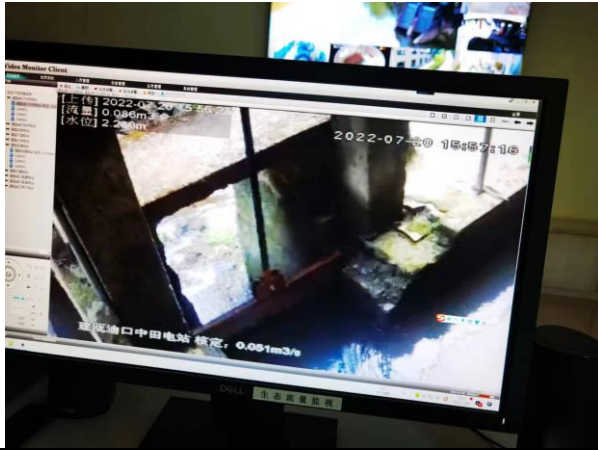
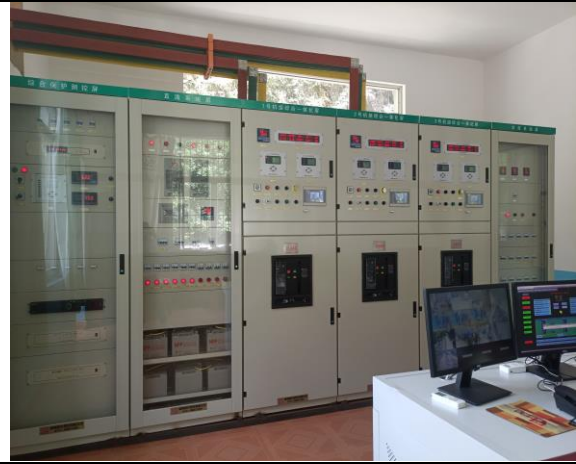
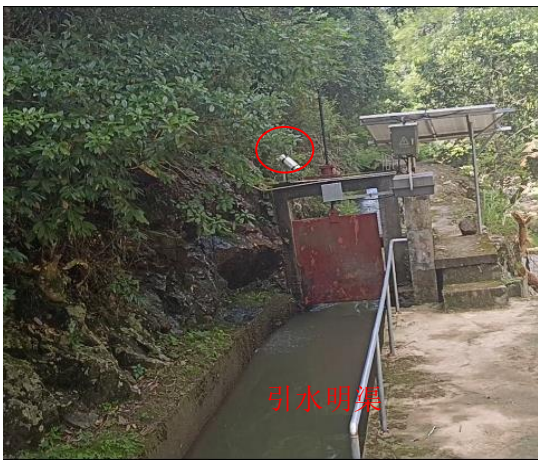
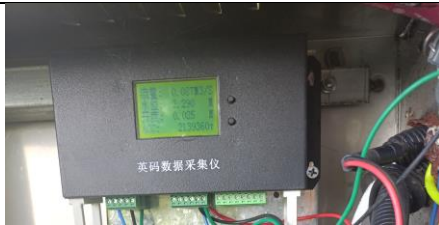
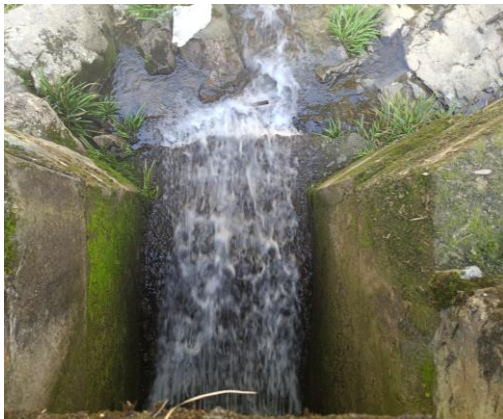
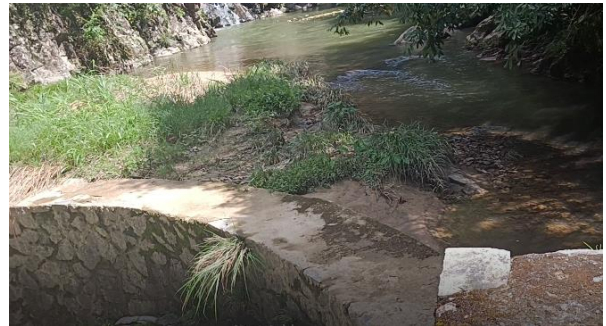
图 3.2-4 最小下泄生态流量控制措施照片

集控中心（下泄流量监控）

中控室

监控摄像头

数据采集仪

下泄流量口

拦河坝

根据《建瓯市水利局关于印发建瓯市水电站生态下泄流量“一站一策”整改方案的通知》中核定数据，最小下泄生态流量为多年平均径流量 10%，本项目最小下泄流量为 $0.051\text{m}^3/\text{s}$ 。项目已稳定运行多年，保证最小下泄生态流量，根据现场踏勘，出现了减水段，但未出现脱水、未发生重大破坏。

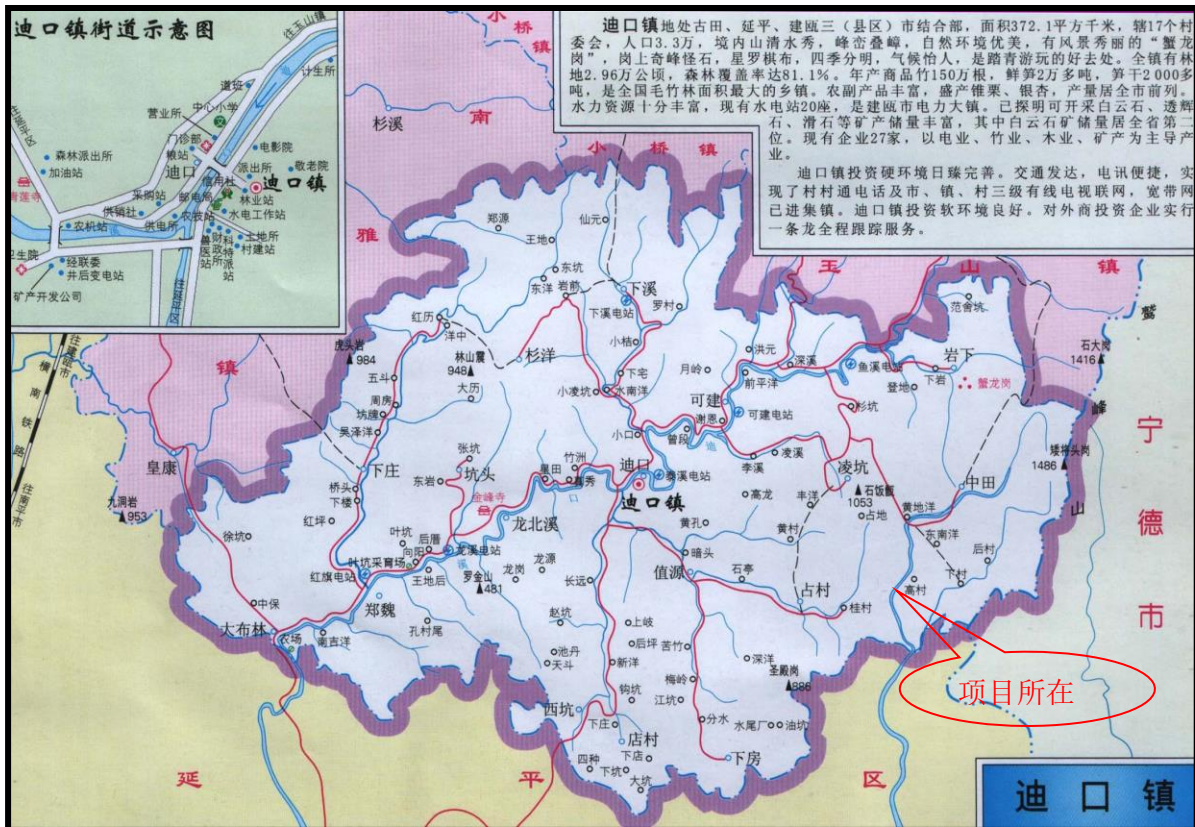
图4.1-1 项目地理位置图

中田电站是一座以发电为主的引水式水电站。位于建瓯市迪口镇中田村大禄溪，坝址离迪口镇约9.56km，经纬度为118°33'28.005"，26°43'45.866"，发电厂房离迪口镇约9.55km，南侧紧邻大禄溪，经纬度为118°33'02.566"，26°42'44.541"。项目最近敏感点高村距离项目发电厂房厂界东北侧约1035m。具体位置详见图4.1-1。

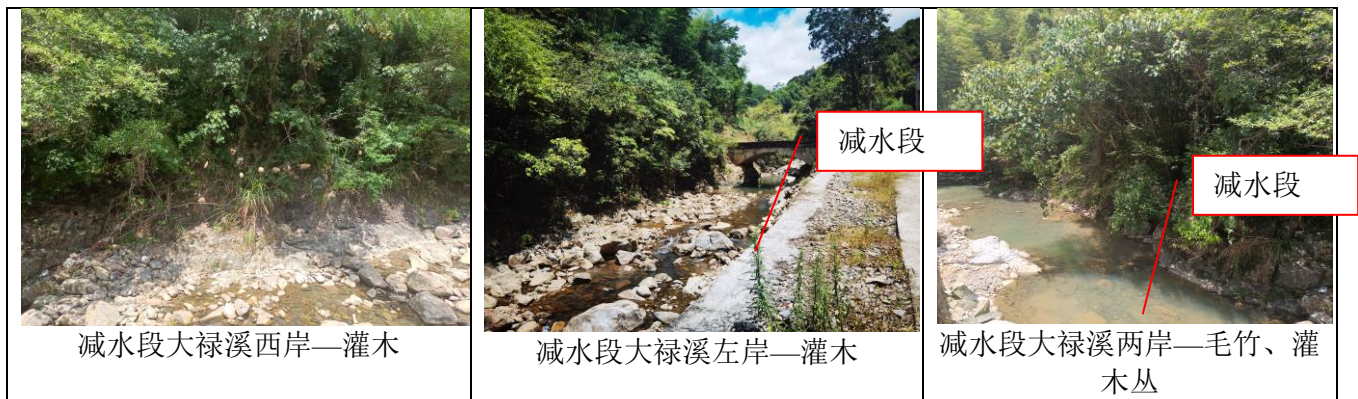
图4.2-2 大禄溪减水段照片

根据现场踏勘，减水段大禄溪两岸植被、水生生态环境已基本恢复稳定，减水段两岸与周边植被已基本无变化，主要分布为毛竹及灌木丛，减水段照片见图4.2-2。

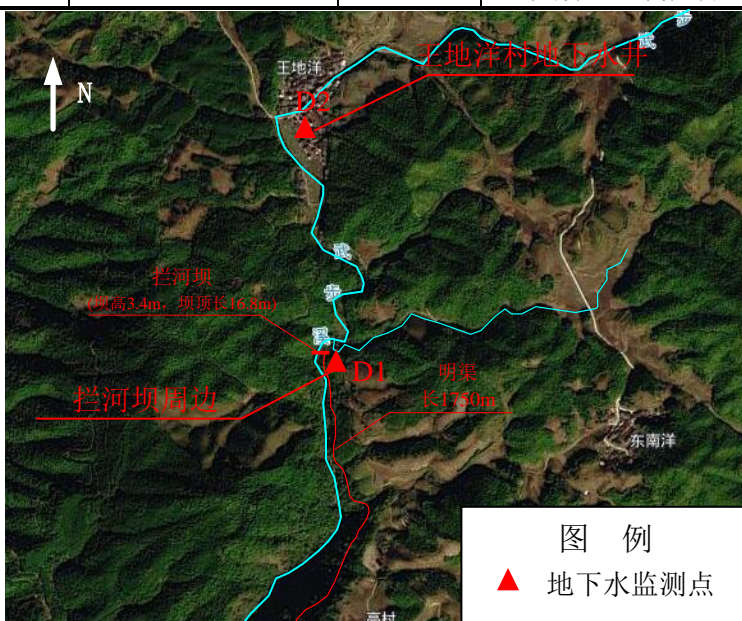
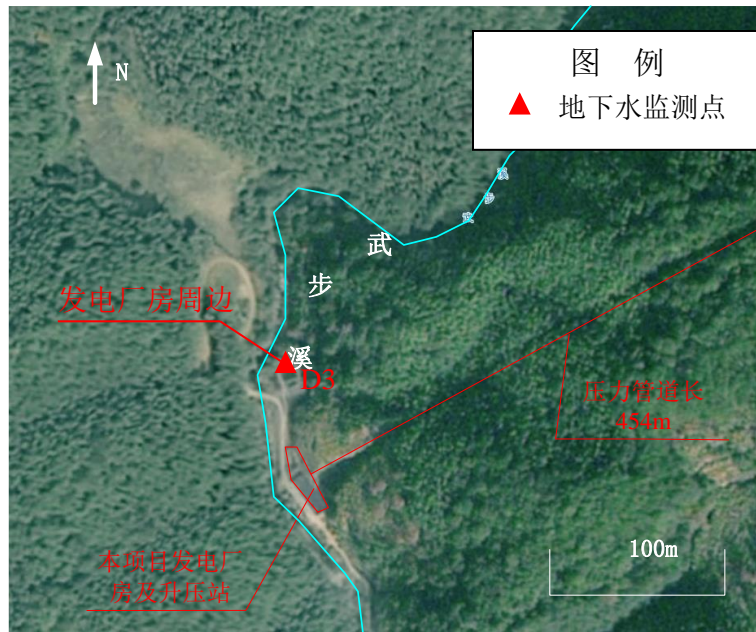
图4.3-1 项目监测点位图（地下水）

按照《环境影响评价技术导则 地下水环境》要求，对项目区地下水设置 3个监测点位，监测点位的布设情况见表 4.3-8，监测点位详见图 4.3-1。

| 点位编号 | 点位名称 | 经纬度 | 与项目位置关系 | 监测因子 | 监测频次 |
|---|---|---|---|---|---|
| D2 | 王地洋村地下水水井 | N: 26°44'5.49" E: 118°33'24.31" | 地下水侧游 | pH、氨氮、硝酸盐、亚硝酸盐、挥发酚类、氰化物、砷、汞、六价铬、总硬度、铅、氟化物、镉、铁、锰、溶解性总固体、高锰酸盐指数、硫酸盐、氯化物、菌落总数 | |
| D3 | 发电厂房周边地下水出露点 | N: 26°42'46.944" E: 118°33'01.947" | 地下水下游 | | |

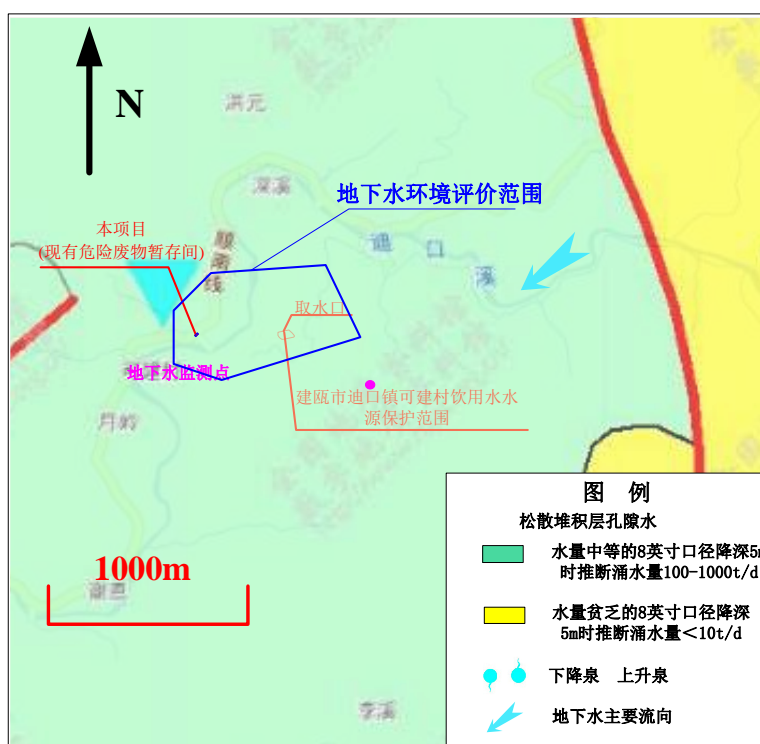
图5.1-3 项目水文地质图(1:20万)

区域水文地质条件简单，地下水类型包括孔隙水和基岩裂隙水。孔隙水赋存于第四系松散覆盖层中，受季节影响，雨季含水较丰，旱季则干枯消失，水位不稳定。发育于溪谷及缓坡地带，该层结构松散、孔隙大，是地下水的赋存空间及运移通道，整体透水性较强，但富水性差，地下水主要接受大气降水、地表水垂向补给，顺坡向地形低洼地带运移，向沟谷底部低洼地带汇集；基岩裂隙水赋存于基岩裂隙中。项目区处于地下水的补给径流区，地下水向地形低洼地带、向沟谷排泄。项目所在区域地下水总体上方向由东北向西南排泄，项目水文地质见图5.1-3。

根据项目水文地质图，项目现有危险废物暂存间的地下水类型均为松散堆积层孔隙水，地下水流向为东北向西南排泄。松散堆积层孔隙水含水层水量分布不同，拦河坝、引水明渠、压力前池、发电厂房处于地下水水量贫乏的8英寸口径降深5m时推断用水量 $<10\text{t/d}$ ；现有危险废物暂存间处于地下水水量中等的8英寸口径降深5m时推断用水量 $10\sim 100\text{t/d}$ 。由于缺乏地质勘查等资料，无地下水位、土层渗透系数资料。根据区域地质条件分析，第四系堆积物厚约3m，主要为大块石夹砂土、粘土，强风化带厚度估计约2m。根据土壤取样结果，土壤表层样主要为砾砂，根据《环境影响评价技术导则 地下水环境》（HJ610-2016）附录B.1渗透系数经验值表，砾砂渗透系数 $5.78\times 10^{-2}\sim 1.16\times 10^{-1}\text{cm/s}$ 之间。

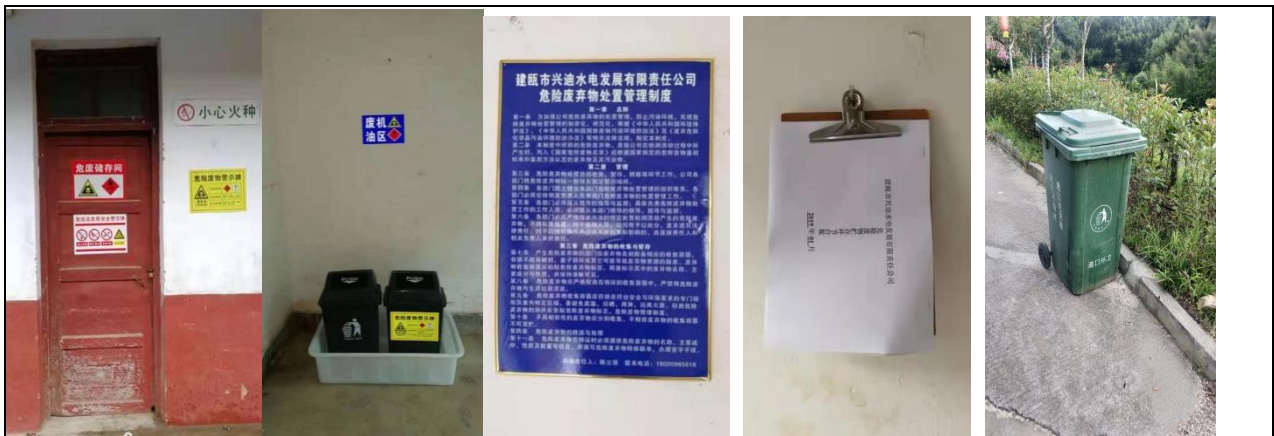
图6.5-1 危废暂存间、垃圾收集桶等固废暂存设施

目前，建瓯市兴迪水电发展有限责任公司下属小水电站共设置1个危险废物暂存间，位于可建电站附近，危险废物暂存间已进行了防渗并设置了拖盘，避免溢流抛洒，已由专人负责日常收集和管理，设置有明显标志牌，制定了危险废物管理制度，设置了台账记录。建设单位已与建阳区微元环保科技有限公司签订有危险废物相应类别（废机油HW08 900-214-08、废油桶HW08 900-249-08、废变压器油HW08 900-220-08）的资质单位定期处置，委托协议见附件19。
