永安市小陶镇张家山
二级站工程项目
环境影响后评价报告

建设单位：永安市张家山梯级水电有限公司

编制单位：福建省思创环保科技有限公司

二〇二四年五月

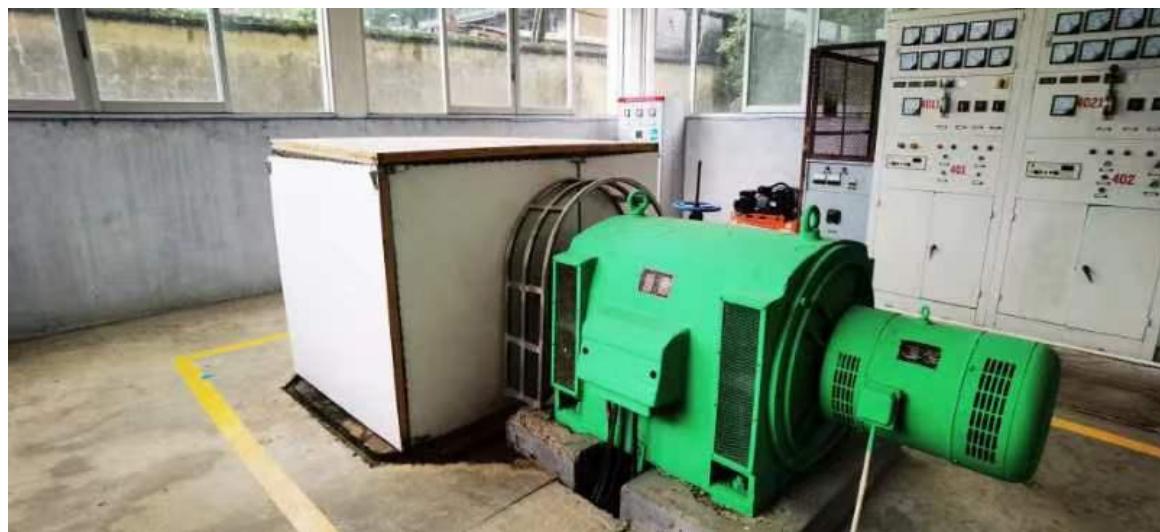
图2.4-1 水轮机运行噪声防治措施

(3)运营期声环境保护措施落实情况

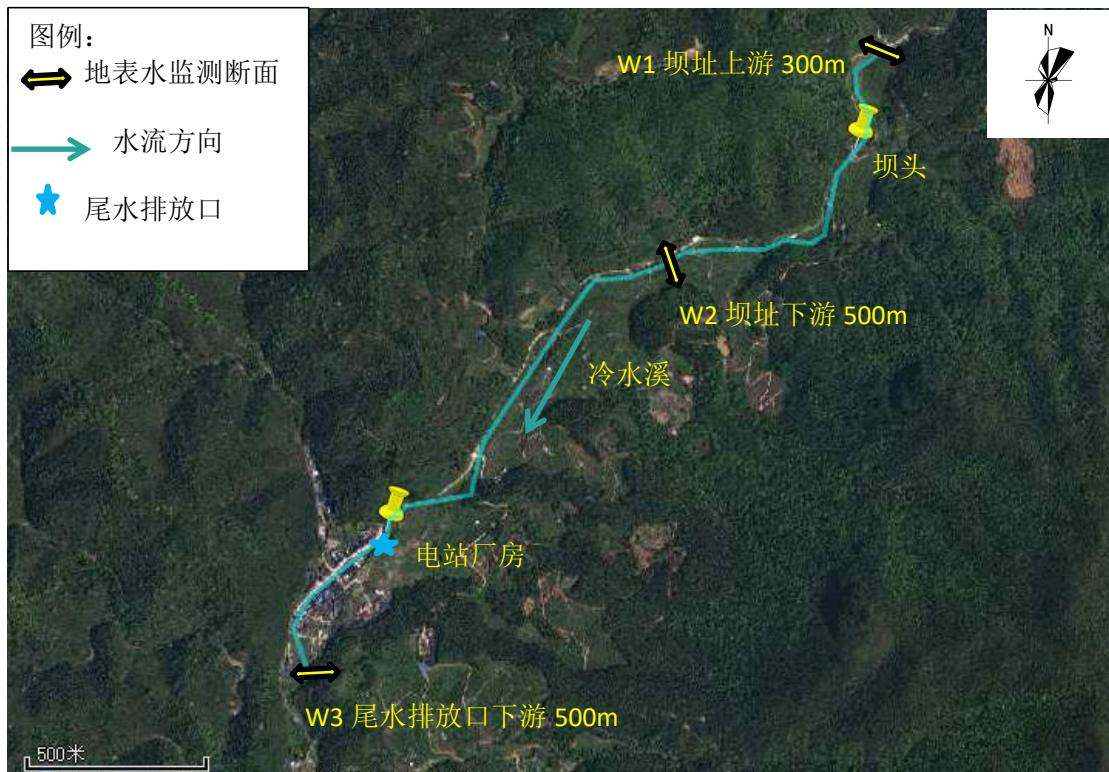
图 4.4-1 地表水监测点位图

从表 4.3-1 看出由于 W2 和 W3 监测断面离张家山自然村较 W1 监测断面离张家山自然村距离更近，地表水受人为因素影响较大，W2 和 W3 监测断面粪大肠菌群数大于 W1 监测断面；从表 4.3-2 可以看出，从电站坝址上游 300m 至尾水排放口下游 500m 各断面水质各项指标均能达到《地表水环境质量标准》(GB3838—2002)III 类标准要求，符合地表水功能区划要求。

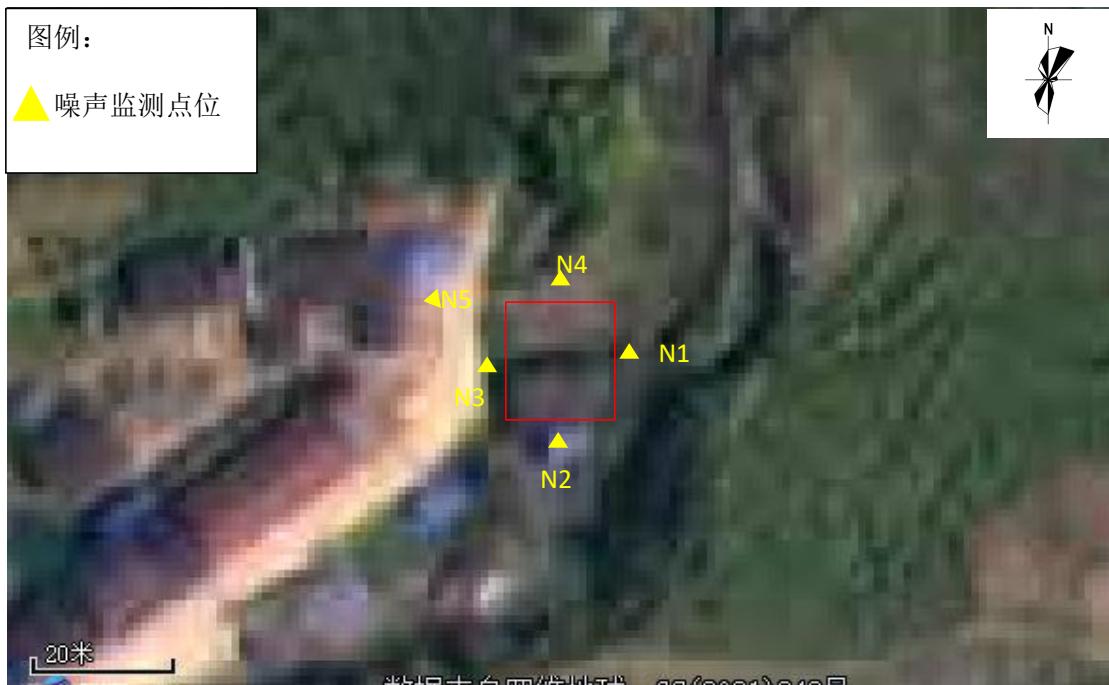
图 4.3-2 噪声监测点位图

根据监测结果可知，发电厂房厂界环境噪声昼夜间均超出《工业企业厂界环

境噪声排放标准》(GB12348-2008) 1类标准; 声环境敏感目标声环境达到《声环境质量标准》(GB3096-2008) 中1类声功能区的标准。

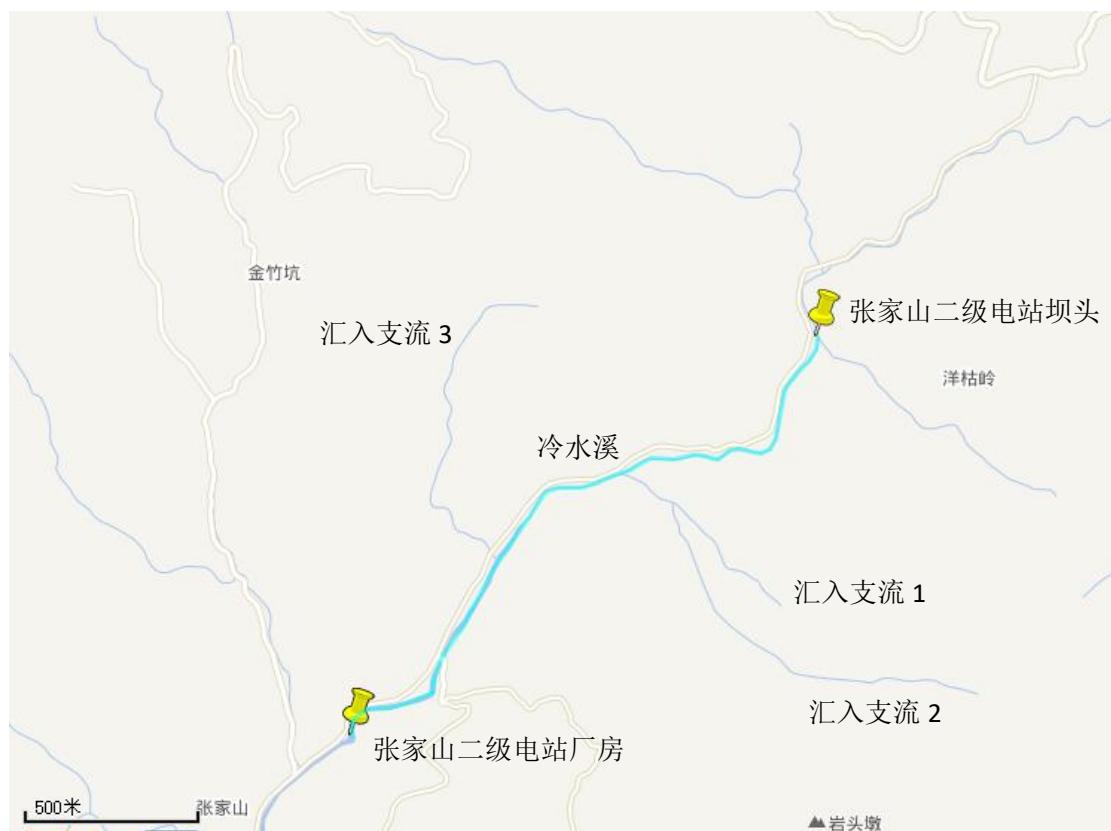
图 4.4-1 电站减水段区间汇入河流情况图

根据调查，项目所在区域内居民饮用水及农林灌溉用水均取用山涧水，电站坝址～发电厂房减水段区间长度为 1.8km，区间内不涉及饮用水源、农林等生态用水，无工业企业入河排污口，电站坝址～发电厂房减水段区间有 3 条山涧小溪汇入，为原河道补充水流流量，因此，在电站严格执行最小下泄流量的情况下，本电站运营后基本不会对减水段的水生生态产生不利影响。

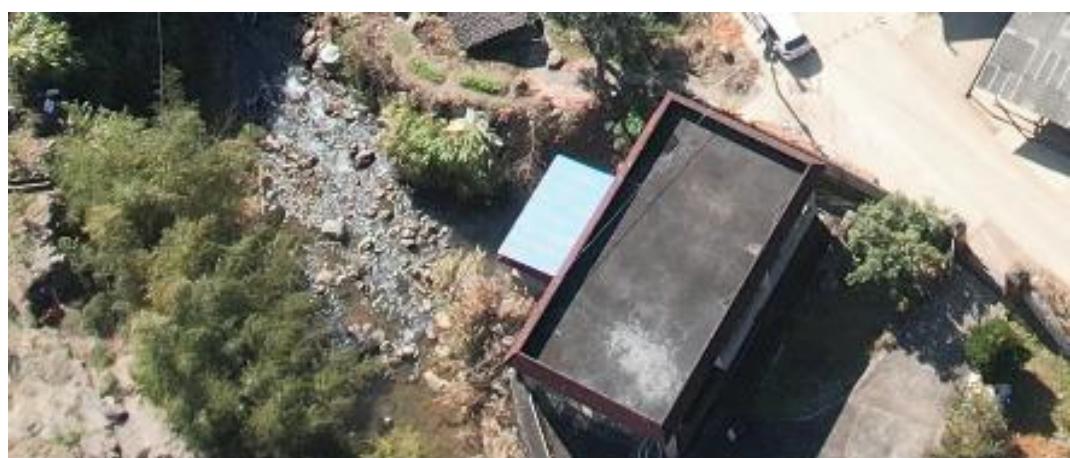
图 5.1-1 张家山二级电站厂房周边植被

根据后评价阶段现场调查，施工迹地均已完全生态恢复，已采取的生态恢复措施效果显著，人工种植的各类植物成活率较高，生长发育良好，基本维系了当地的植物物种多样性，有效发挥了水土保持作用，无遗留生态环境问题。

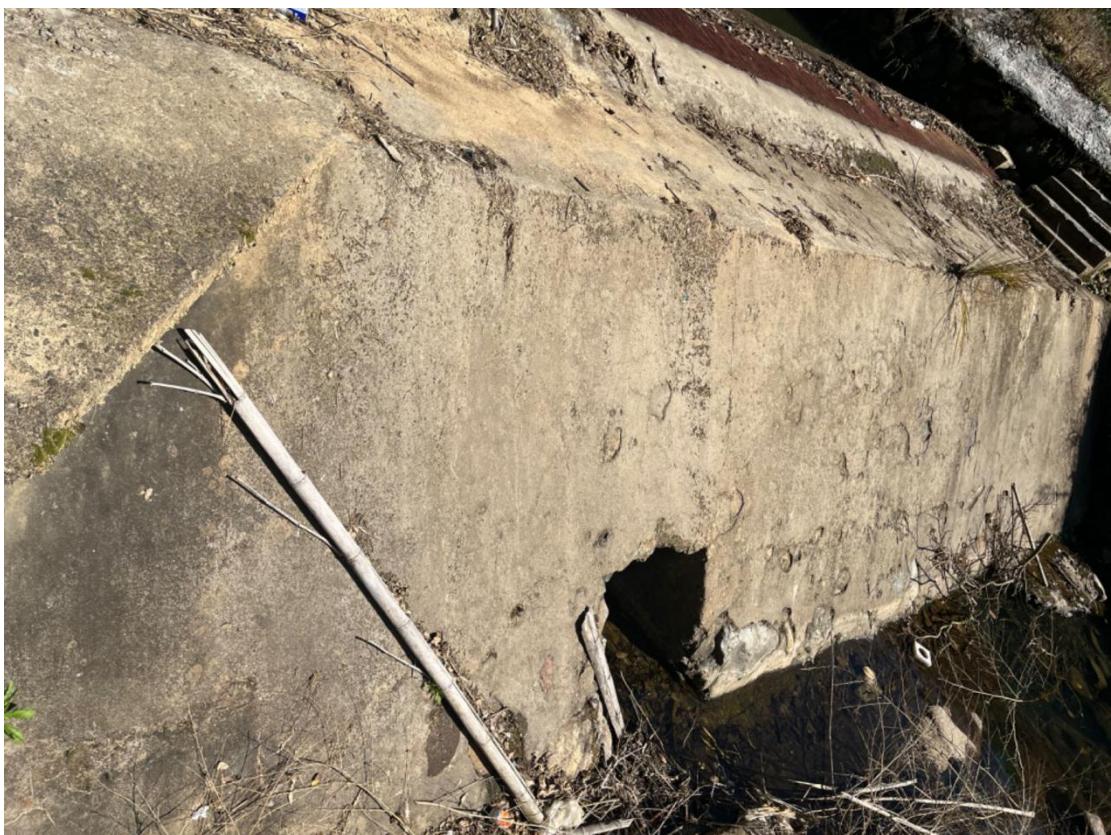
图 5.2-1 引水渠留设出水口

主要为减水河段对生态系统的影响。水电站的开发建设可能引发的生态事故主要存在于 1.8km 长的减水河段，电站运营后，减水河段流量将减少，必须保证减水河段的生态下泄流量。尤其枯水期正是植被生根发芽的需水季节，须确保减水河段的生态用水。项目影响区多年平均流量为 $0.61\text{m}^3/\text{s}$ ，年径流量的年际变化不大。电站运行后，减水河段枯水期的流量将会更小，不能满足减水河段的生态用水。电站引水渠道留设出水口，保证了河道的生态下泄水量，同时在减水河段安装了生态下泄水量在线监控系统，并与永安市小陶镇水利工作站联网，保证维持生态流量。

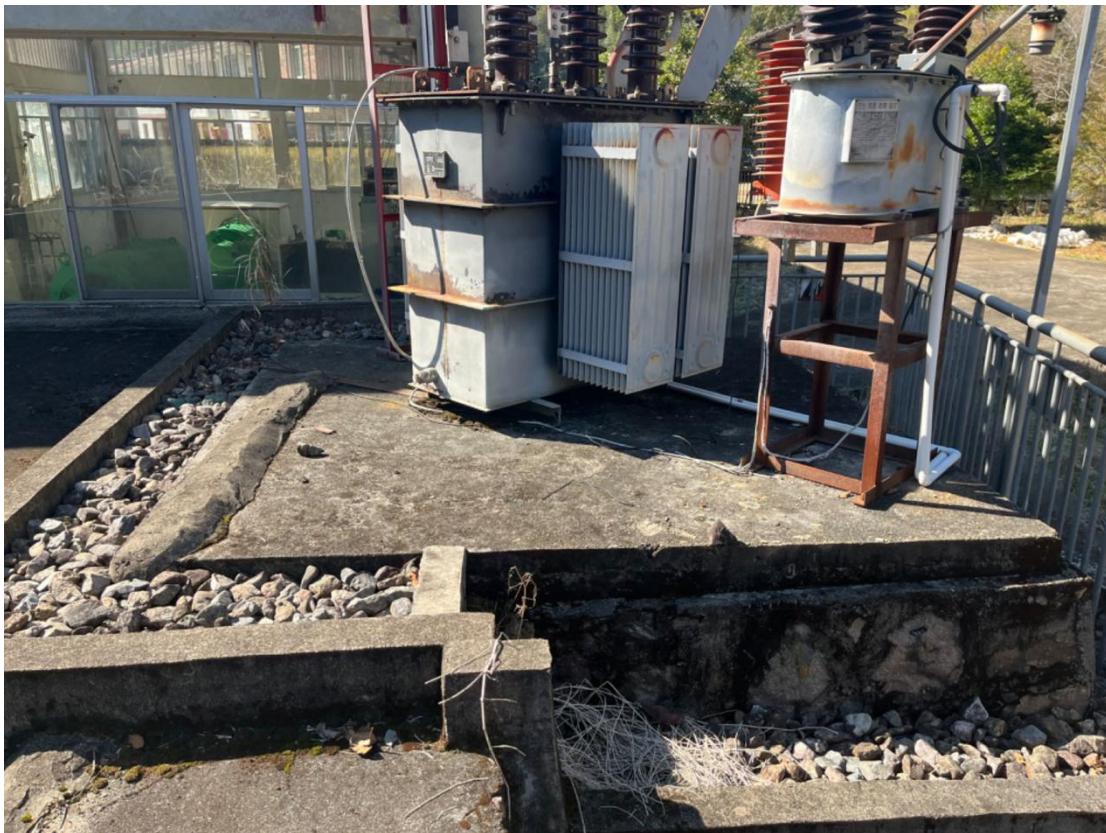
图 5.2-2 变压器事故油池

阀操作油压装置等设备用油；绝缘油系统主要供应升压站的变压器。电站严格按照设计规范要求做好防渗、事故溢油的收集安全处置，不会对外环境造成影响，存在的环境风险问题能得到有效解决，变压器底座设置一座，容积为 3.5 立方米的事故油池，池坑内铺设有卵石层，并设置防渗措施，事故溢油环境风险问题能得到有效解决。
